TRIBUNALE DI GELA

RELAZIONE DI CONSULENZA TECNICA DI UFFICIO

RELATIVA ALLA ESECUZIONE IMMOBILIARE PROMOSSA DA
MPS GESTIONE CREDITI BANCA S.P.A.
CONTRO

N. 6/2011 R.G.

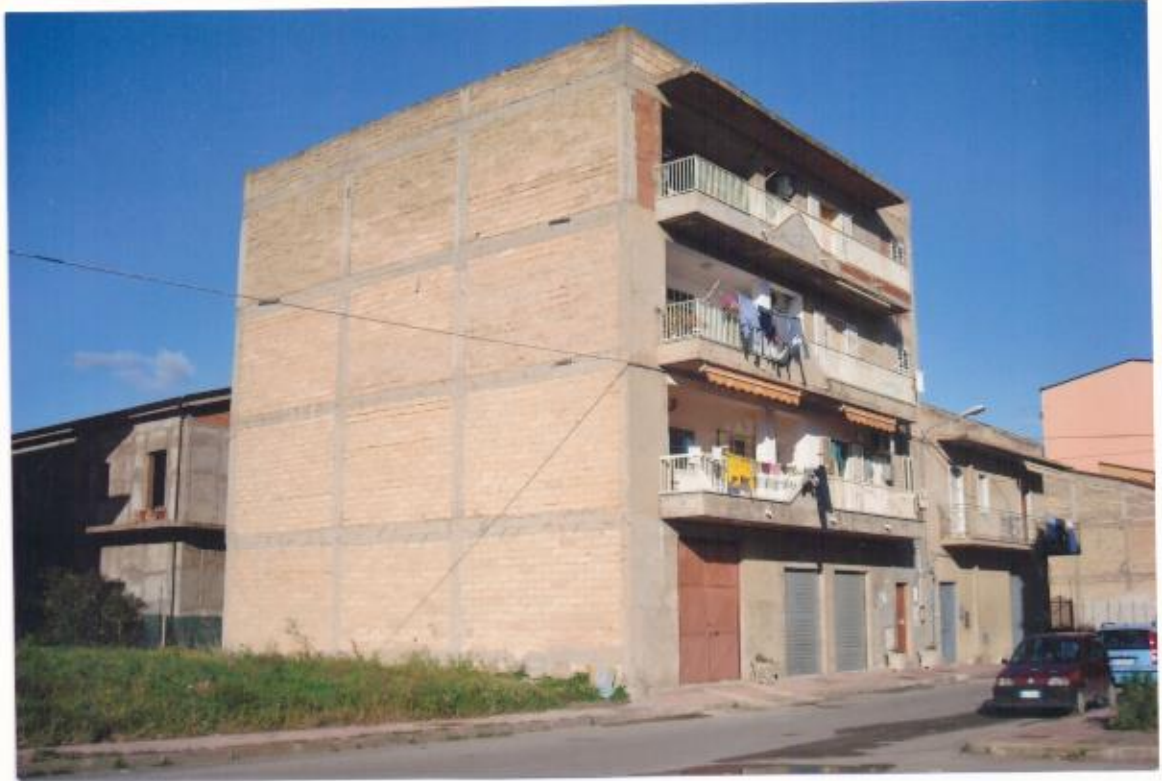
Il prospetto sulla via Bramante ed il retro prospetto si presentano rifiniti con solo strato di rinzaffo, si specifica che il retro prospetto solo del piano terra presenta i conci di tufo a faccia vista, privi di intonaco e di tinteggiatura.

1. Prospetto principale del fabbricato su via Bramante. L'appartamento oggetto di c.t.u. è sito al piano secondo. Il garage oggetto di c.t.u. è sito al piano terra.

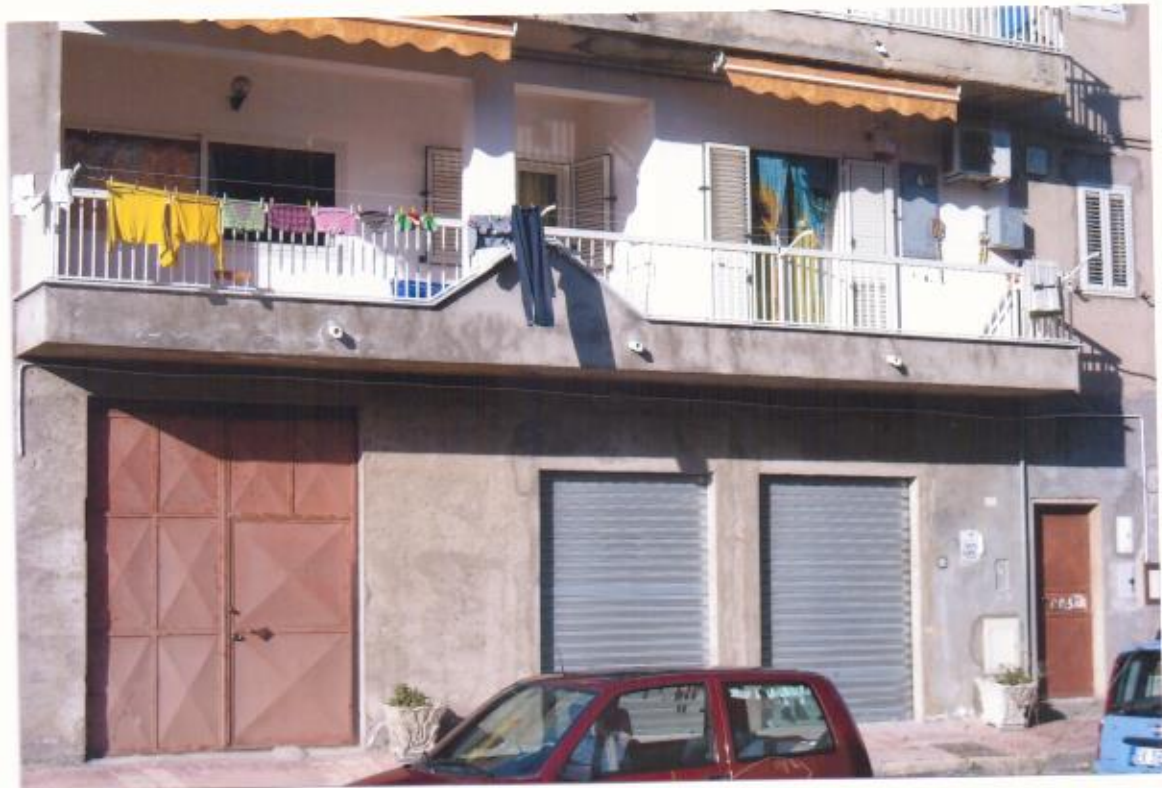
2. Veduta del prospetto del piano terra su via Bramante. La prima porta da sinistra verso destra costituisce l'ingresso al garage pignorato, l'ultima l'ingresso al vano scala dell'edificio.

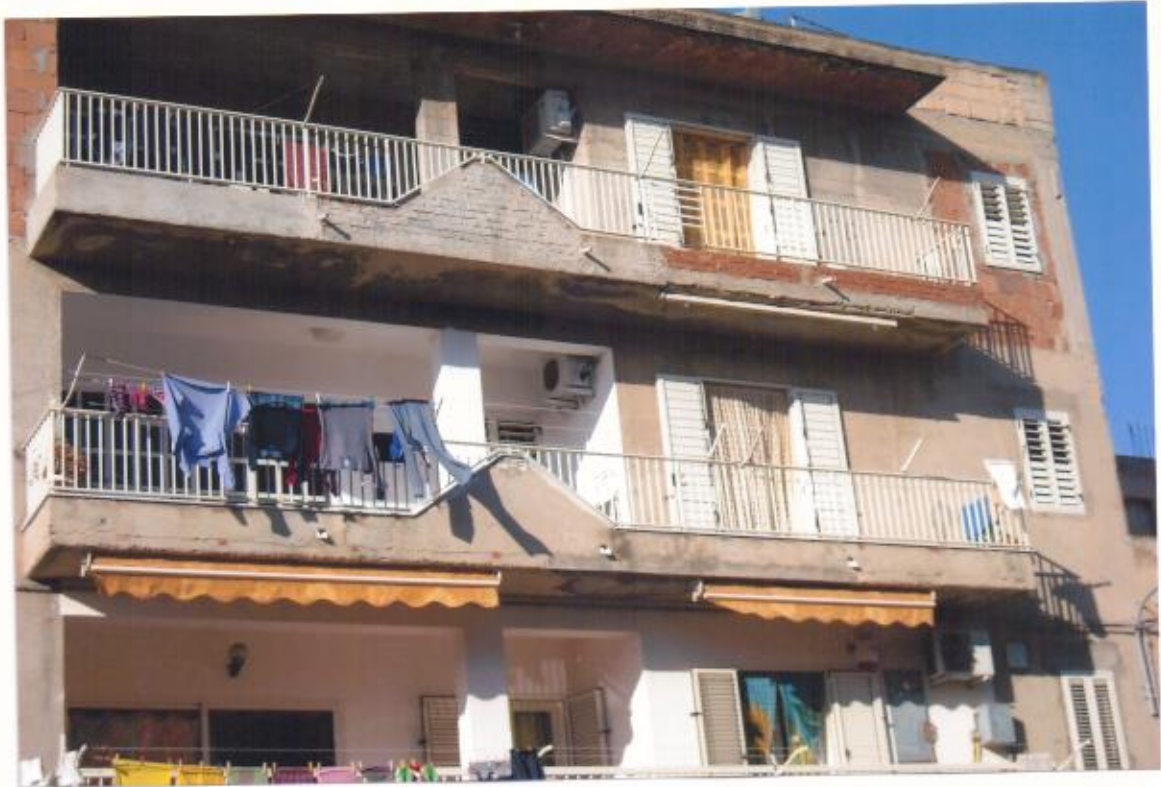
3. Veduta del prospetto su via Bramante dell'appartamento pignorato.

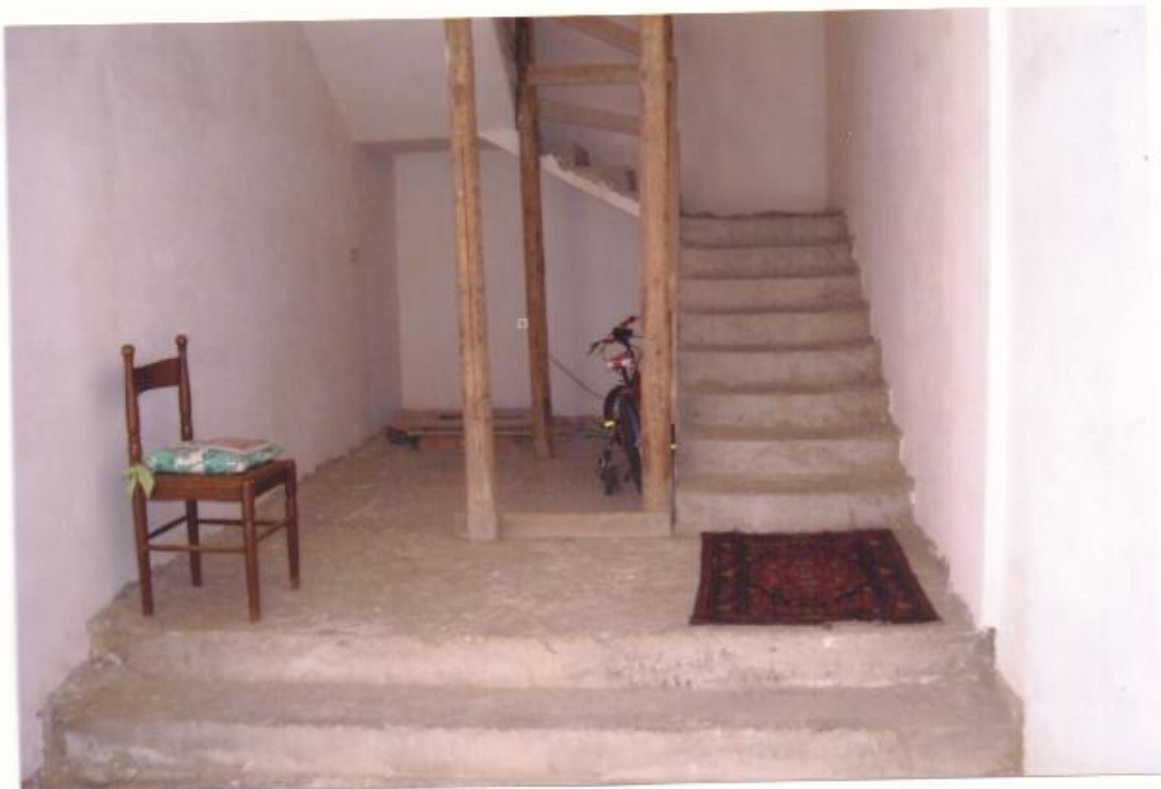
L'accesso all'appartamento, possibile attraverso un ingresso posto al piano terra della via Bramante al civico 31, comune alle altre unità immobiliari costituenti il fabbricato, consta di un corpo scala non pavimentato con ringhiera provvisoria in tavole di legno e pareti trattate con intonaco civile per interni con l'ultimo strato di tonachina.

4. Vista scale

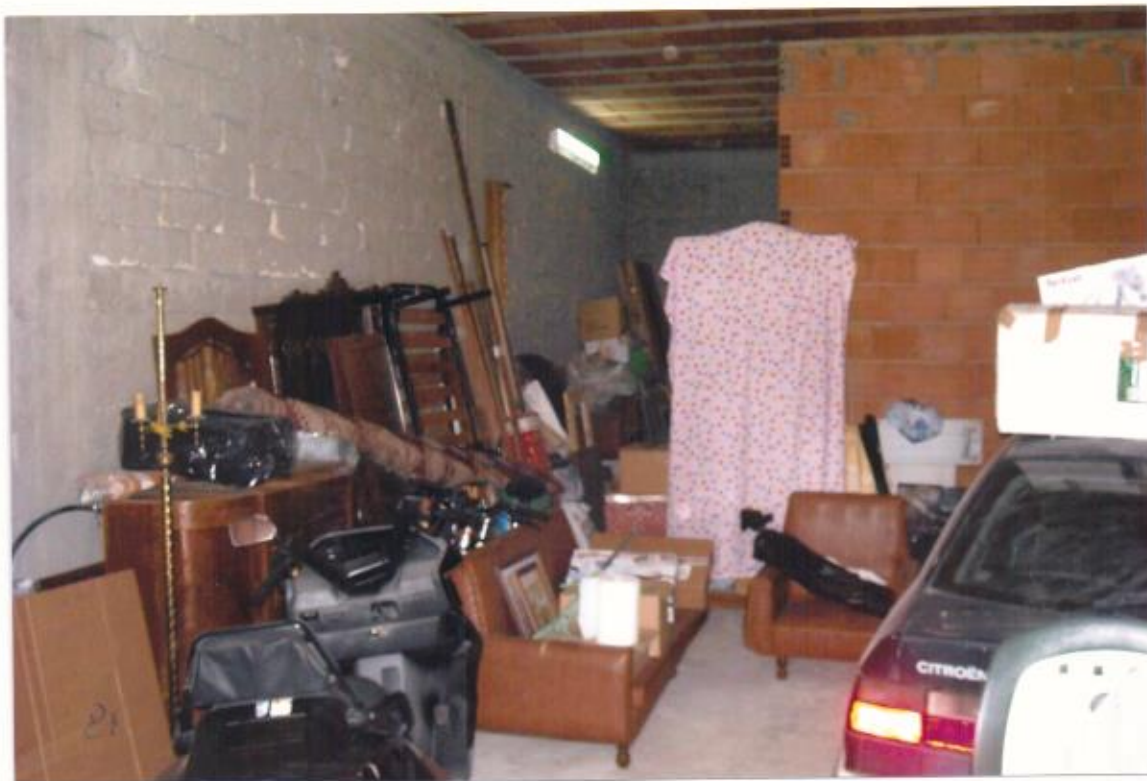
Il garage ha pareti e soffitto non intonacati e pavimento in battuto di cemento.

Sono presenti nei muri tracce di umidità di risalita con presenza di efflorescenze.

19. Garage

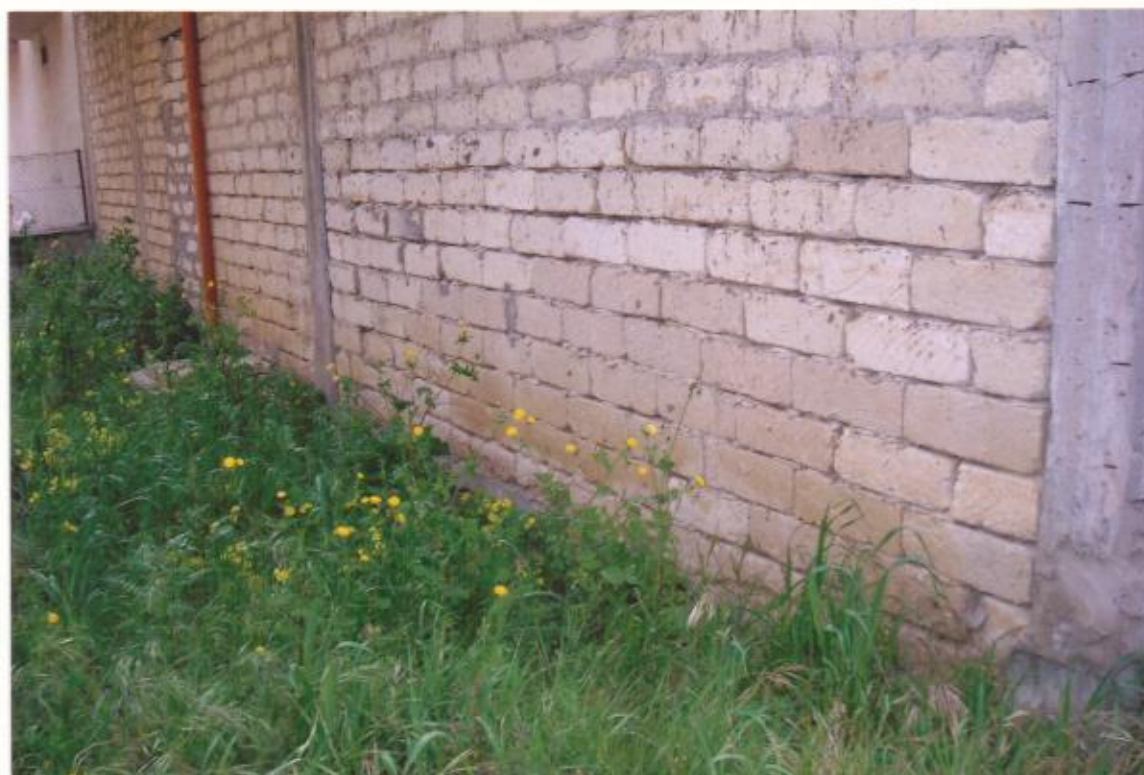
Dalle verifiche effettuate in sede di sopralluogo negli immobili, si è constatato che le planimetria catastali sono coerenti con i luoghi con la sola precisazione che la planimetria catastale del piano terra riporta una porzione di corte come pertinenza esclusiva del garage con accesso diretto dallo stesso.

In fase di sopralluogo si è constatato che non esiste alcun accesso diretto dal garage alla corte e quest'ultima, come precisato nel paragrafo "*Provenienza del bene*", non è di proprietà degli esecutati.

20. Corte
