TRIBUNALE ORDINARIO - TORINO

204/2023

CONSULENZA ESTIMATIVA GIUDIZIARIA

A **appartamento** a TORINO VIA BRANDIZZO 23, frazione Barriera di Milano, della superficie commerciale di **59,00** mq per la quota di 1/1 di piena proprietà (*** DATO OSCURATO ***)

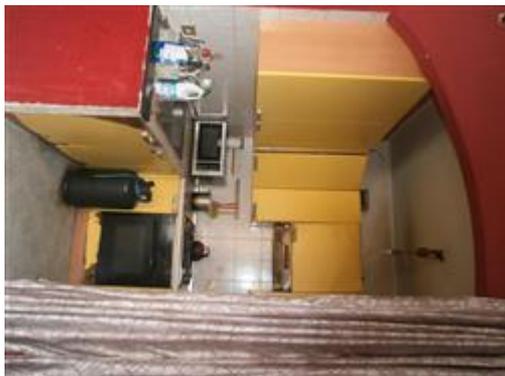
cucinino

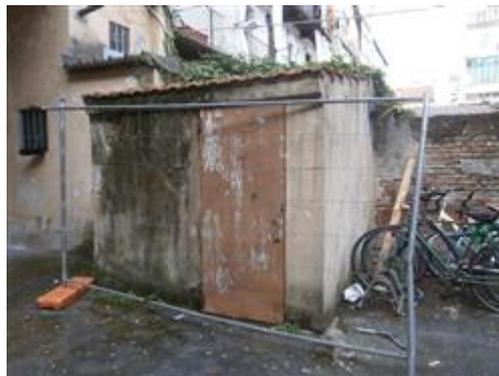
Il ripostiglio di proprietà ubicato nel cortile ha struttura in muratura e copertura in tegole, l'accesso avviene mediante porta in ferro con serratura semplice.

ripostiglio nel cortile

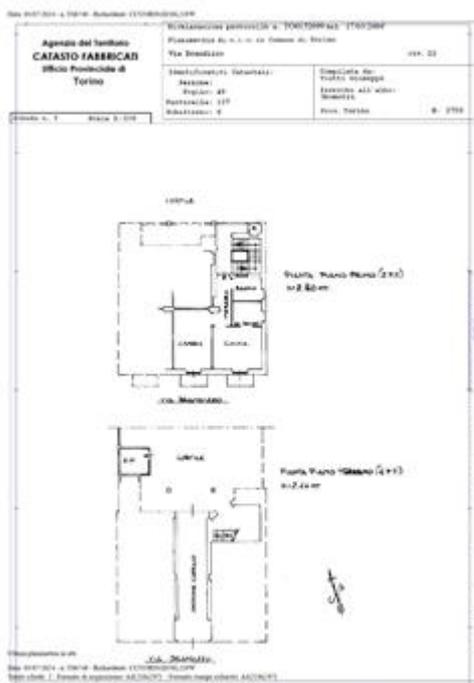
Sono state rilevate le seguenti difformità: eliminazione tramezzo e porta di separazione tra l'ingresso e la cucina (normativa di riferimento: DPR 380/01)

appartamento e ripostiglio

- ripristino tramezzo e porta di separazione tra l'ingresso e la cucina : €1.200,00

Occorrerà ripristinare il tramezzo con la relativa porta al fine di garantire il rispetto delle normative igienico-sanitarie vigenti (mancanza di idoneo spazio disimpegnato che funga da antibagno)

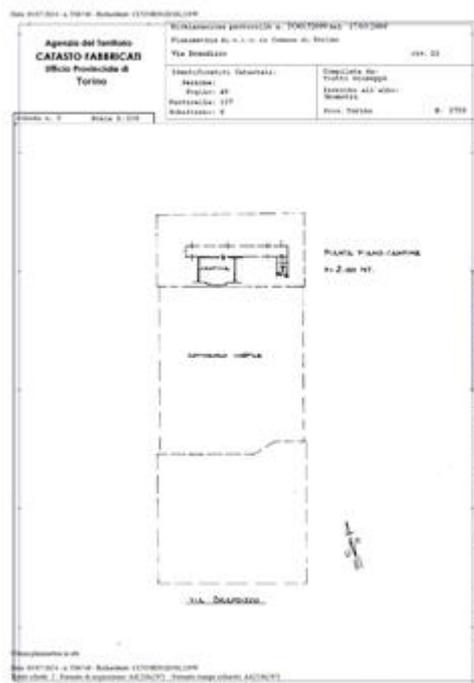
cantina
