TRIBUNALE DI CATANIA
SESTA SEZIONE CIVILE

Relazione Tecnica Peritale

Procedura Esecutiva Immobiliare – R.G. 226/2021

CTU: Ing. Andrea Randazzo

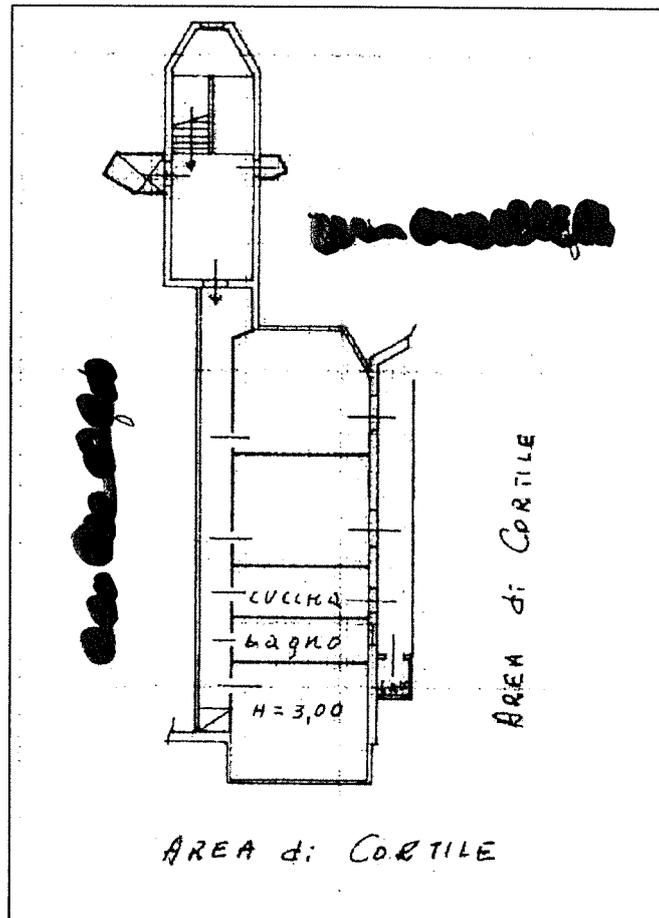
Figura 4: Planimetria Catastale u.i.

L'u.i. è un appartamento per civile abitazione, facente parte del complesso edilizio sito in Valverde, Via Nizzeti n.18, posto al quarto piano della palazzina "B"; composto da 3 vani oltre accessori, confinante a nord con vano scala, con "altra proprietà" e con "altra proprietà", o loro aventi causa, ad est con area della terrazza di pertinenza dell'appartamento di "altra proprietà", o suoi aventi causa, con vano scala e con appartamento di "altra proprietà" o loro aventi causa, a sud con area della terrazza predetta e ad ovest con "altra proprietà" o suoi aventi causa e con aree delle terrazze di pertinenza degli appartamenti di "altra proprietà" o suoi aventi causa, salvo migliori confini.

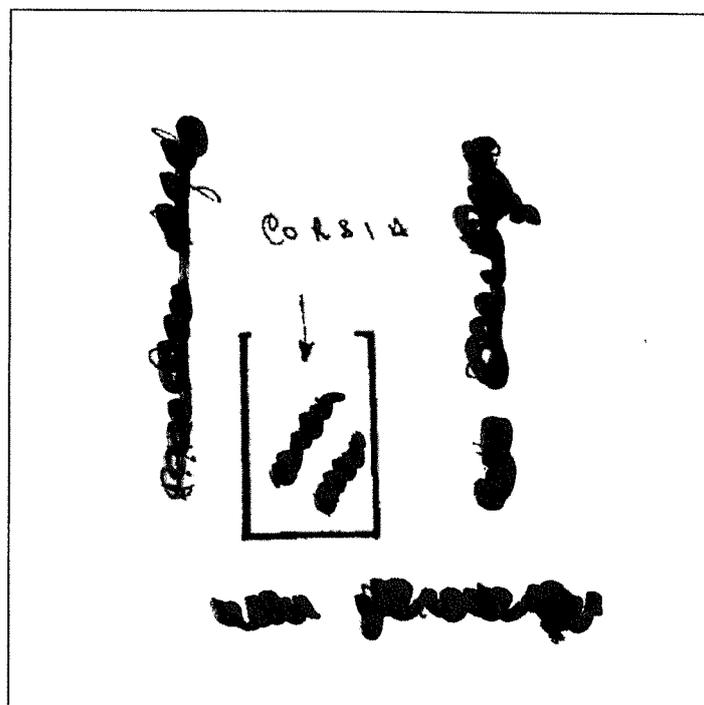
Figura 5: Planimetria catastale garage

Il locale garage, facente parte del complesso edilizio sito in Valverde, Via Nizzeti n.18, posto al piano primo seminterrato esteso circa metri quadrati tredici, è confinante a nord con spazio di manovra coperto, ad est ed ovest con garage di "altra proprietà", o suoi aventi causa ed a sud con garage di "altra proprietà" o suoi aventi causa, salvi migliori confini.

In sede di sopralluogo, per il locale garage, non sono state riscontrate difformità rispetto alla documentazione presente agli atti (al Catasto).

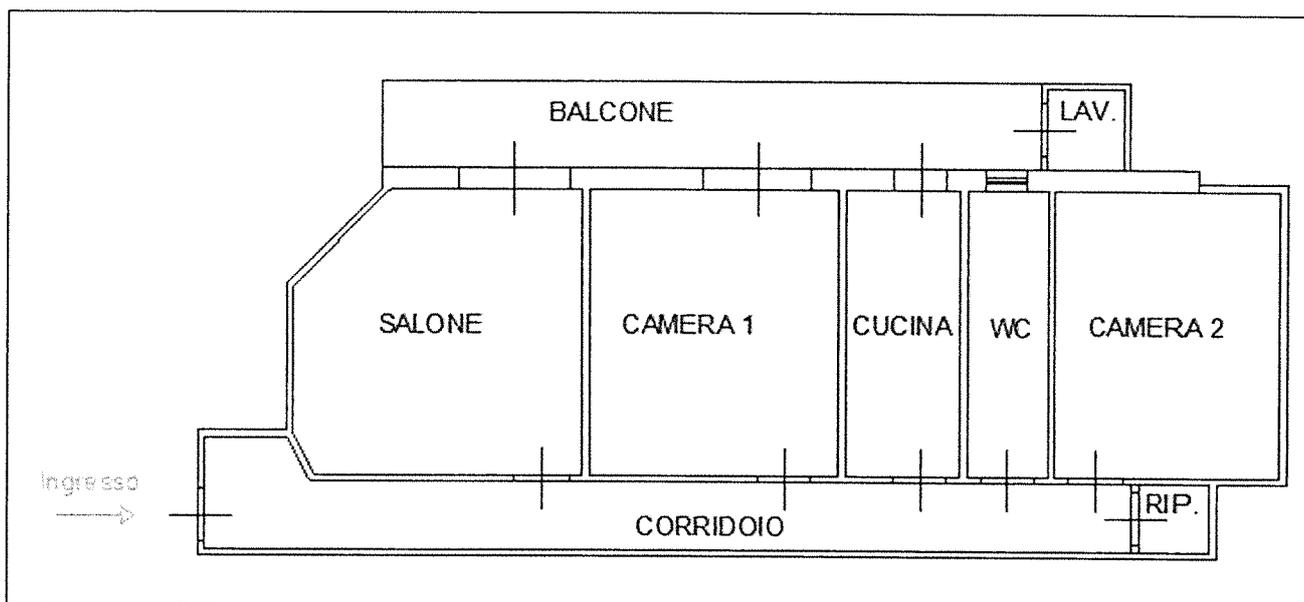
Figura 6: Planimetria catastale riportata meglio graficamente a seguito di rilievo

Si riportano, rispettivamente, a seguito di sopralluogo e rilievo metrico/grafico effettuato, la planimetria presente al Catasto e lo stato di fatto riscontrato in sede di sopralluogo. Evidenziato in rosso, verranno riportate le difformità riscontrate:

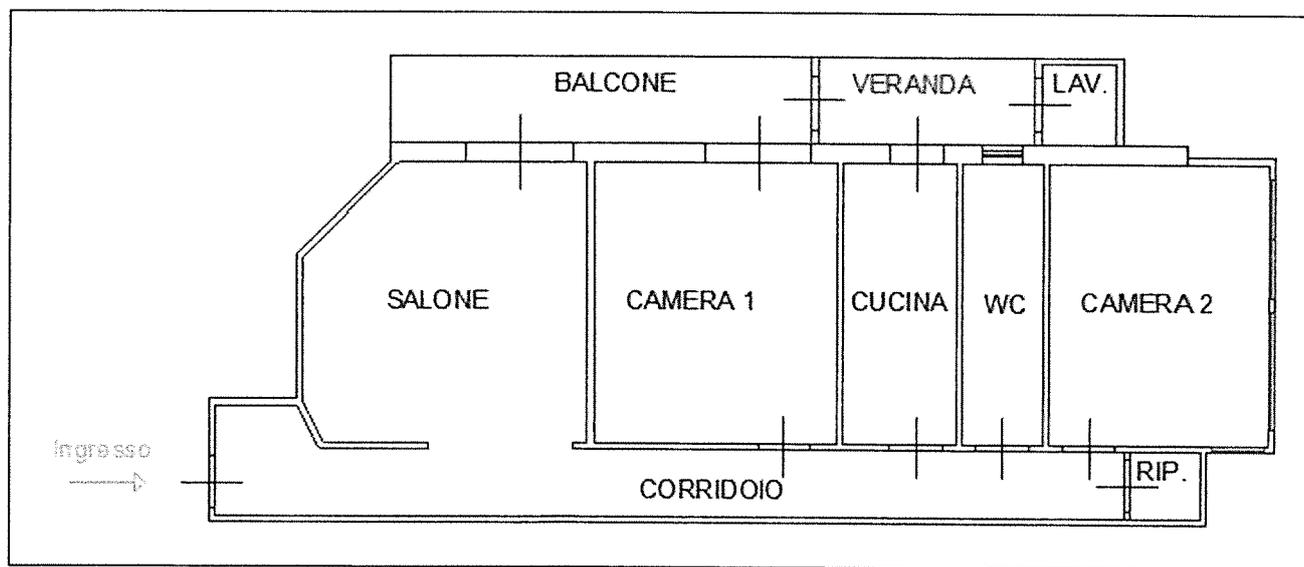
Figura 7: Difformità catastale riscontrate (evidenziate in rosso) rispetto alla planimetria catastale

Per quanto riguarda l'appartamento, invece, rispetto alla documentazione presente agli atti (al Catasto), sono state riscontrate le seguenti difformità:

- apertura parete nel locale salone
- modifica del prospetto con installazione di finestre nel locale "camera 2"
- modifica del prospetto – installazione di veranda

Tenuto conto delle difformità rilevate, lo scrivente ritiene necessario ed indispensabile l'aggiornamento della planimetria catastale mediante procedure DOCFA.

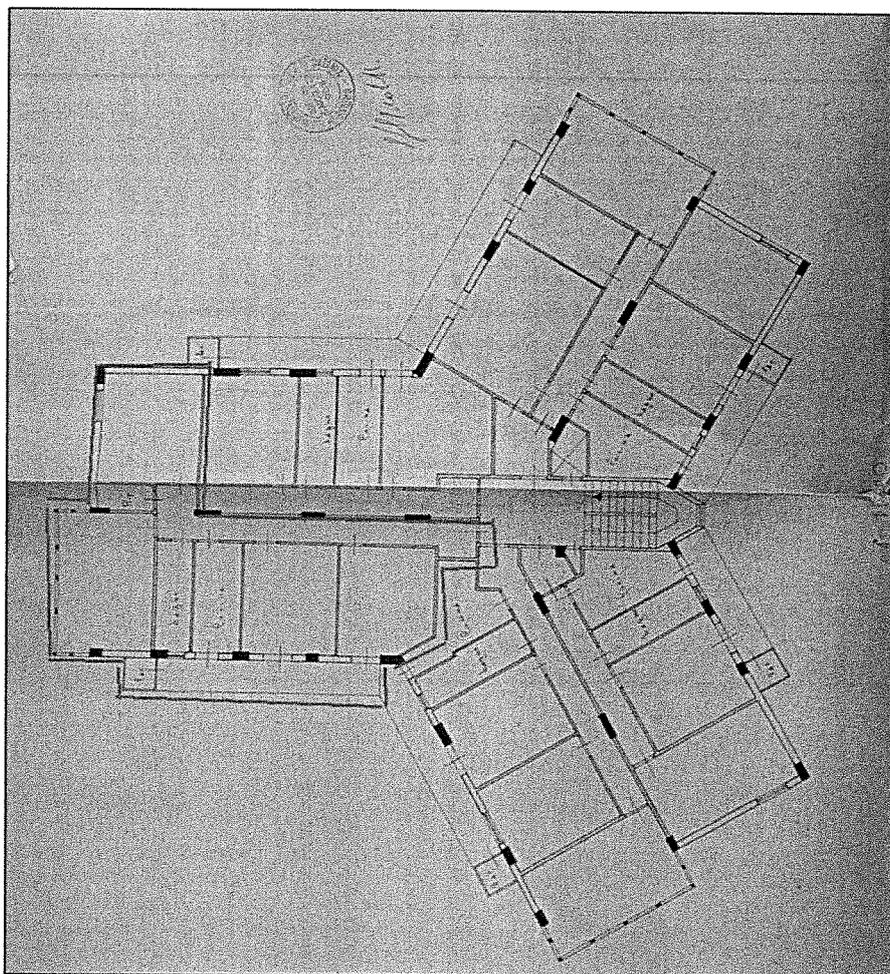
Figura 8: Progetto della iniziale licenza edilizia del 28/7/1965

Il fabbricato su cui ricade l'immobile pignorato è stato costruito in conformità al progetto approvato in data 26/3/1965 con licenza edilizia del 28/7/1965 e variante del 1/3/1967 con licenza edilizia in data 16/3/1967.

Evidenziato in rosso l'appartamento degli esecutati.

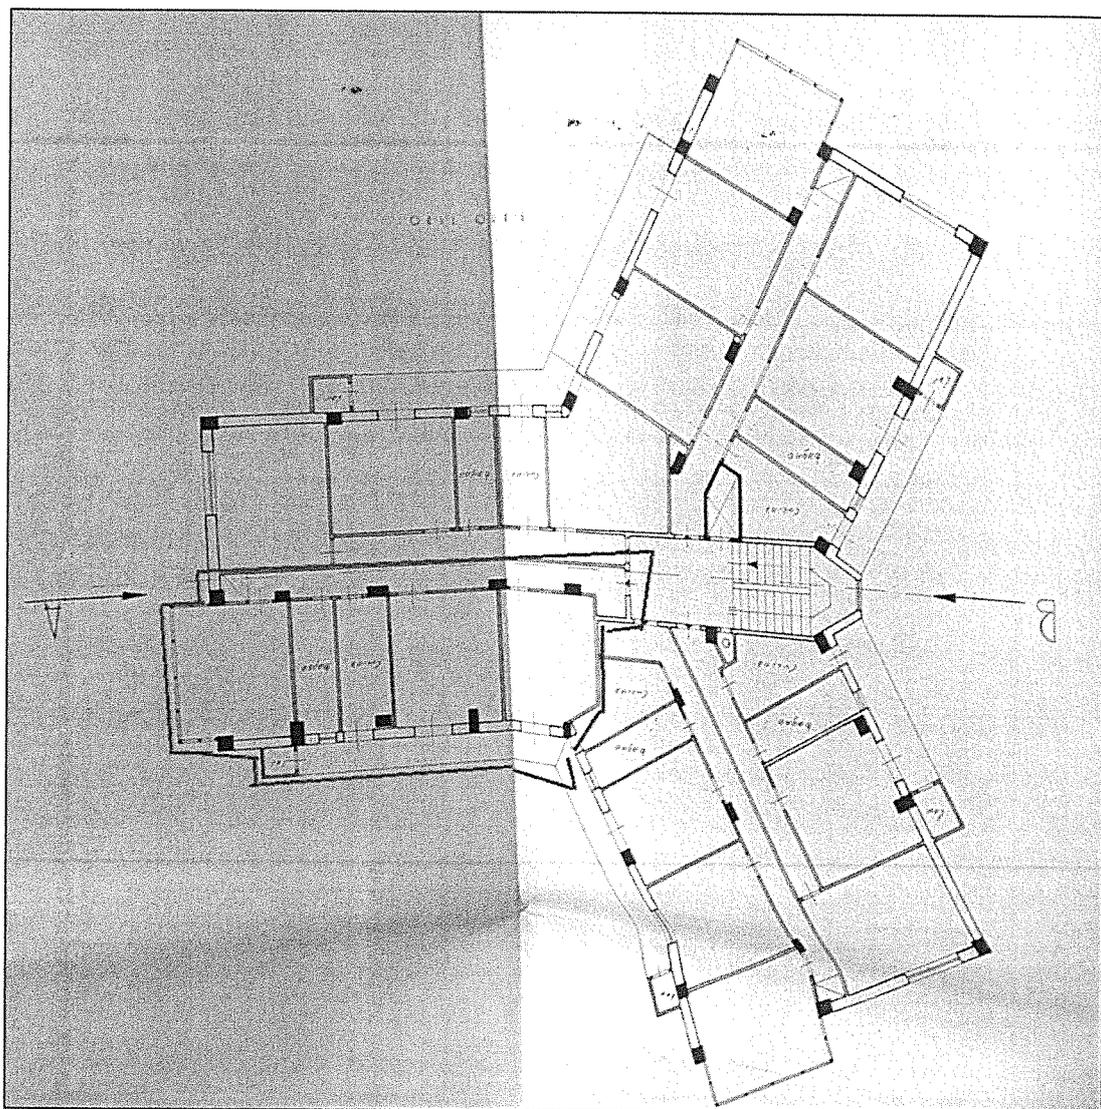
Figura 10: Variante del 1/3/1967 con licenza edilizia in data 16/3/1967

Con la variante del 1/3/1967 sono state apportate delle modifiche interne al progetto.

Evidenziato in rosso si riporta l'appartamento degli esegutati.

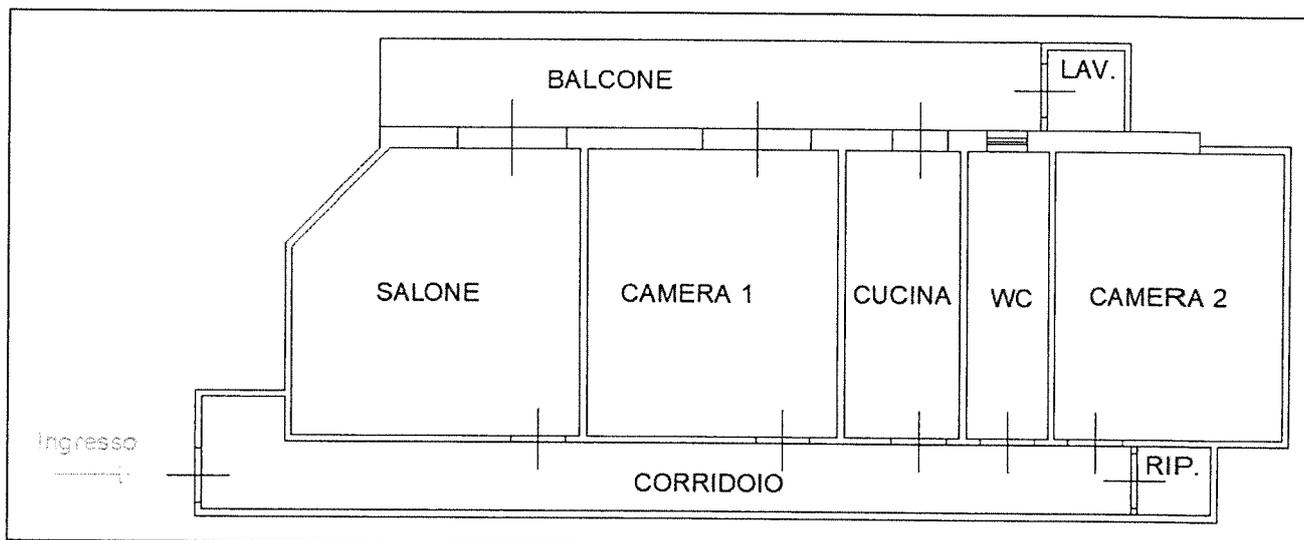
Figura 11: Variante del 1/3/1967 - Migliore rappresentazione grafica

Si riporta meglio graficamente, in figura 11, a seguito di sopralluogo effettuato e rilievo metrico/grafico, il progetto approvato con variante del 1/3/1967 (licenza edilizia del 16/3/1967):

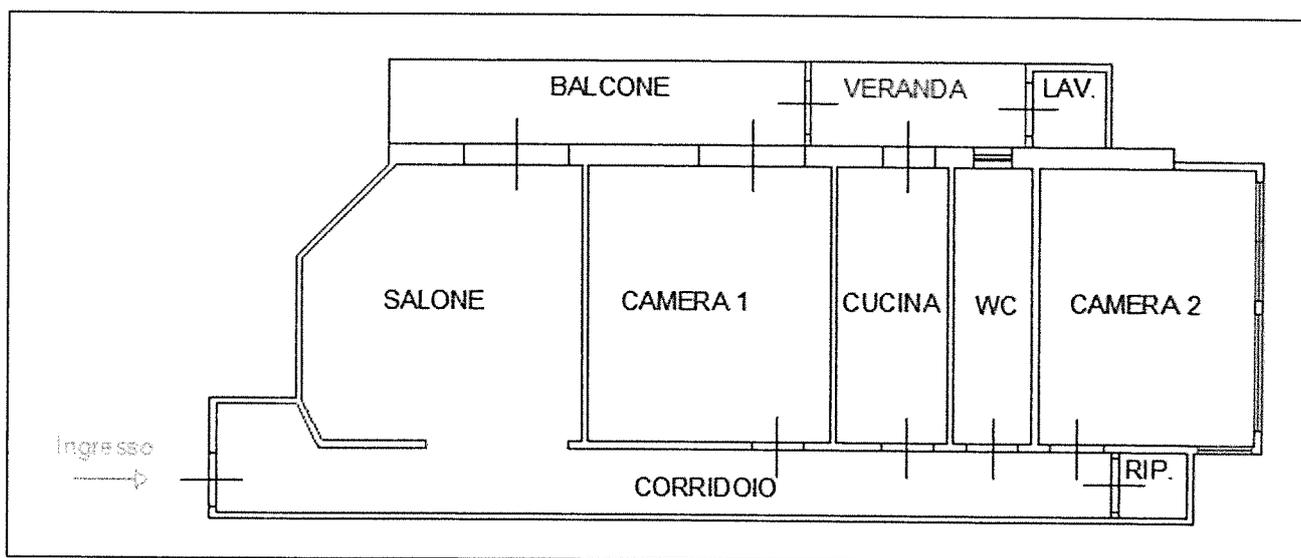
Figura 12: Stato di fatto a seguito di sopralluogo - in rosso le difformità

Si riporta adesso la planimetria dello stato dei luoghi riscontrata in fase di sopralluogo. Evidenziate in rosso tutte le difformità riscontrate rispetto al progetto depositato al Comune e approvato con licenza edilizia del 16/3/1967.

Rispetto alla licenza edilizia rilasciata in data 16/3/1967 si segnalano delle modifiche interne (apertura parete salone) e modifiche dei prospetti (creazione di finestre nel locale "camera 2" e di veranda nel locale balcone).

- **Abuso n.1** – Diversa distribuzione interna degli ambienti (demolizione parziale parete nel locale “salone”): secondo quanto indicato all'art.9 della L.R. 37/1985, tali opere sono definite “opere interne” e sono soggette, contestualmente all'inizio dei lavori, a una comunicazione accompagnata da relazione asseverata e planimetria a firma di un tecnico abilitato. Il presente abuso rientra nella tipologia di “realizzazione di opere interne in assenza di comunicazione” pertanto per regolarizzare i lavori sarà necessario presentare una relazione asseverata e planimetria a firma di un tecnico abilitato e il pagamento di una sanzione amministrativa di cui all'art.10 L.N. 47/85.

- **Abuso n.2** – Modifica del prospetto esterno: apertura nuove finestre. Per sanare l'abuso sarà necessario fare domanda di Autorizzazione edilizia in sanatoria ai sensi dell'art.36 del D.lgs 380/2001 e ss.mm.ii. con allegato il progetto redatto da un tecnico abilitato e l'attestazione di versamento dei diritti di segreteria, dei diritti sanitari, e il pagamento di una sanzione amministrativa di cui all'art.10 L.N. 47/85.

- **Abuso n.3** - Creazione di locale veranda: Secondo quanto indicato all'art.20 della L.R. 4/2003 e all'art.20 della L.R. 15/2006 tale opera può essere regolarizzata mediante presentazione di istanza in sanatoria accompagnata da relazione asseverata e planimetria a firma di un tecnico abilitato e il pagamento dei relativi oneri (25 €/mq) e diritti.

Inoltre sarà necessario aggiornare la planimetria catastale dell'immobile (DOCFA – Documenti Catasto Fabbricati).

Si stima in totale un valore di 5.000 €. (sanatoria abusi di cui sopra e regolarizzazione planimetria catastale).
