**A.C.F. S.R.L. IN LIQUIDAZIONE**  
**COMUNE DI ROMA**  
**LOCALITÀ CASALE NEI – P.D.Z. C22 – COMPARTO “Q/P”**  
**VIALE CESCO BASEGGIO N. 122 – 124 – 126**

**RAPPORTO DI  
VALUTAZIONE**

APPENDICE 2 – Rapporto fotografico al 20.08.2020

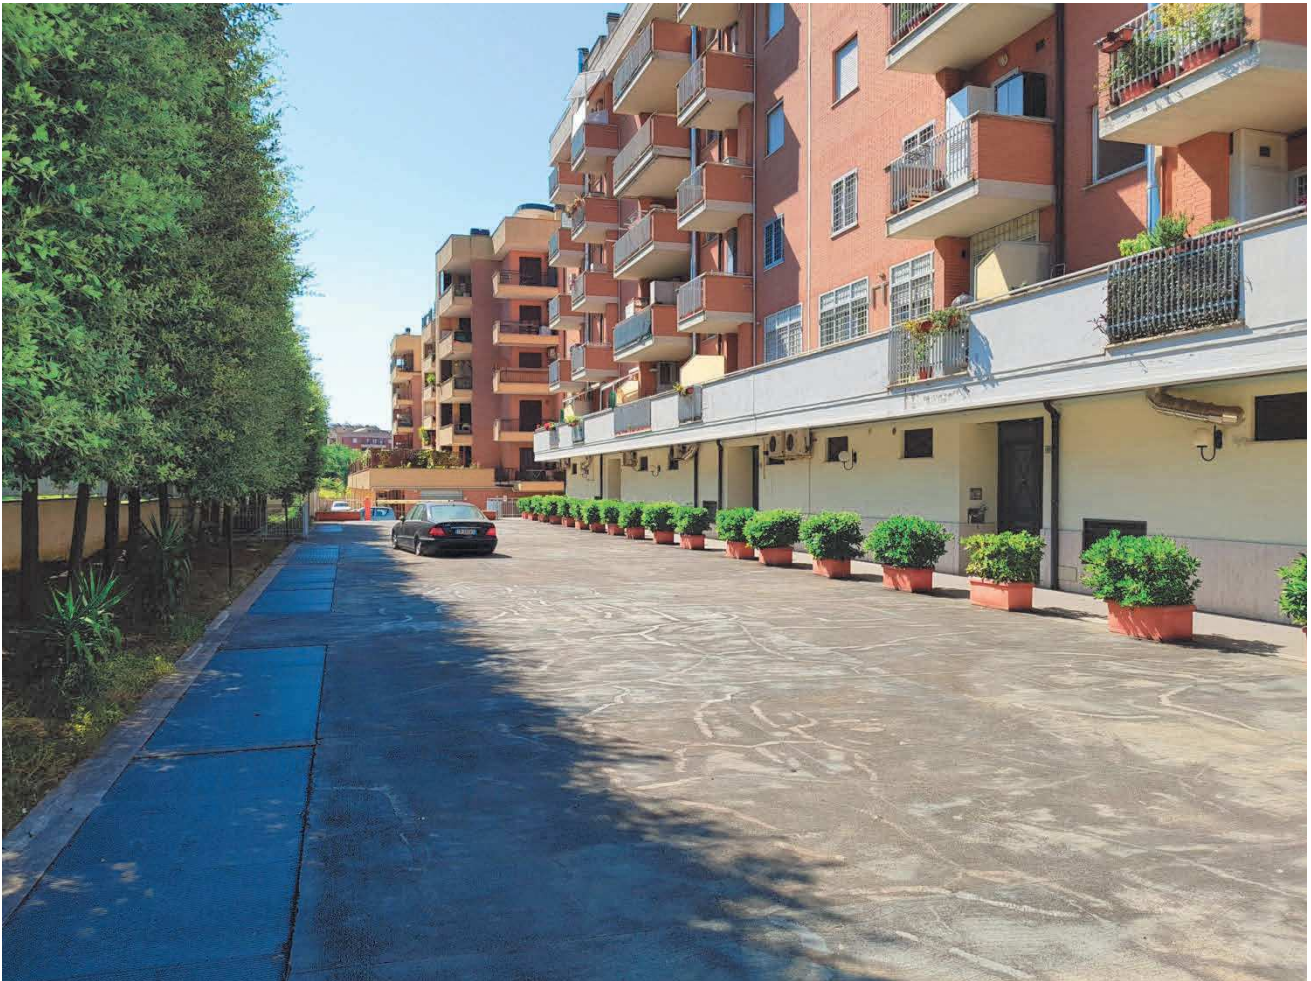
I posti auto non erano identificabili in quanto non contrassegnati sul piano di calpestio stradale; il manto del piano di calpestio stradale era in normale stato di manutenzione. Non è stato possibile accertare il funzionamento della sbarra di accesso.

**Area retrostante l'edificio ove sono i posti auto scoperti**

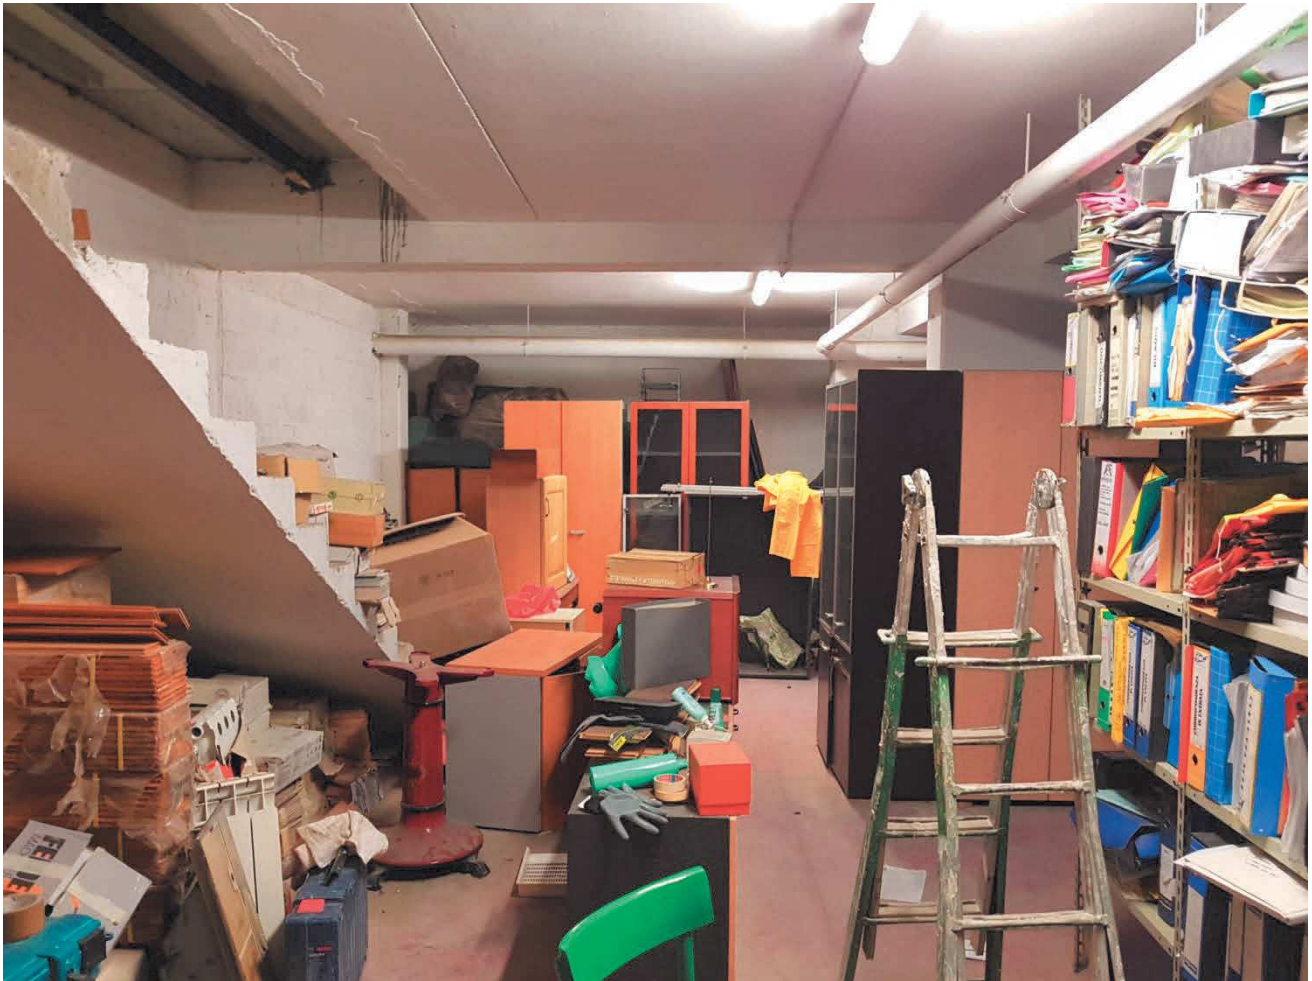
Il locale, ingombro di materiali e scaffalatura, era in cattivo stato di manutenzione.

**Interno locale magazzino particella 777 sub 58 e particella 776 sub 30**

- Il costo per l'eventuale regolarizzazione edilizia del locale magazzino (particella 777 sub 58 e particella 776 sub 30) può essere sommariamente stimato in circa euro 5.000,00 comprensivo di CP ed IVA sui compensi professionali e dei diritti comunali e sanzioni.
