# TRIBUNALE DI PALERMO

Consulenza Tecnica d'Ufficio redatta dall'Ing. **Salvatore Vivirito** nel procedimento civile iscritto al n. 15220/2020 R.G.

## CONSULENZA TECNICA D'UFFICIO

CON RISPOSTA AI QUESITI POSTI

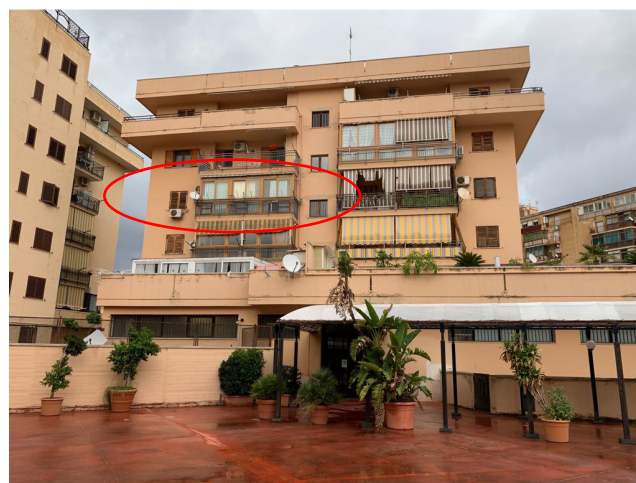
Foto 01 (prospetto interno edificio "E")

abitazione posto al secondo piano, interno sx, scala I, dell'edificio "E" (foto 1). Esternamente, il fabbricato di cui fa parte l'immobile oggetto di valutazione (edificio E), si presenta in normali-sufficienti condizioni di conservazione e manutenzione, con i prospetti intonacati e tinteggiati in tonalità chiare, in armonia con il contesto immobiliare circostante. Con accesso dall'atrio interno condominiale che conduce al portone d'ingresso dell'edificio "E" (foto 2-3), con ivi ubicato il corpo scala comune e l'ascensore (foto 4-5), l'appartamento de quo è costituito internamente da diversi ambienti, precisamente: un ampio soggiorno (con annesso balcone prospiciente la Via C. Borromeo), una zona cucina-pranzo (con annesso balcone-veranda), un corridoio (che funge da disimpegno tra la zona giorno e la zona notte), due camere da letto, un servizio igienico (W.C.D.) ed un ripostiglio (cfr elaborato grafico e documentazione fotografica allegata).

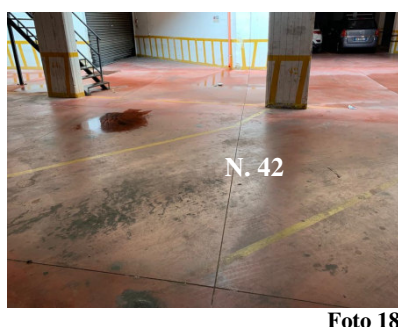
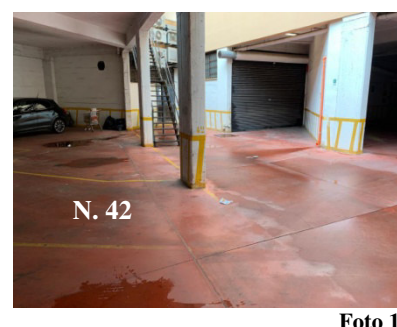
In seguito a quanto sopra esposto, lo scrivente precisa che unitamente all'appartamento di civile abitazione (Fg. 25 - Part.IIa 3692/47), proprietario anche del posto auto identificato con il numero 42, ubicato al piano semicantinato (P.S1) con ingresso dalla Via Cardinale Borromeo (oltre che dal corpo scala interno), identificato catastalmente nel Fg. 25 - Part.IIa 3692/97 - catg. C/6 (cfr elaborato grafico e documentazione fotografica allegata). Trattasi di un posto auto coperto, ubicato al piano seminterrato, avente una superficie di circa 12,00 mq (ndr catastalmente viene riportata una superficie di 33,00 mq).
