**CONSULENZA TECNICA D'UFFICIO:**

BENE IMMOBILE NEL COMUNE DI SORSO

**ESECUZIONE IMMOBILIARE N° 189/2022**

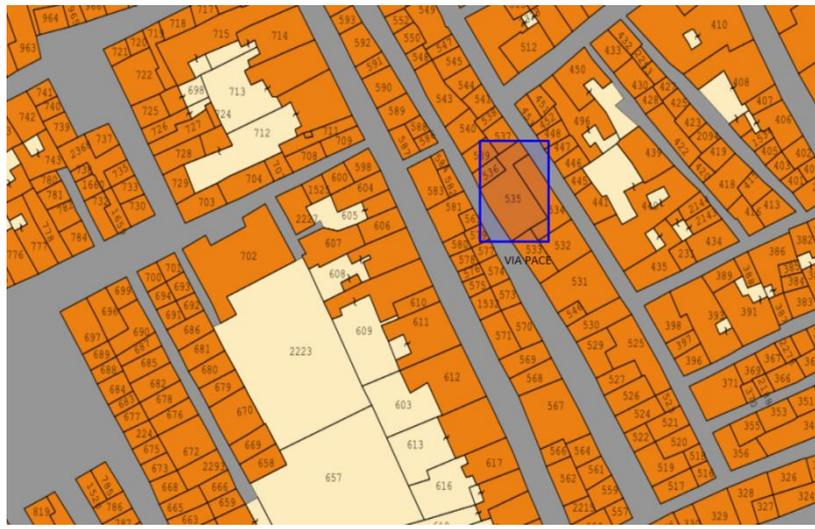
**FOTO 2**

Il bene è anche identificato nello stralcio planimetrico catastale del N.C.T. di seguito allegato, con la particella catastale 535, nonché nella planimetria N.C.E.U. dai quali è stata estrapolata la consistenza utilizzata per la stima.

Stralcio

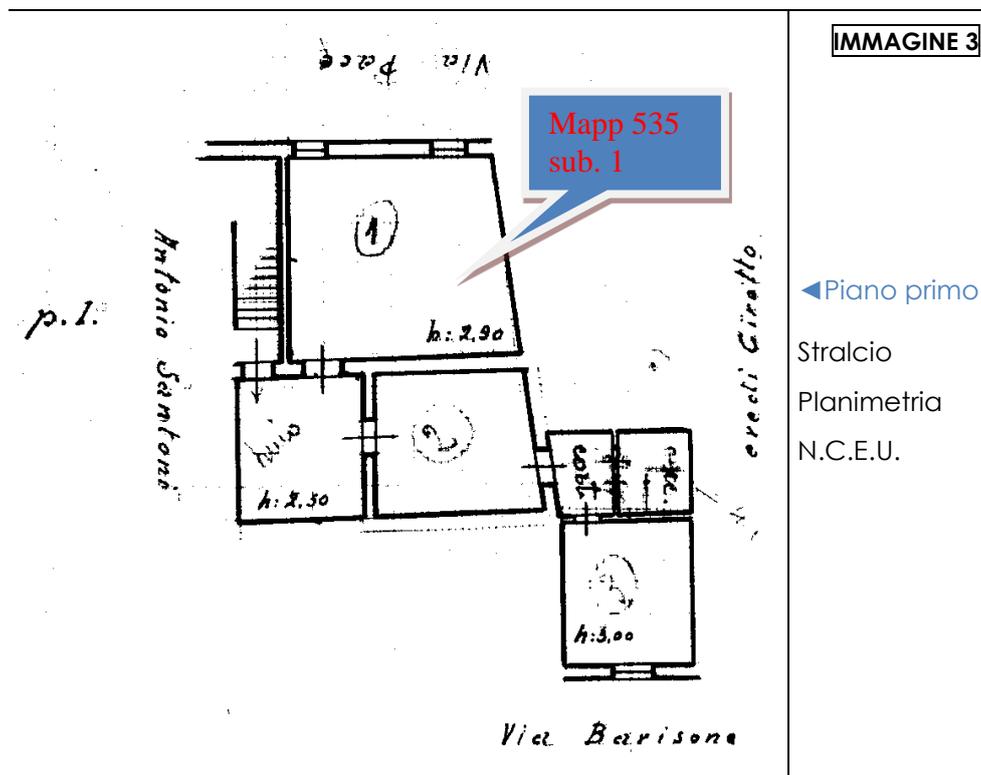
Di seguito si visualizza il layout del piano primo, estrapolato dalla planimetria catastale agli atti all'agenzia del territorio di Sassari, presentata in data 02/03/1940:

Raffrontando la situazione in atti, con quella di fatto, rappresentata nel grafico<sup>6</sup> sopra allegato, redatto dallo scrivente, a seguito di misurazione, si riscontrano delle differenze relative alla distribuzione interna, ed in particolare:

- A. Realizzazione di divisori in cartongesso (evidenziati con campitura rosso) per la formazione delle due camere e disimpegno, come da grafico di cui sopra;
- B. Nuova copertura lignea, nell'ingombro del cortile (pozzo luce) e bagno, come si può riscontrare nelle foto "15" e "16" allegate nel capitolo "13".

Lettera "A" : le modifiche interne evidenziate, sono state realizzate in epoca successiva alla costruzione, come si può riscontrare dalla diversità dei materiali impiegati, oltre che dal raffronto con la planimetria catastale agli atti, e senza, alcun titolo abilitativo.

Tali incongruenze possono essere sanate in base al combinato disposto dagli artt. 46, comma 5°, del D.P.R.6 giugno 2001, n. 380 e 40, comma 6° della L. 28 febbraio 1985, n. 47, ossia mancata comunicazione per opere interne, ai sensi della L.R. n° 8/2015. Si riscontrano conformi i volumi<sup>7</sup> edificati originari, e le aperture finestrate.

Lettera "B": La copertura lignea, è stata realizzata in epoca recente, in assenza di permesso edilizio: tale volume non può essere regolarizzato, e dovrà essere ripristinata la situazione originaria.

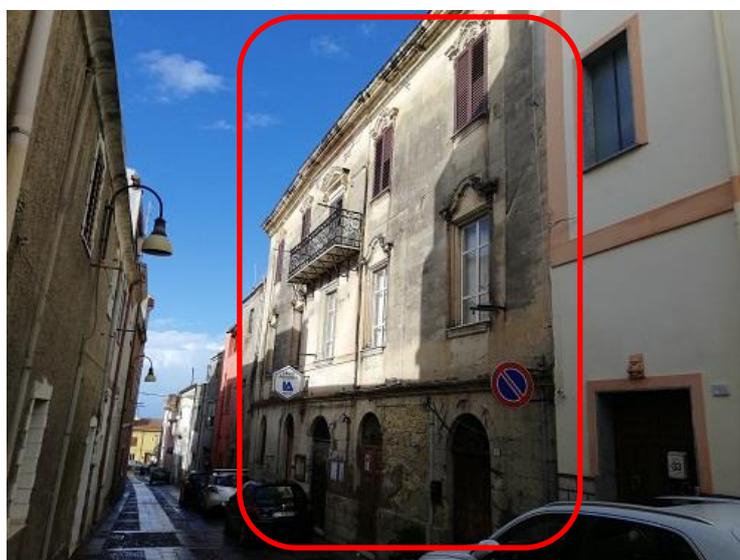
**IMMAGINE 6**

Esso, è un appartamento dislocato su unico livello al piano primo, e sito in via Pace, civico 27, facente parte di un corpo di fabbrica, costituito da diverse unità abitative e commerciali a livello strada. La tipologia della residenza e la distribuzione interna dell'immobile, sono meglio illustrati nella planimetria allegata, redatta dallo scrivente, a seguito di accesso all'immobile (immagine5).

◀ Palazzina

L'edificio, elevato a tre piani fuori terra, è stato realizzato nei primi del 1900, e a tutt'oggi verte in mediocre stato manutentivo, sia nelle parti condominiali, che nell'appartamento in epigrafe, e si riscontra la vetustà del fabbricato, ed in particolare il deterioramento della facciata.

L'appartamento oggetto di stima, nonché il fabbricato che lo ricomprende, necessiterebbero di interventi di manutenzione straordinaria e ripristini.

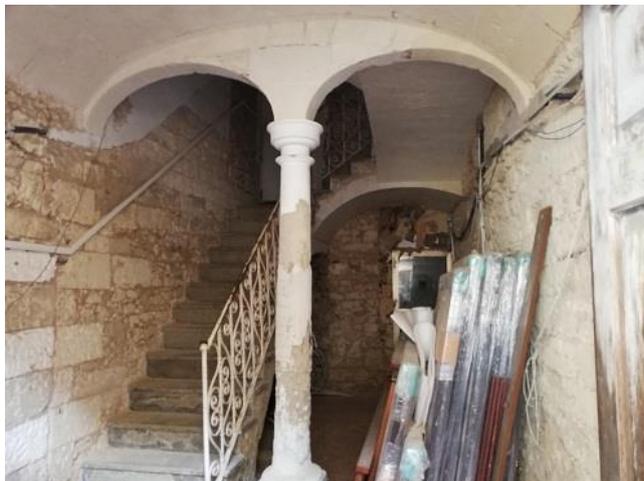
**FOTO 7**

Piano 1°

◀ vano  
scala

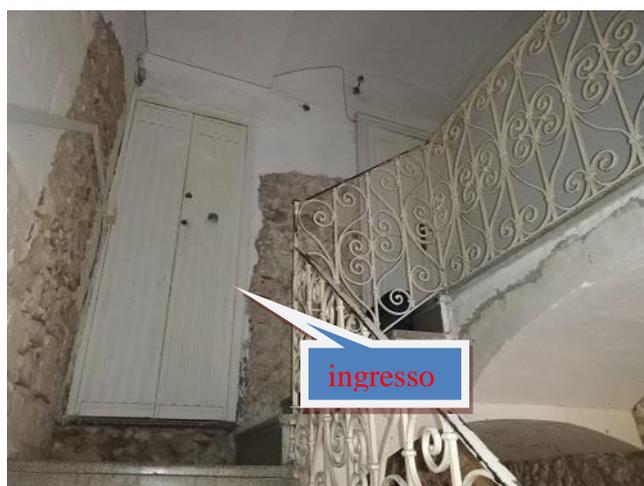
**FOTO 8**

Piano 1°

◀  
Ingresso
