**TRIBUNALE DI CREMONA
UFFICIO DELLE ESECUZIONI IMMOBILIARI**

Esecuzione forzata: RGE n° 54/2024
Giudice G.O.T.: Dott. Avv. Giorgio Trotta

RELAZIONE DI STIMA

Relativo all'immobile residenziale sito nel comune di Cremona in Via XI Febbraio n° 99
Identificati al Catasto Edilizio Urbano:

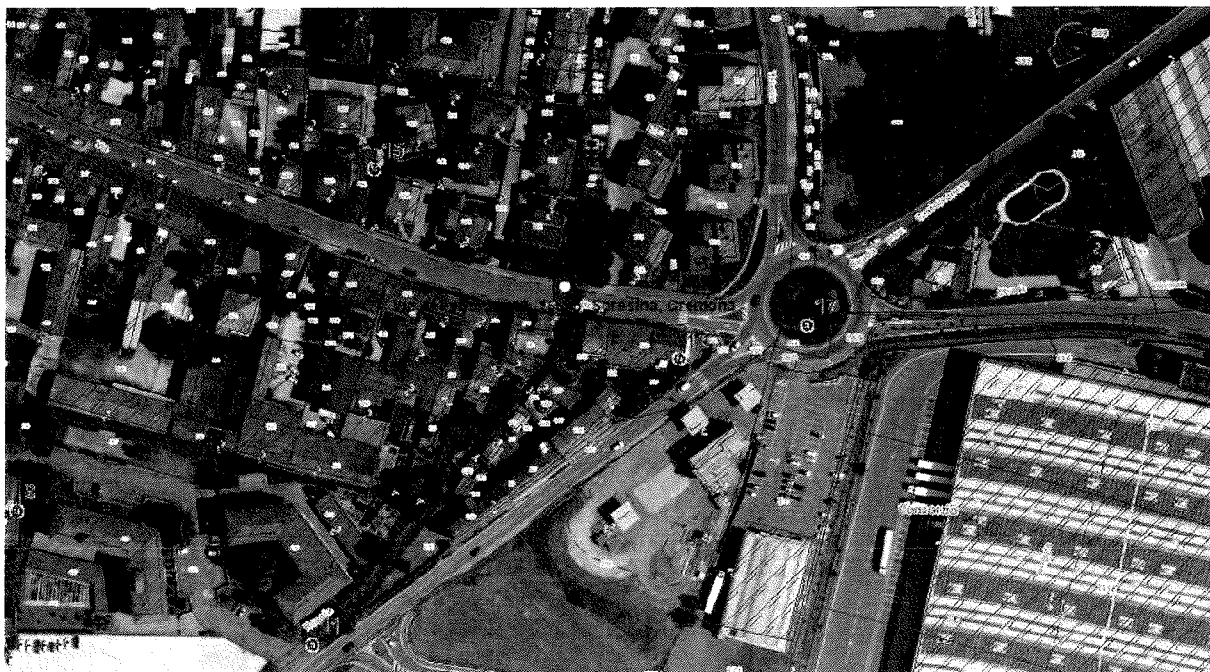
Ortofoto in cui si evince l'esatta collocazione in mappa degli immobili con la sovrapposizione del tracciato catastale.

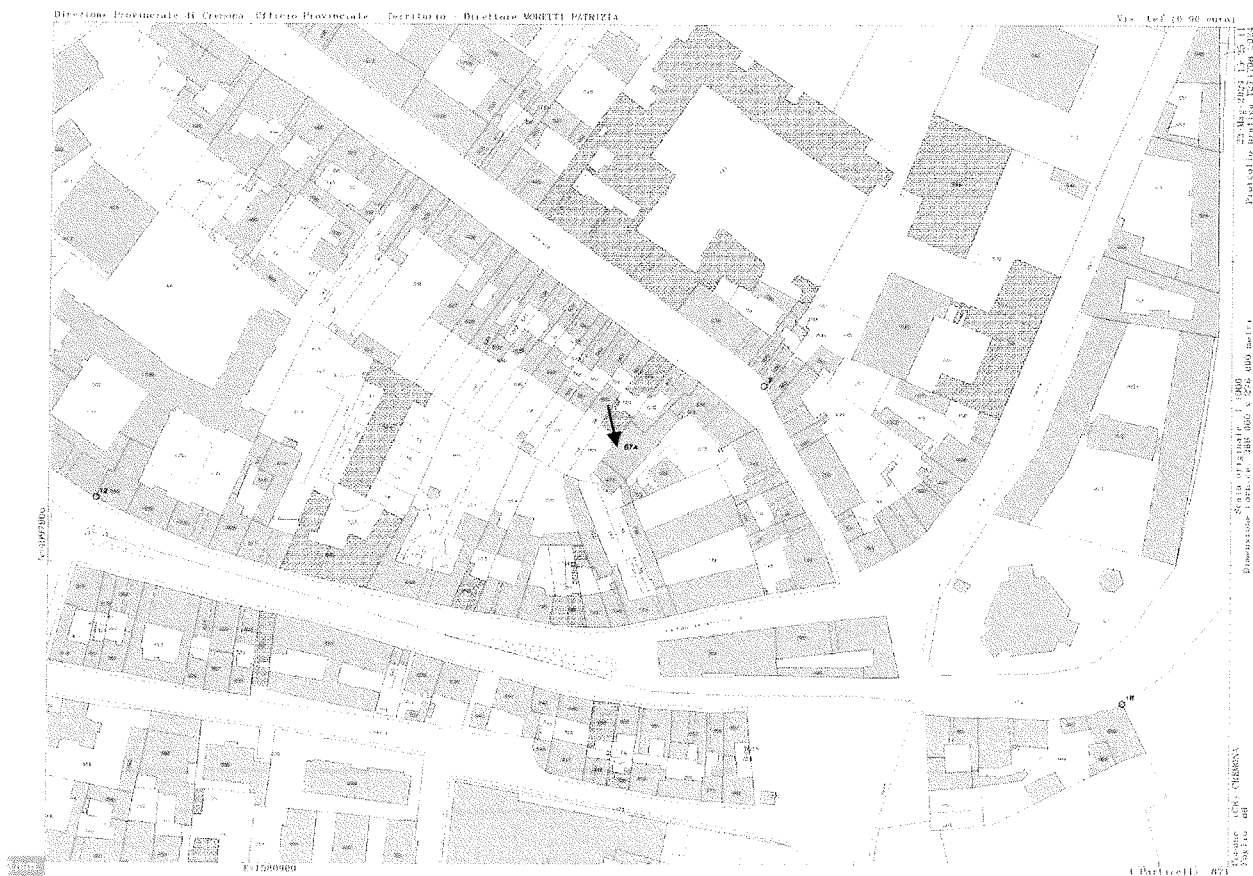
Particolare dell'estratto di mappa.
