Tribunale di Forlì

PERIZIA

Procedimento di Esecuzione Immobiliare

Registro Generale Esecuzioni Immobiliari n. 133/2020
Riunita con la Procedura n.16/2021 e Procedura n. 152/2022

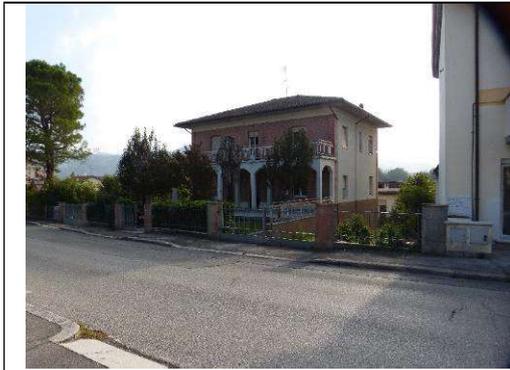
Vista da Via Linaro

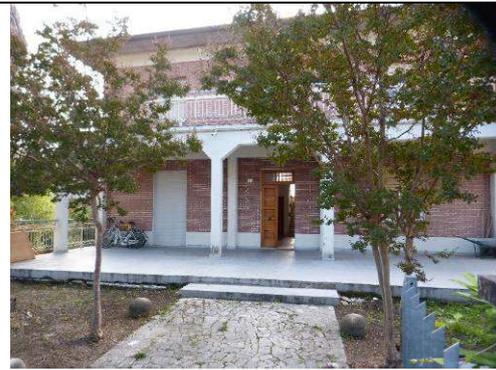
Portico pre-ingresso

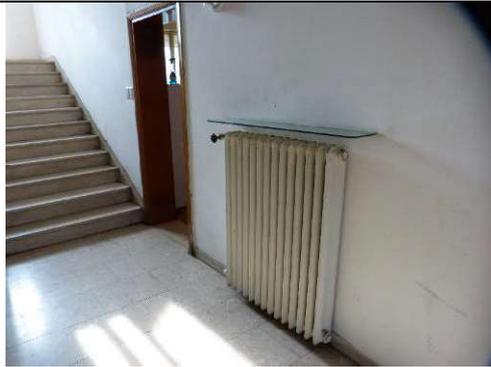
Locale ingresso e vista vano scale

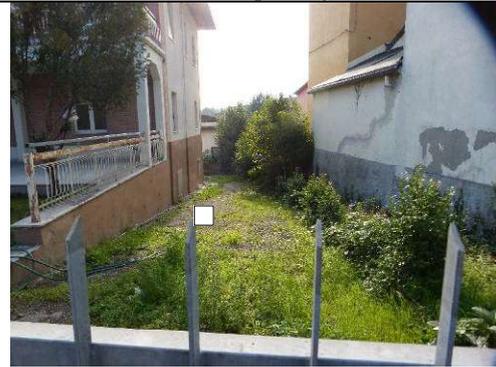
Rampa carrabile lato sud-est

L'area esterna scoperta, è attualmente incolta e denota un pregresso stato di abbandono; la rampa di accesso carrabile è ricoperta da vegetazione, come pure la parte retrostante del lotto rivolta verso via del Molino.

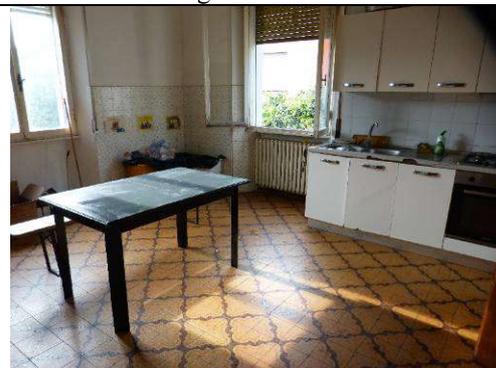
Lo stato di conservazione è mediocre nei locali abitabili interni al fabbricato, e in alcune porzioni, sono presenti fenomeni di degrado (pavimentazioni, intonaco dei vani sottoscala al piano terra, soffittatura zona cucina piano terra, finiture metalliche interne ed esterne, infissi esterni e sistemi di oscuramento, avvolgibili, deterioramento delle tinteggiature/intonaco interno; sono presenti alcune infiltrazioni visibili sul soffitto sotto al terrazzo del piano primo nel locale dispensa).

Locale cucina piano terra

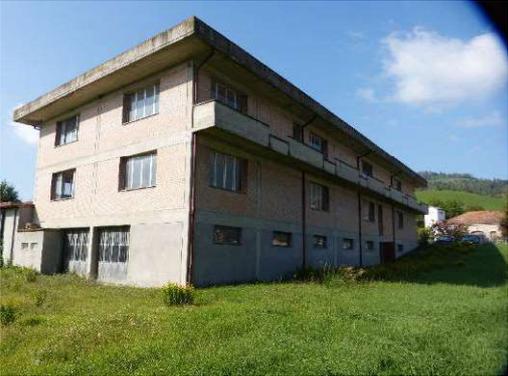
L'edificio in oggetto, si erge di due piani fuori terra destinati a sale espositive, ed uno seminterrato ove era ubicato il laboratorio/magazzino.

<p>Vista lato Nord-est, corpo principale a 3 piani</p>	<p>Ingresso – vetrine zona espositiva</p>

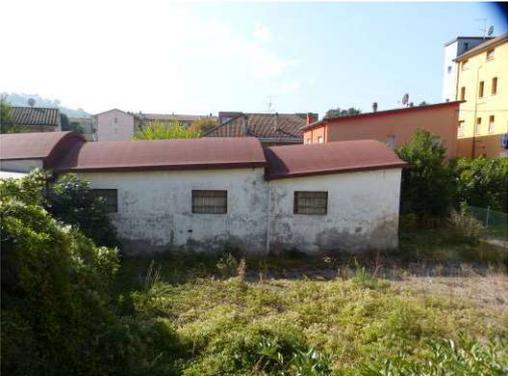
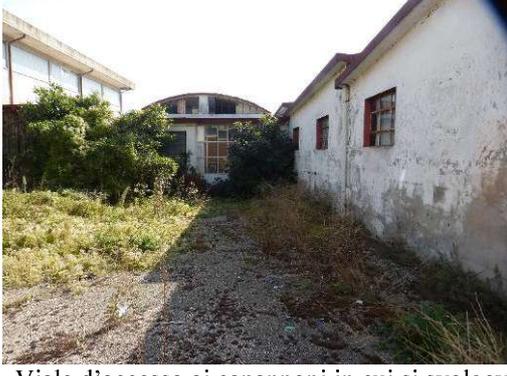
Internamente si rilevano diffusi deterioramenti della pavimentazione e delle murature in particolare nei depositi collocati sul retro del complesso costruito.

<p>Capannoni secondari in muratura</p>	<p>Viale d'accesso ai capannoni in cui si svolgeva la produzione</p>

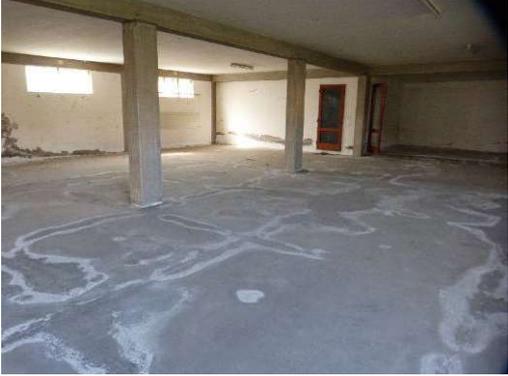
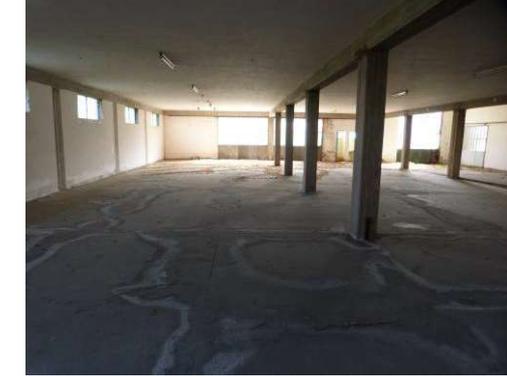
<p>Piano seminterrato dell'edificio espositivo utilizzato a magazzino</p>	<p>Piano seminterrato, si notano le tracce di risalita capillare d'acqua dal sottofondo</p>

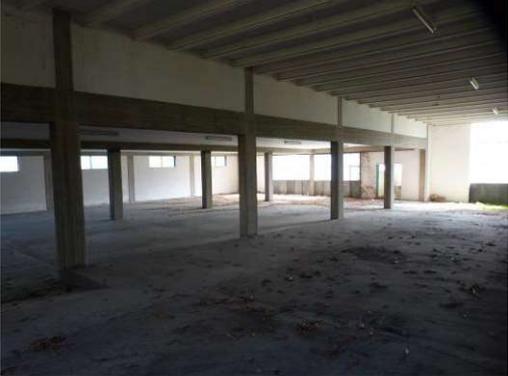
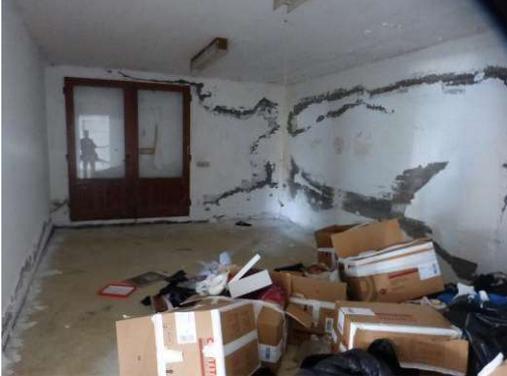
<p>Vista dello stesso piano seminterrato</p>	<p>Locale ufficio con tracce di umidità</p>

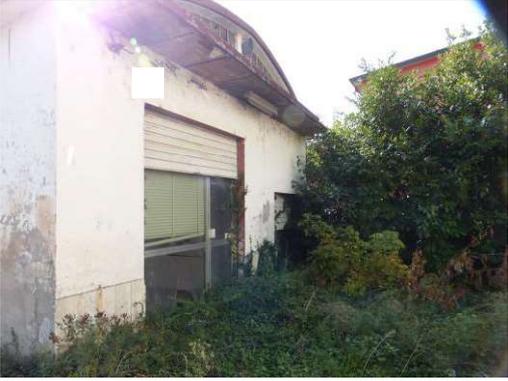
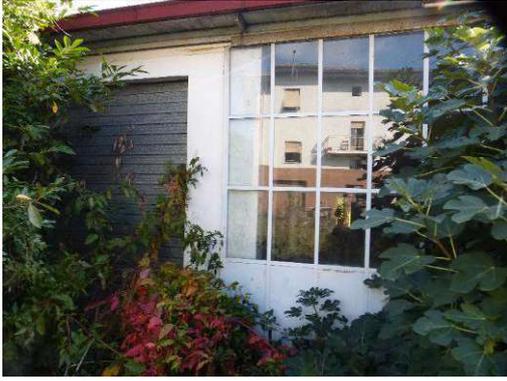
<p>Ingresso ai capannoni in cui si eseguiva la produzione dei mobili</p>	<p>Vista di altro ingresso agli stessi capannoni in cui si producevano i mobili</p>

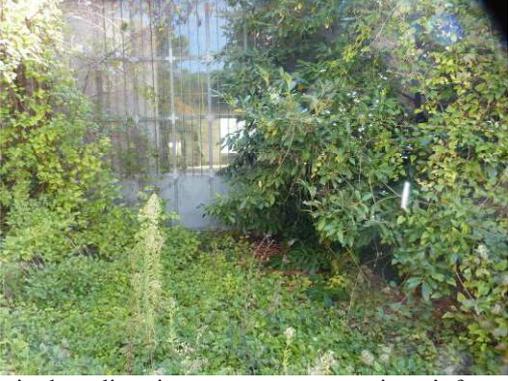
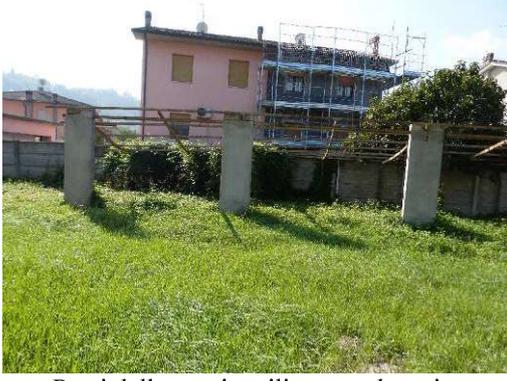
<p>Particolare di un ingresso con vegetazione infestante</p>	<p>Resti della tettoia utilizzata a deposito</p>

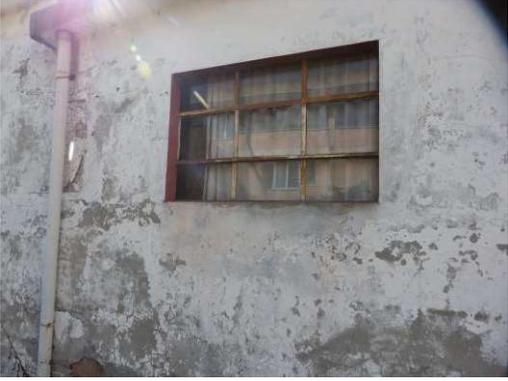
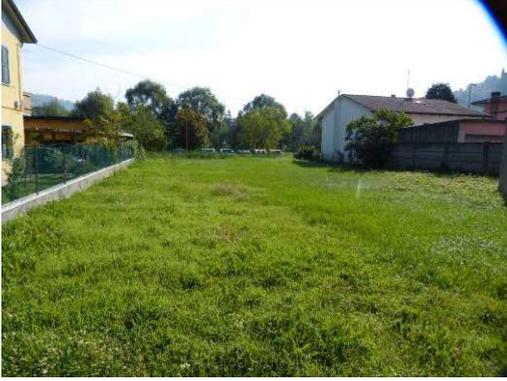
<p>Particolare di una finestra</p>	<p>Vista dell'area pertinenziale</p>

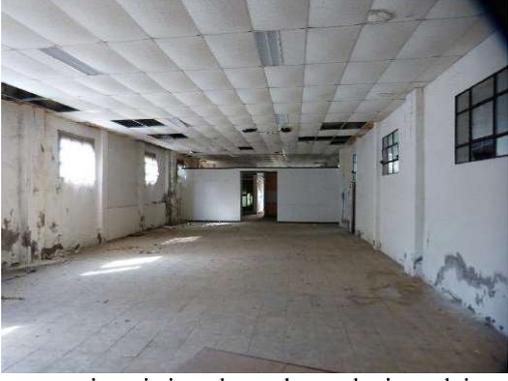
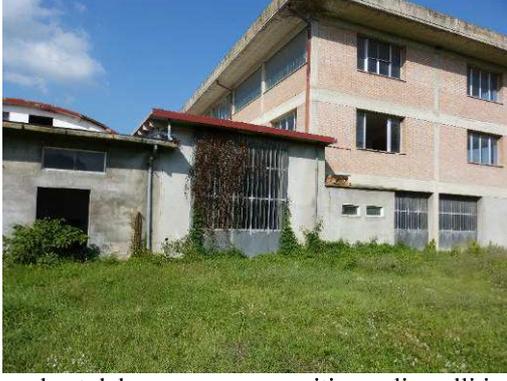
In diversi locali sono presenti fenomeni di degrado degli intonaci dovuti ad infiltrazioni di acqua piovana dalla copertura o di risalita di umidità dal terreno (parte basamentale interna ed esterna).

<p>Capannone in cui si svolgeva la produzione dei mobili o utilizzato a magazzino</p>	<p>Vista sud-est del capannone espositivo e di quelli in cui si svolgeva la produzione</p>

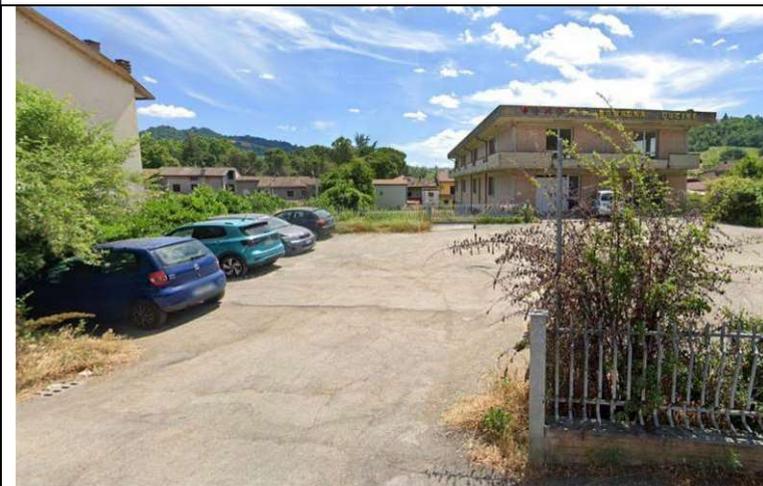
La recinzione verso la strada è costituita da un basamento in muratura e sovrastante inferriata metallica.

vista area parcheggio, da via Linaro

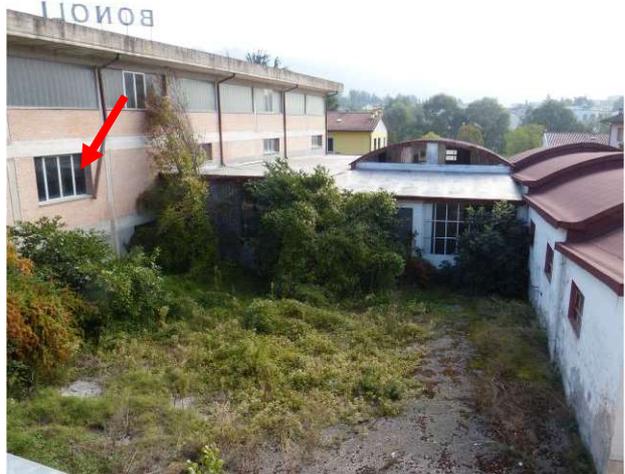
- al piano terra, una finestratura dell'aria espositiva in affaccio verso il lato nord, ha un'altezza di ml. 1,65 anziché ml. 0,95, come riportato nell'elaborato grafico di progetto.

Lo scrivente ritiene si tratti di errore grafico nella quota riportata nell'elaborato di progetto, poichè la finestra è verosimilmente coeva all'epoca di costruzione del fabbricato, dato desumibile dal paramento murario faccia a vista che si presenta continuo e privo di riprese murarie.
