TRIBUNALE DI NAPOLI
QUINTA SEZIONE CIVILE

ESPROPRIAZIONE IMMOBILIARE

R.G. N. 630/2023

RELAZIONE TECNICA

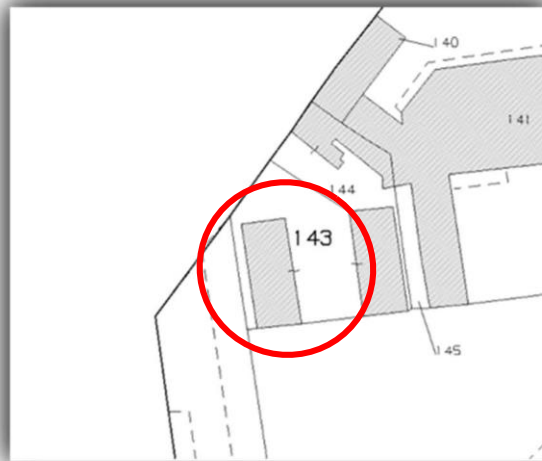
Mappa catastale Fg. 156 P.lla 143

Al fine dell'esatta **individuazione del fabbricato** in cui ricade l'immobile oggetto di pignoramento e della particella di terreno sulla quale lo stesso insiste, si riportano di seguito: un'ortofoto reperita sul web e la mappa catastale elaborata dalla SOGEL, nonché una **sovrapposizione dei due elaborati**, acquisita dallo scrivente sul sito web "Geolive.org" (Cfr. All. 3 - *Dati catastali* e All. 7 - *Grafici di inquadramento*):

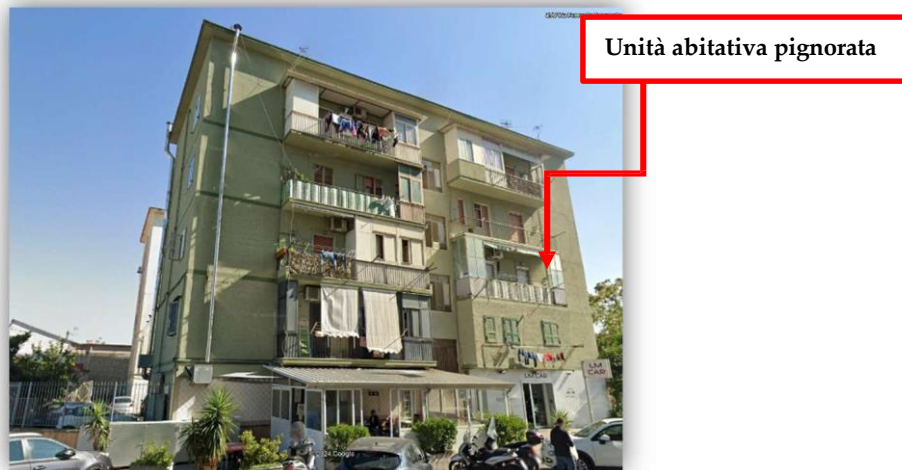
Facciata esterna fabbricato

Di seguito si riporta una foto delle facciate esterne con l'indicazione dell'immobile pignorato e un'ortofoto con l'indicazione della corte comune e del fabbricato al quale appartiene l'immobile pignorato.

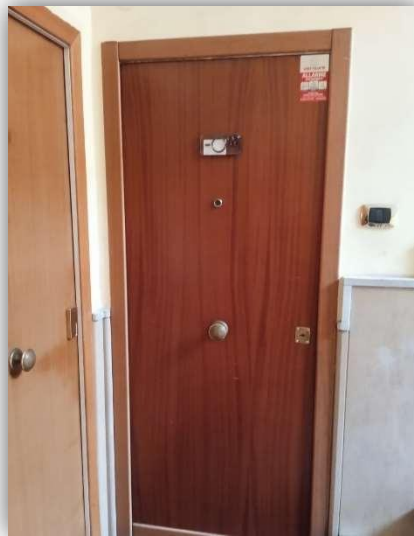
Porta di caposcala

La porta di caposcala si presenta rivestita con pannellatura laminata effetto legno.

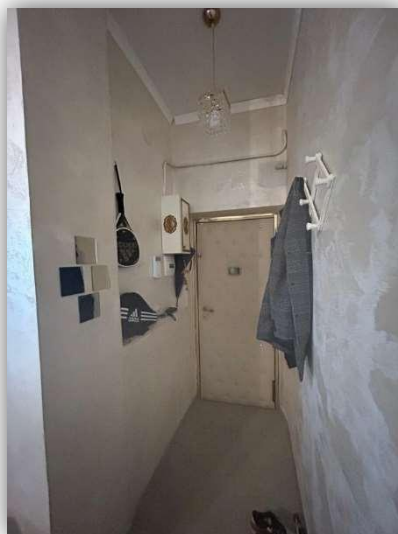
Disimpegno di ingresso

L'ingresso, avente forma rettangolare, presenta dimensioni in pianta pari a circa 1,0 x 1,7 m (Cfr. All. 8 – *Rilievo planimetrico dell'immobile*), che funge da disimpegno per la zona giorno.

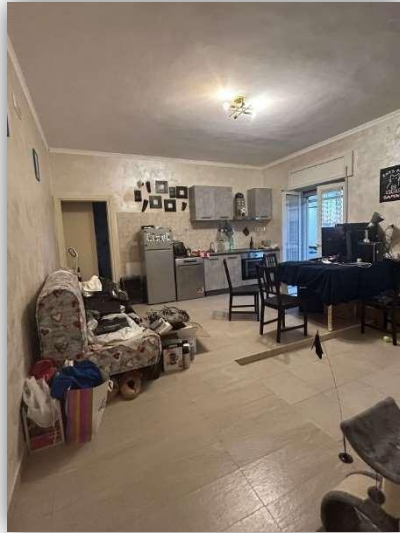
Soggiorno - Cucina

Dal disimpegno di ingresso si accede ad un locale adibito a soggiorno - cucina che presenta una forma regolare assimilabile a quella quadrata e si presenta illuminato da due porte finestre, poste sul lato ovest, che consentono l'accesso al balcone che si sviluppa per l'intera lunghezza del suddetto locale e del locale bagno.

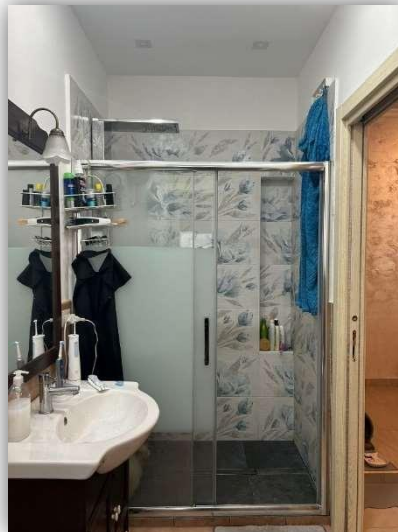
Locale wc

Il locale bagno, a cui si accede tramite una porta in legno del tipo "a scrigno", presenta una forma rettangolare ed è munito di entrambi i sanitari, lavabo e piatto doccia; tale locale risulta illuminato ed areato naturalmente attraverso una finestra ad un'anta posta sul lato ovest, con affaccio sul balcone.

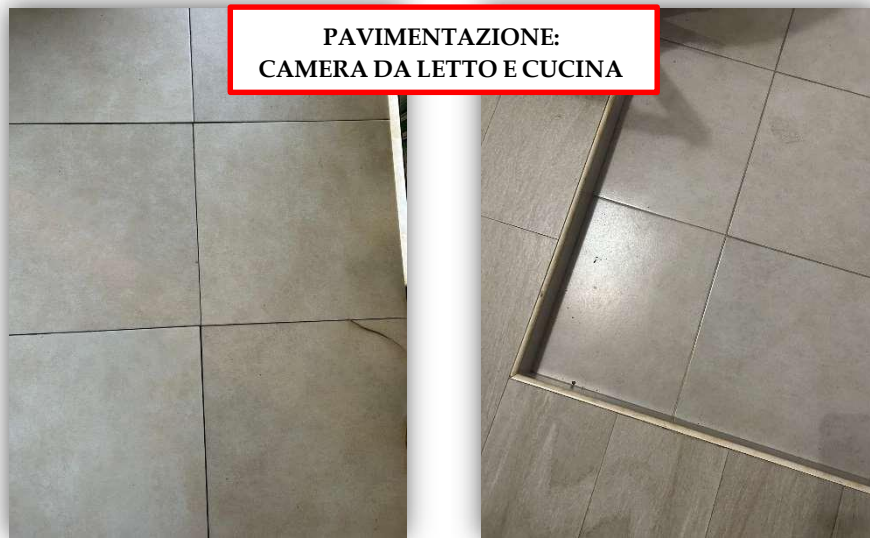
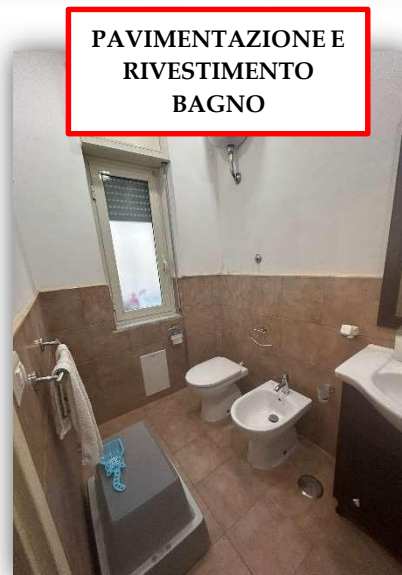
- la pavimentazione è caratterizzata da maioliche di colorazione beige chiaro di forma quadrata nella camera da letto e una parte del soggiorno – cucina, che presenta, invece, nella restante parte, maioliche di forma rettangolare così come il disimpegno di ingresso. In riferimento al locale bagno, la pavimentazione è caratterizzata da maioliche di una colorazione beige scuro di forma rettangolare, che costituiscono anche il rivestimento alle pareti fino ad una altezza di circa 1,30 m, con un listello di chiusura;

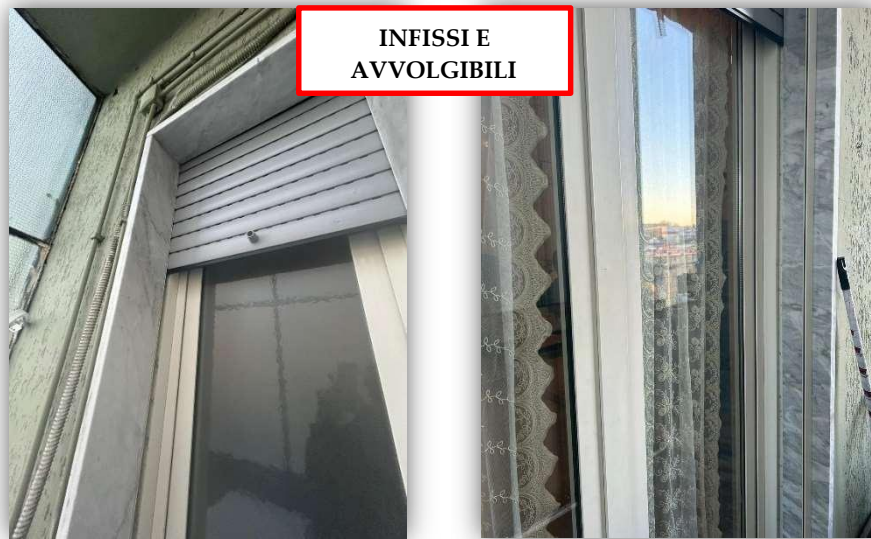
- gli infissi interni sono in alluminio di colore bianco con cassonetti e persiane avvolgibili in pvc di colore grigio;

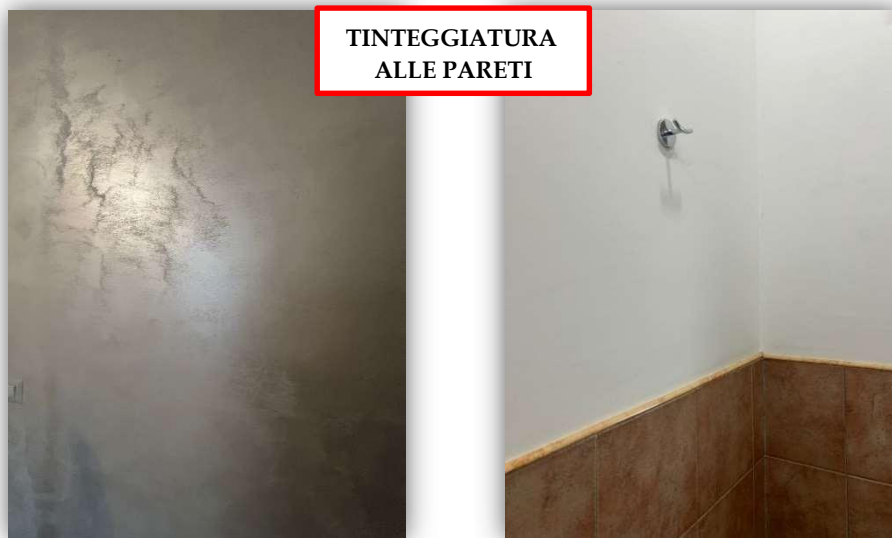
*Pareti con pittura sabbata
(dis., sogg.-cucina e camera da letto)*

- le pareti del disimpegno, soggiorno – cucina e camera da letto presentano una pittura “sabbata” con colorazione tenue, mentre nel locale bagno, una tinteggiatura di colore bianco.

*Parete con tinteggiatura bianca
(locale bagno)*

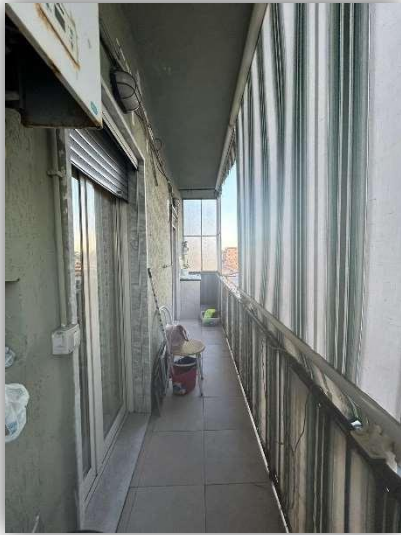
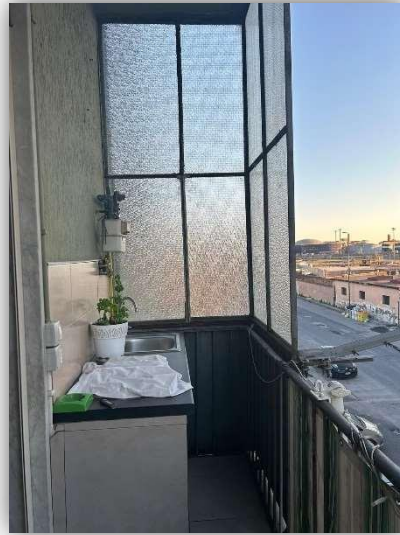
L'immobile presenta, come già accennato, un balcone che si sviluppa lungo tutto il lato ovest del fabbricato, a servizio del locale soggiorno – cucina, con ringhiera di protezione in ferro a schema “semplice”. Si rappresenta che il balcone presenta alle due estremità delle pannellature in ferro e vetrate, che per una lunghezza di circa 1,00 -1,20 metro per lato chiudono il balcone a tutt'altezza. Non creando locali chiusi (un lato è lasciato aperto) non costituiscono verande e, pertanto, non è necessario prevederne la rimozione. Al riguardo

non è stata effettuata una verifica con il regolamento condominiale (che potrebbe vietare interventi simili) in quanto non presente.

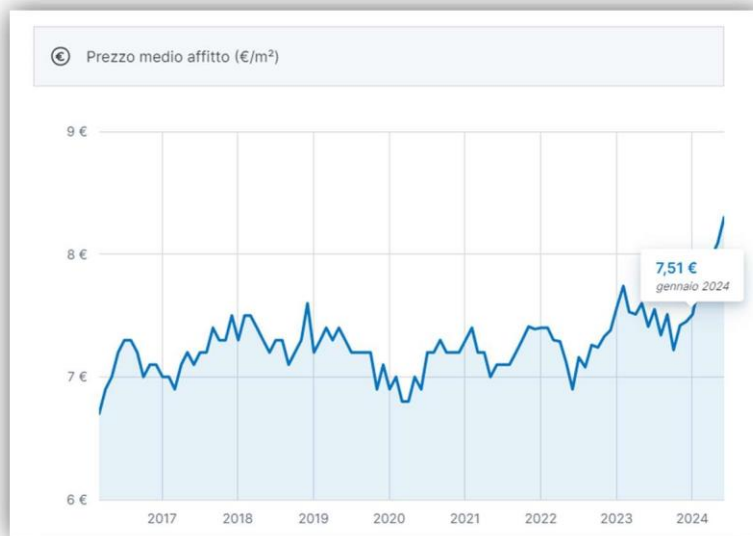
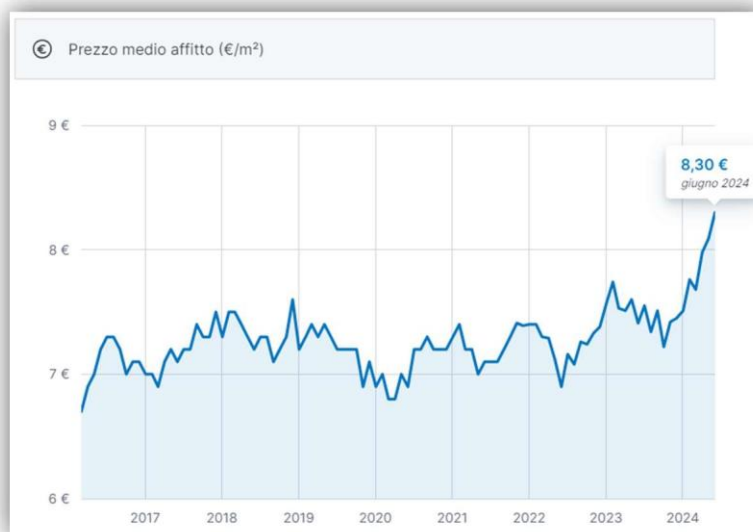
Dall'analisi del diagramma dei valori di locazione, riportati nei diagramma, è possibile evincere che negli ultimi mesi si è avuto un aumento dei costi degli immobili in locazione; in particolare rispetto al valore medio del II semestre 2023 c'è stato un aumento di circa il 10%.

Alla luce di quanto esposto, lo scrivente ha provveduto ad incrementare del 10 % il valore locativo derivato dalla quotazione 1, ottenendo un valore pari a circa € **170,00 mensile**.

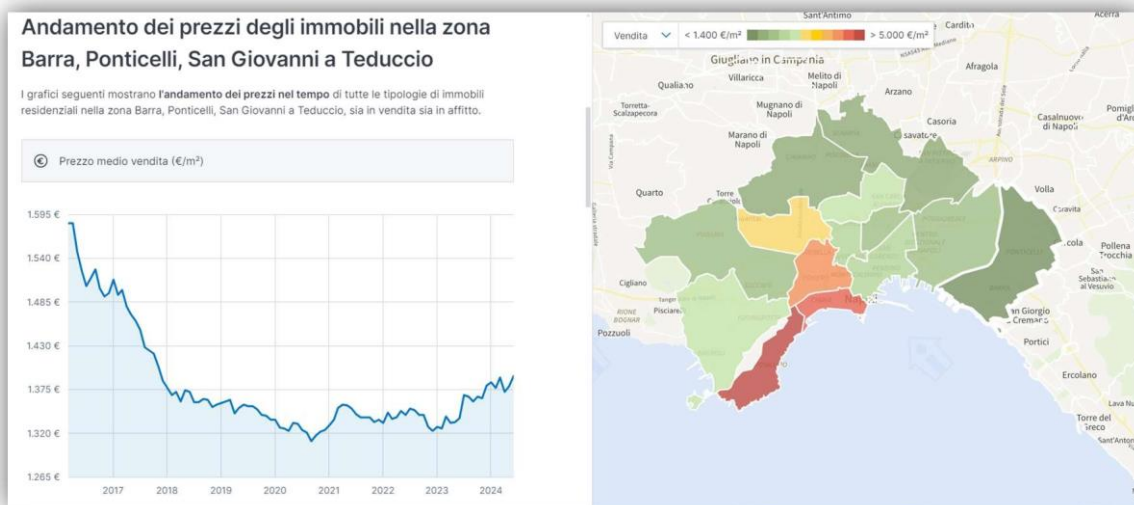
Dall'analisi del diagramma dei valori di compravendita, di seguito riportato, è possibile evincere che negli ultimi mesi si è avuto un andamento del mercato di vendita degli immobili pressoché costante.

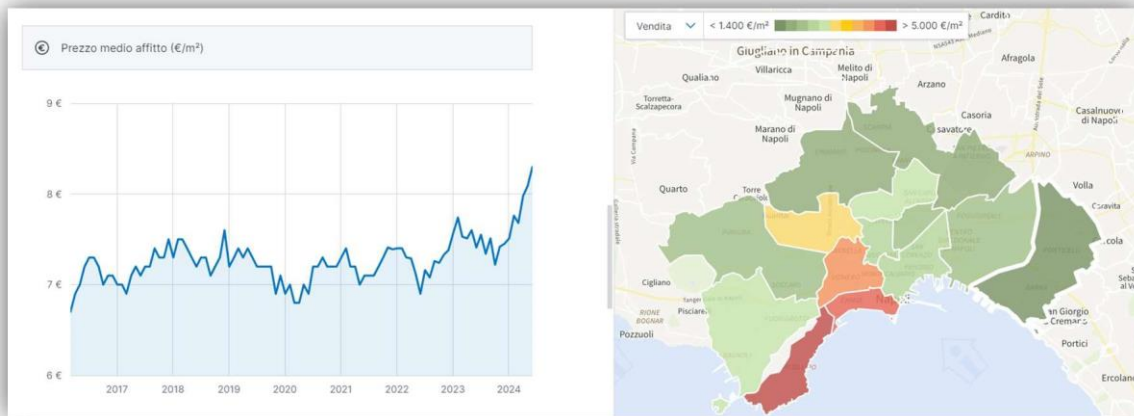
Come si può evincere dal diagramma di seguito riportato, il mercato delle locazioni presenta un andamento sostanzialmente differente da quello che ha caratterizzato il mercato delle vendite. Infatti, dall'analisi del diagramma dei valori di locazione, di seguito riportato, è possibile evincere che negli ultimi mesi (come già esposto nel quesito C - parte 3) si è avuto un aumento dei costi degli immobili in locazione; in particolare c'è stato un aumento di circa il 10%.
