TRIBUNALE DI PADOVA

ESECUZIONE IMMOBILIARE

RG. n. 112/2023

RAPPORTO INTRODUTTIVO

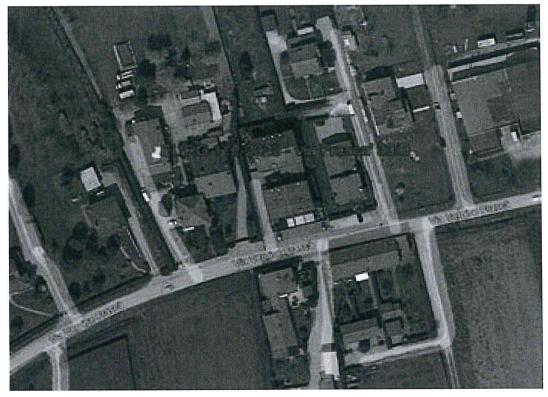
Come si evince dalla ripresa aerea di seguito riportata l'edificio oggetto di pignoramento fa parte di un complesso edificatorio costituito da tre fabbricati principali, distinti e indipendenti, che hanno in comune gli accessi, carrabile e pedonale, che si dipartono dalla pubblica via.

L'accesso al compendio in oggetto avviene praticando una comoda servitù di passaggio (che in

seguito sarà meglio identificato e descritto) che si estende per circa dal cancello pedonale e carrabile prospicente via Vernise Frascà fino all'area di pertinenza del fabbricato pignorato.

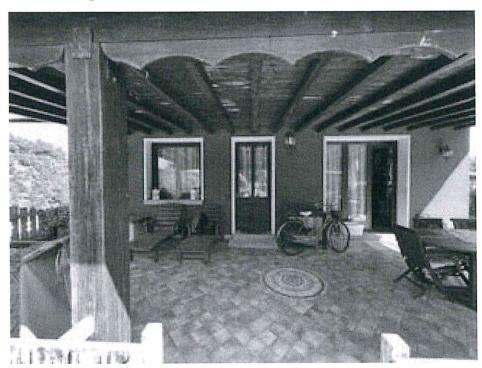
Procedendo dallo scoperto di pertinenza e seguendo il camminamento che si diparte dal cancello pedonale si giunge ad un porticato d'ingresso, caratterizzato da pavimentazione in gres di ottima qualità e da struttura in legno ben realizzata e ottimamente integrata con l'edificio principale.

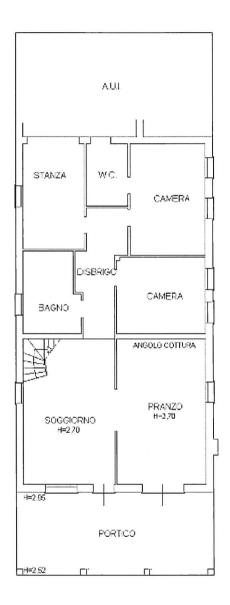
PIANO TERRA H=3,10m

terra i vani abitabili consistenti in ingresso soggiorno, cucina, disbrigo camera, bagno, camera, wc., e stanza, e al piano primo i vani accessori consistenti in ampi locali mansardati realizzati nel sottotetto ed accessibili grazie ad una scala interna di servizio; nello schema che di seguito si riporta è rappresentata la distribuzione interna dell'abitazione.

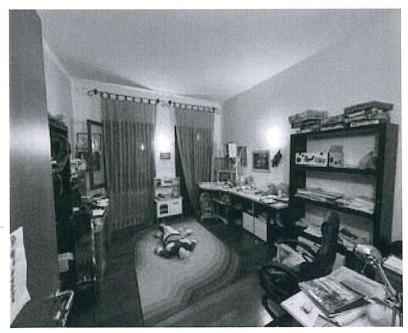
Le camere sono caratterizzate da pavimenti in legno, perimetro regolare e da ampie finestrature che consentono un'ottima luminosità e areazione naturale.

La superficie delle due camere è tale da identificare gli standard tipologici di camere matrimoniali con superfici maggiori o uguali a 14 mq.

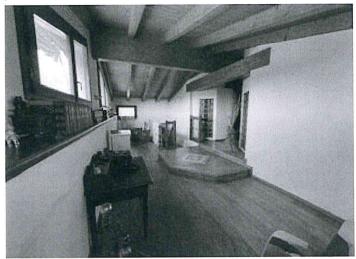
Dal piano terra grazie alla scala interna che si diparte dal vano soggiorno, si può accedere al piano primo, suddiviso in cinque locali principali ed un bagno; detti ambienti, di altezza media inferiore a 2,70 m, assumono la destinazione di accessori diretti identificati quali ripostigli, anche se in effetti

utilizzati impropriamente dagli occupanti, come camere da letto o vani abitabili.

Come si evince dalle immagini su riportate e da quelle che seguono, i vani accessori del piano primo (mansarda) sono ottimamente finiti, realizzati con materiali di prima qualità e di aspetto tale da conferire ai locali una tipologia esclusiva e signorile.

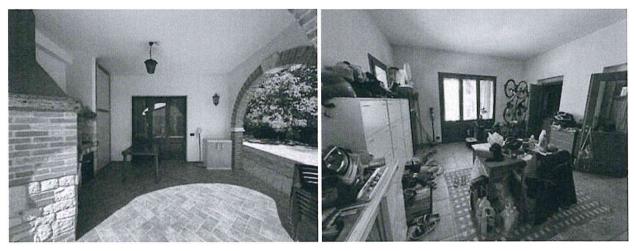
Il locale, di dimensioni tali da consentire il ricovero di veicoli di dimensioni medio grandi, è ampio, finestrato e comodamente accessibile.

Anche le finiture dal vano garage e del portico sono di ottima qualità e detengono le caratteristiche tipiche dei fabbricati di tipologia signorile.

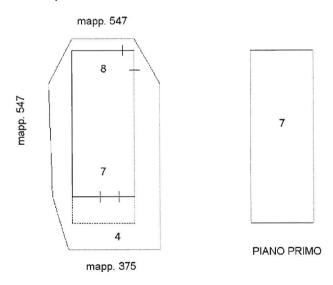
PIANO TERRA

- sub. 7 cat. A/7 clas. 1 cons. 12,5 Vani sup. 330 mq. R. €. 1.743,04 piano T-1
- sub. 8 cat. C/6 clas. 6 cons. 28 mq. sup. 37 mq. R. €. 67,97 piano T
- sub. 4 B.C.N.C. piano T

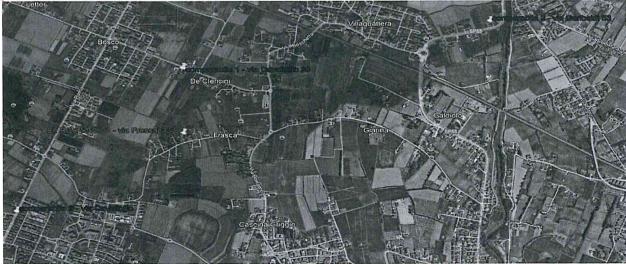
Come si evince dall'immagine su riportata, i comparabili scelti, sono ubicati a meno di 2,5 km dal subjet.
