PROCEDIMENTO N. 134/2008 R.G.E.

RELAZIONE DI STIMA

Il c.t.u.
Ing. Francesco CENTODUCATI

Lotto Unico: COMPLESSO IMMOBILIARE ADIBITO ALBERGO E PENSIONI, sito alla c.da Pantano snc del Comune di Pignola (PZ), censito nel

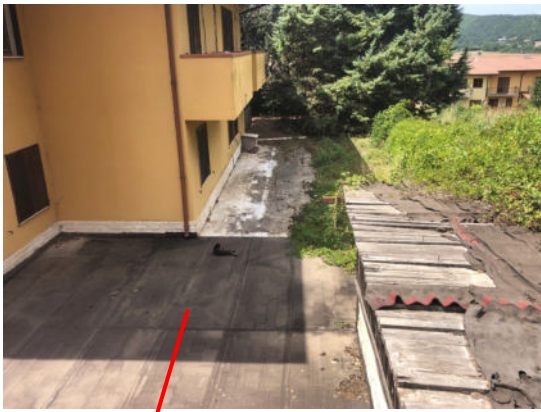
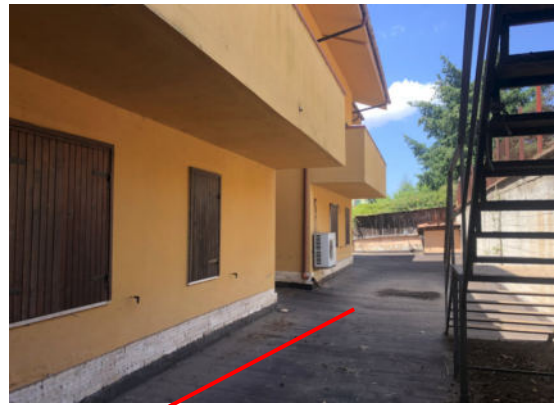
E' in totale stato di abbandono e presenta infiltrazioni dai muri perimetrali contro-terra oltre che dal solaio esterno alla struttura, che funge anche da corte all'albergo.

Solaio di copertura dell'interrato

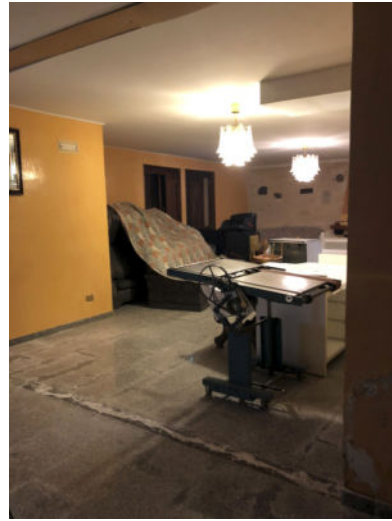
Al piano terra è presente umidità dovuta ad infiltrazioni dai muri perimetrali e dai pavimenti, come si evince dalle foto della hall-sala tv e del corridoio delle camere da letto.

Hall - Sala TV

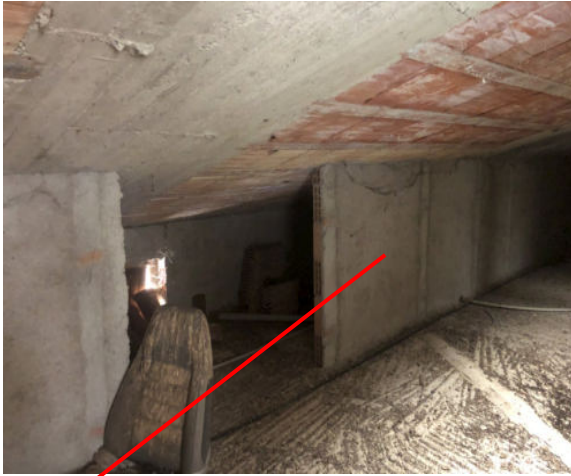
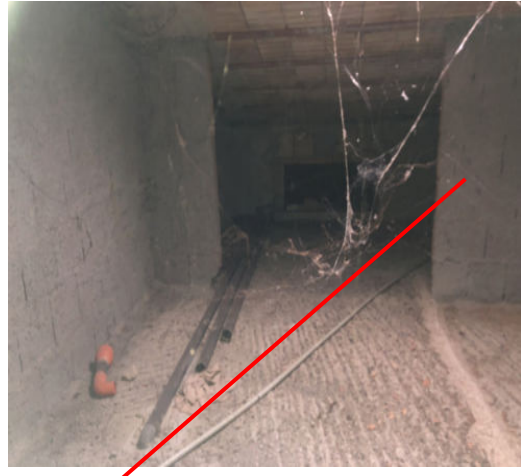
Tramezzi realizzati per delimitare la parte centrale più alta (ambiente 2)

- al piano terra invece è stato realizzato un tramezzo per separare l'atrio dalla Hall-sala TV ed uno per delimitare il bar.
- in soffitta nell'ambiente 2 sono stati realizzati dei tramezzi per delimitare la zona più alta e due piccoli ambienti;
All'esterno della struttura alberghiera le difformità rispetto al progetto autorizzato riguardano:

Le difformità sopra descritte, relative alla **diversa distribuzione interna, alla realizzazione delle tettoie A e B, la realizzazione del solaio a fianco alla passerella, nonché le modifiche effettuate nella realizzazione della scala antincendio** (rispetto alla gradinata riportata nel progetto approvato), potranno essere sanate con la richiesta, al Comune di Pignola, di un **Permesso in Sanatoria**,

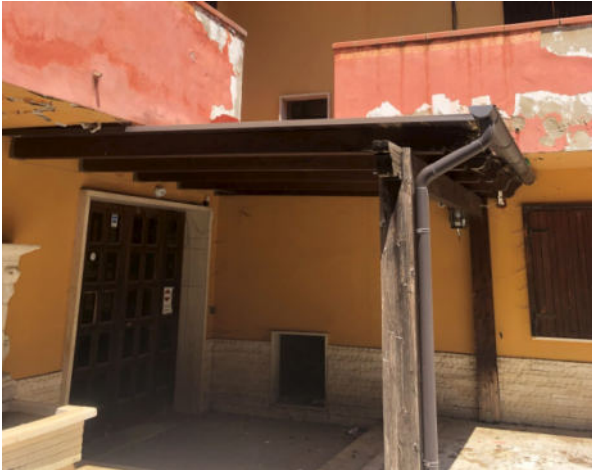
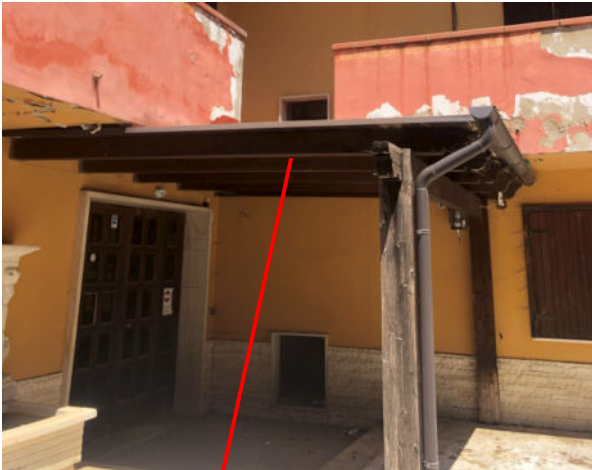
Tettoia A sull'ingresso

- la realizzazione delle tettoie A e B senza titolo abilitativo; la prima sull'ingresso, la seconda nelle immediate vicinanze;
- due locali alle spalle dell'albergo;
- un solaio al primo piano realizzato a fianco alla passerella che collega l'uscita di emergenza antincendio alla strada.
- il diverso sviluppo della scala antincendio; sul progetto autorizzato risulta a due rampe, mentre in realtà è ad un'unica rampa con pianerottolo intermedio:

1. **Permesso di costruire in sanatoria** presso il Comune di Pignola;
2. **Variazione catastale.**
3. **Demolizione e smaltimento del solaio e dei locali alle spalle dell'albergo.**

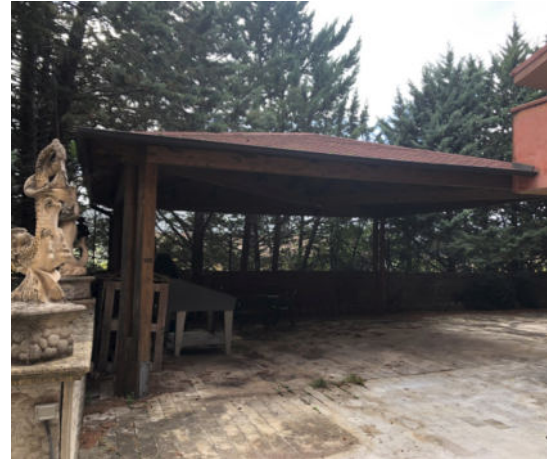
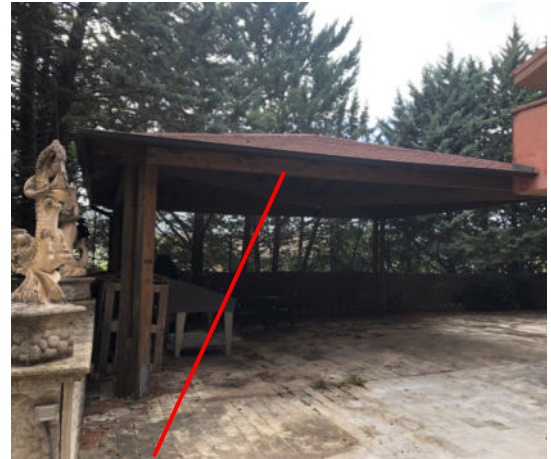
Tettoia B nei pressi dell'ingresso

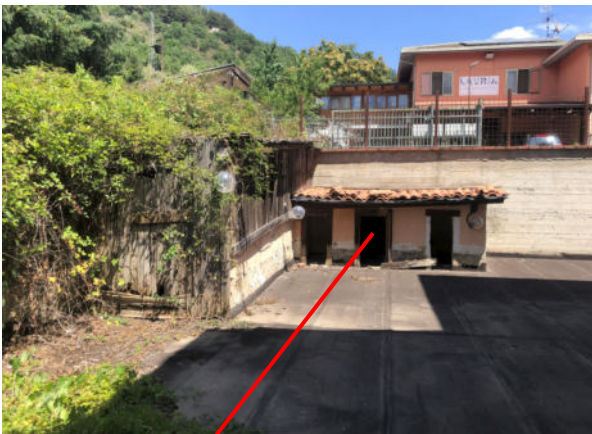
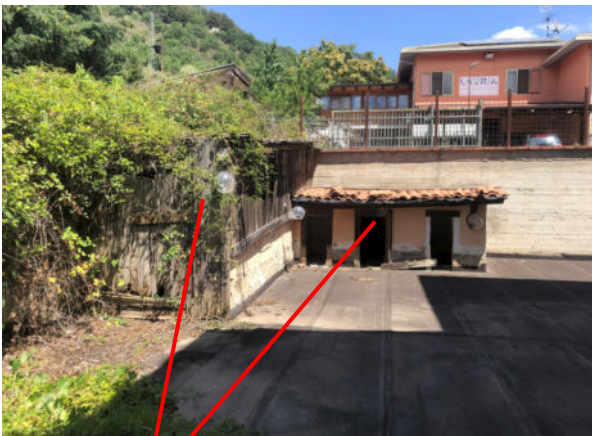
Locali alle spalle dell'albergo

Per quanto riguarda il solaio e i due locali alle spalle dell'albergo invece essi non sono sanabili e pertanto bisogna demolirli.

- Per quanto riguarda il solaio e i due locali alle spalle dell'albergo invece essi non sono sanabili e pertanto bisogna demolirli.
- Il costo da **computo metrico** (All. n. 15) con **Prezzario Regionale della Regione Basilicata per l'esecuzione di opere pubbliche - Edizione 2024** dato dal costo di demolizione e smaltimento dei materiali di risulta è pari a d **€ 5.884,17 (€ 5.900,00 in cifra tonda)** che verranno detratti dal valore finale dell'immobile.

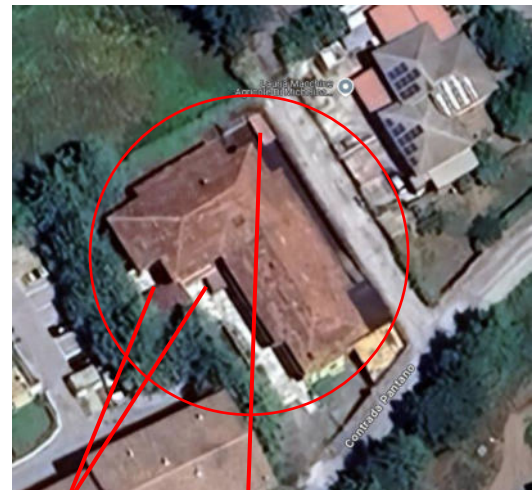
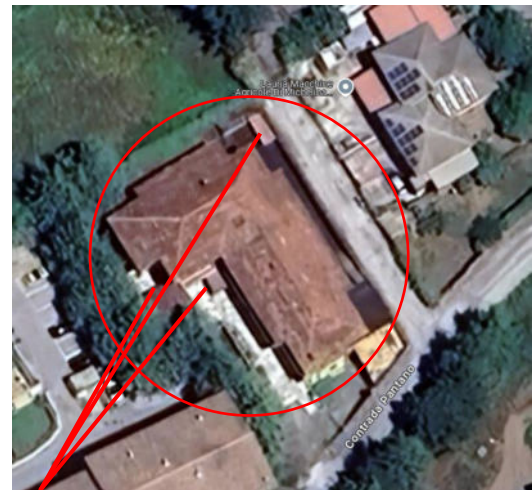
Tettoie A e B e locali non accatastati

Come già detto in precedenza non risultano accatastate né le tettoie né i locali alle spalle della struttura alberghiera..

Tettoie e locali abusivi non accatastati

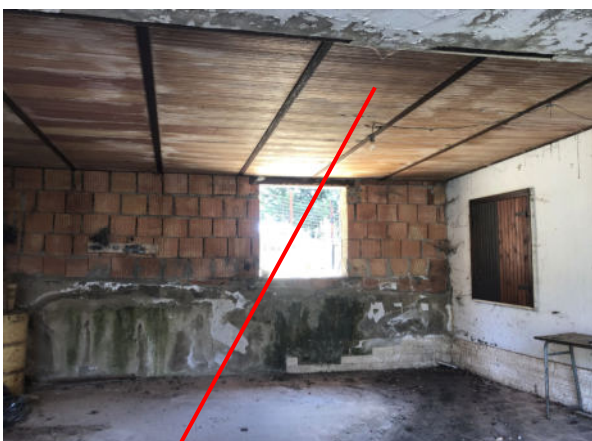
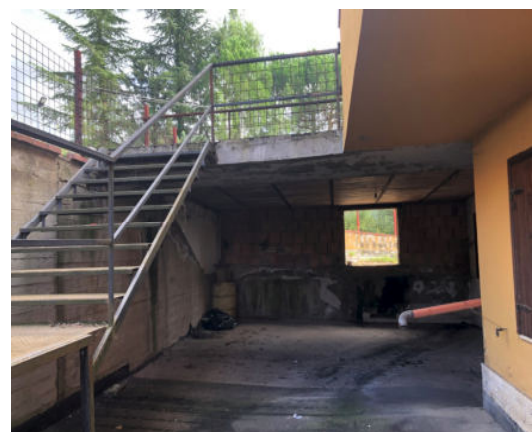
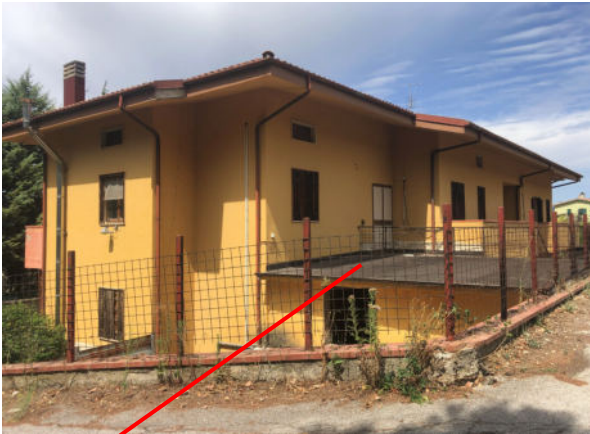
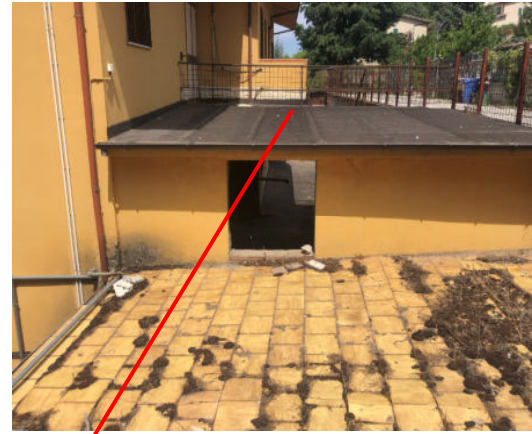
Solaio a fianco alla passerella
