**TRIBUNALE DI AGRIGENTO  
ESECUZIONE IMMOBILIARI**

**Esecuzione Forzata N. Gen. Rep. 19/2022**

**ELABORATO PERITALE**

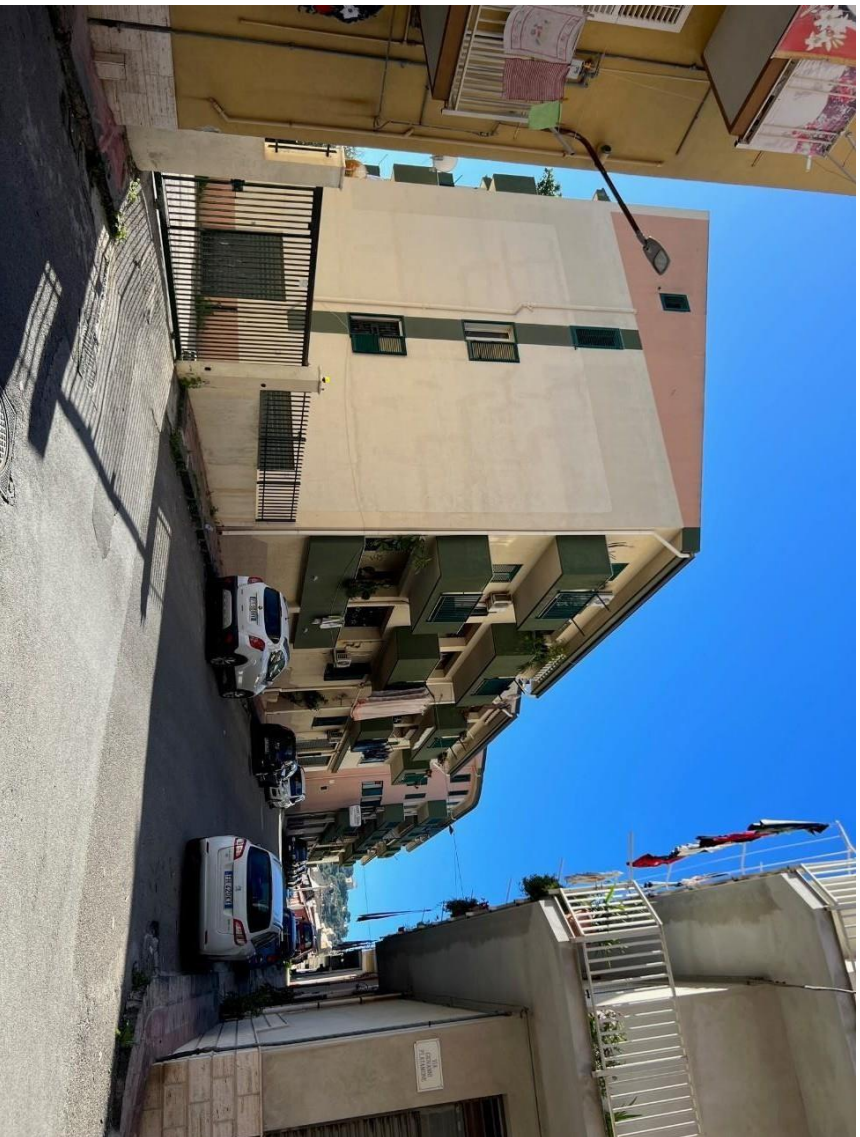
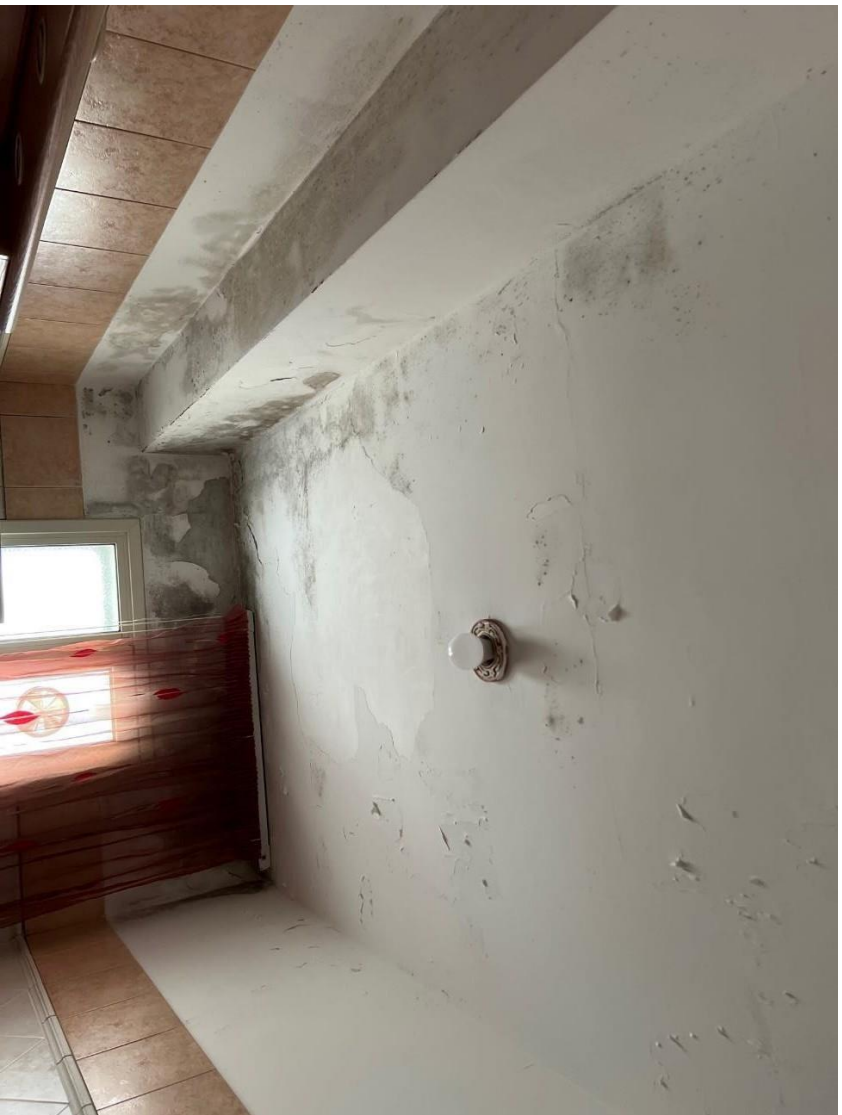
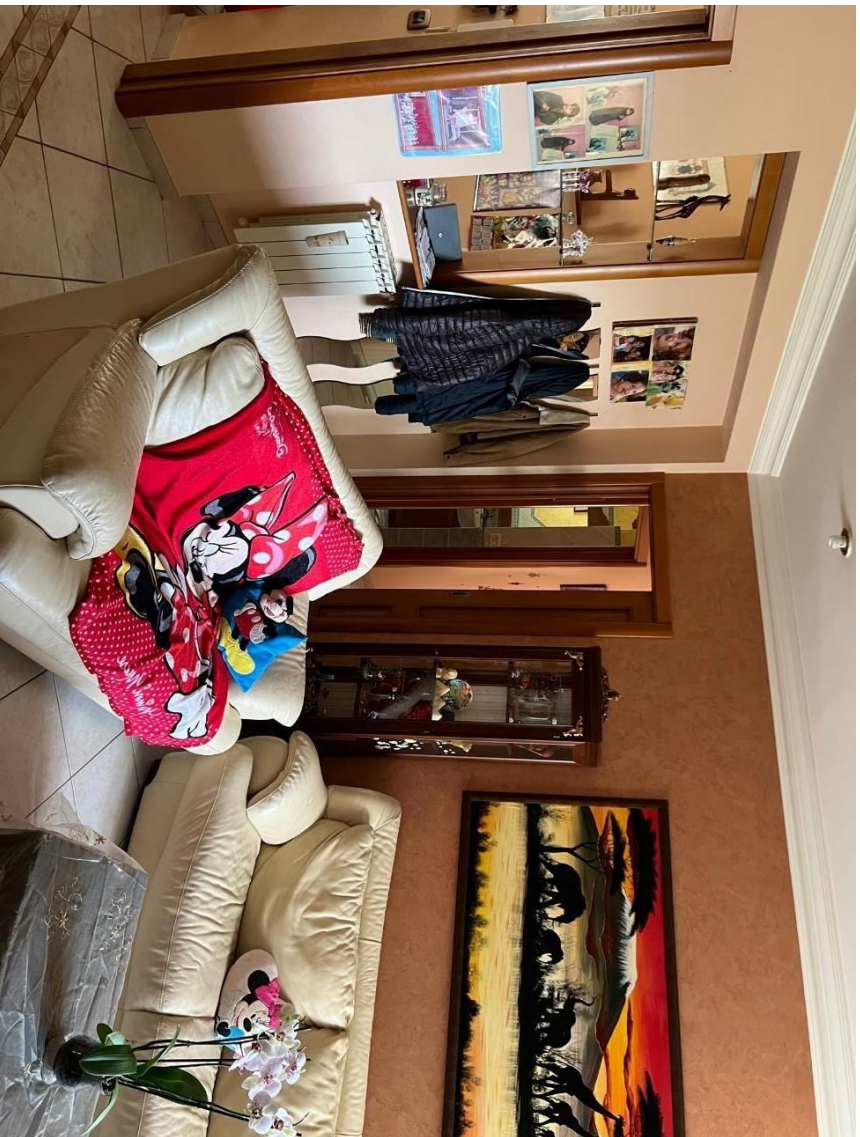
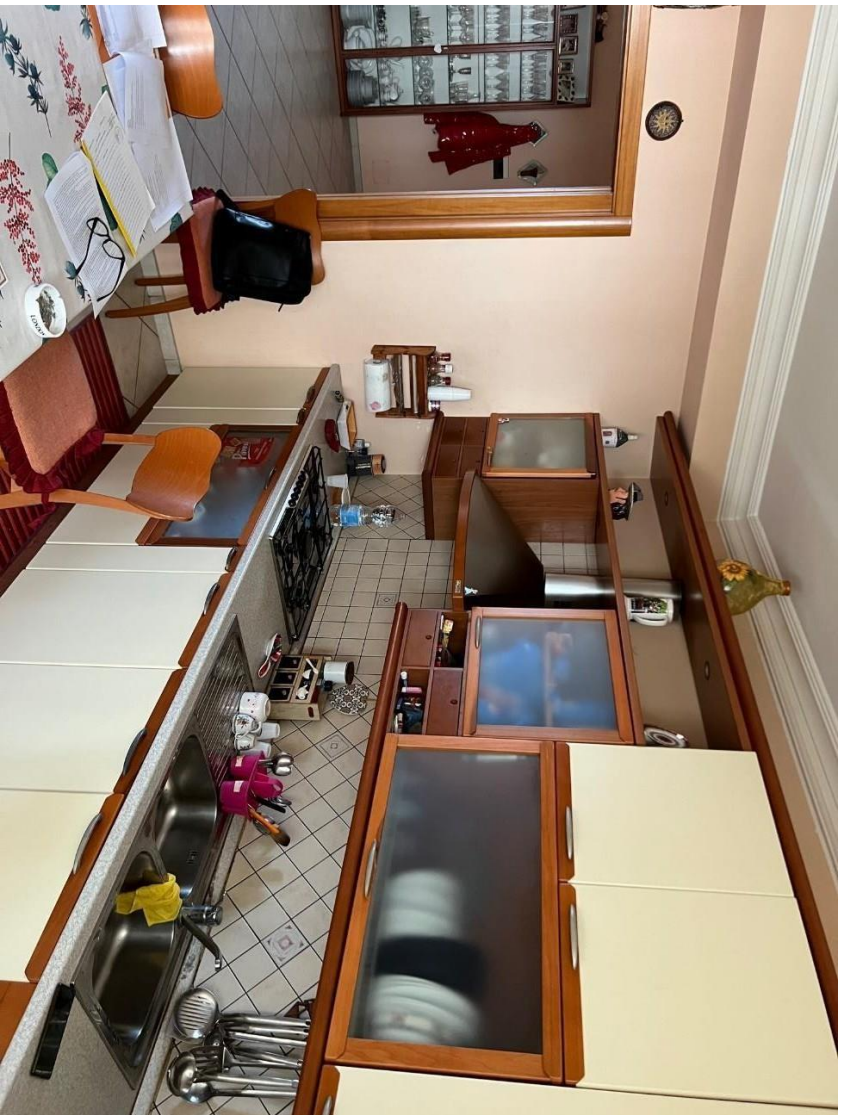
Fotografie dello stato dei luoghi

le pareti con gesso e idropittura, le porte interne in legno, gli infissi esterni in alluminio anodizzato con doppio vetro e persiane esterne, la porta di ingresso di tipo blindata. L'appartamento si presenta in buono stato di manutenzione, tranne che nella camera da letto matrimoniale e ancora di più nel bagno, dove sono presenti efflorescenze, e muffe da umidità, presumibilmente in parte per infiltrazione dalla parete esterna ed in parte per condensa.

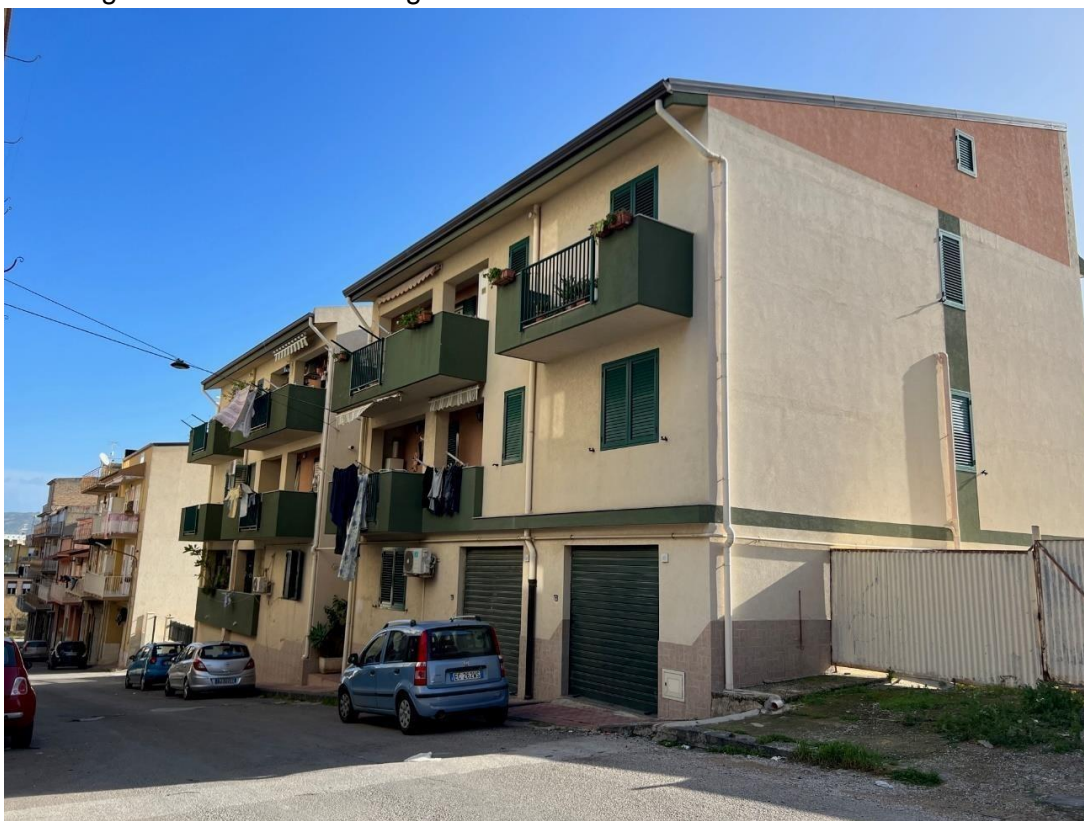
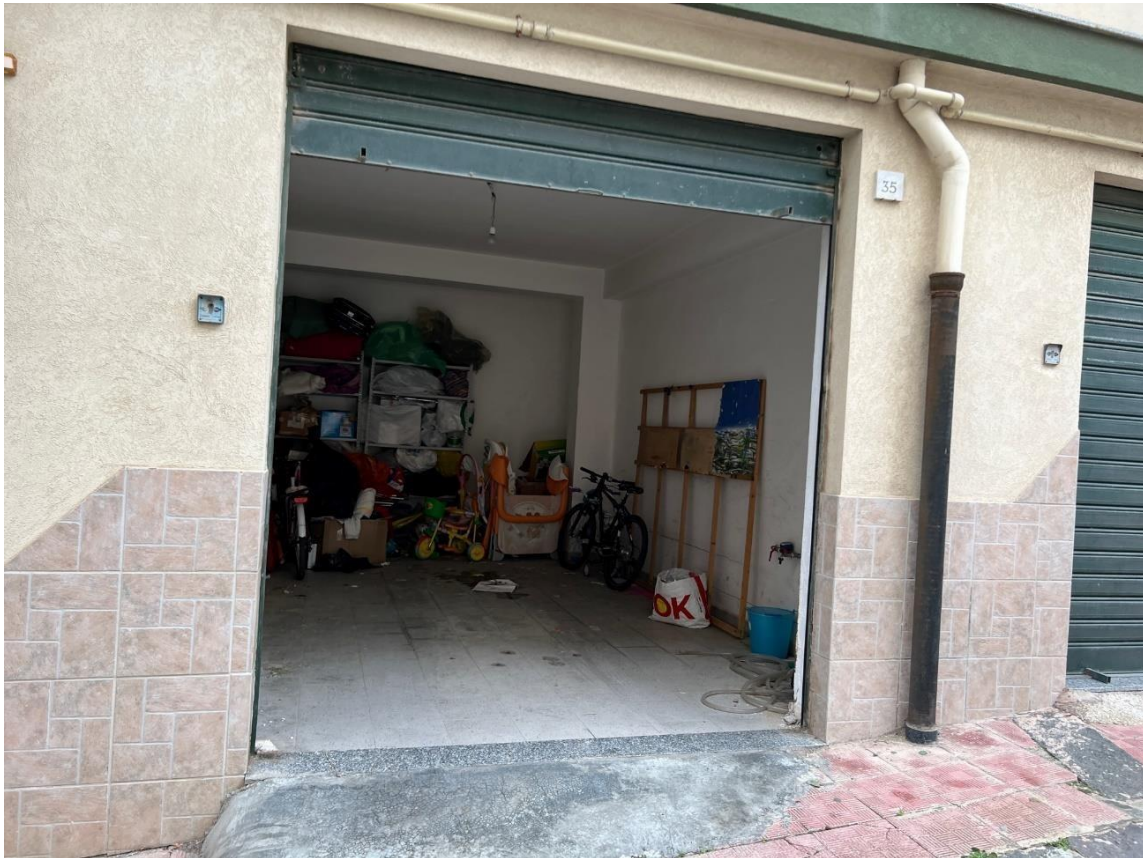
Fotografie dello stato dei luoghi

**Lotto 2** piena proprietà di Box auto al piano terra, di una palazzina in linea sita in Licata (AG) via Francesco Giorgio con accesso al civ. 35, composto da un unico vano con accesso carrabile. Il box risulta con punto luce e acqua, rifinito con pavimentazione in graniglia di marmo, pareti intonacate con gesso e rifinite con pittura, la porta di ingresso del tipo a serranda metallica con motore elettrico. Il Box si affaccia verso NO sulla via F. Giorgio, mentre per gli altri lati confina con altre unità immobiliari dello stesso condominio.
