TRIBUNALE ORDINARIO - SAVONA

ESPROPRIAZIONI IMMOBILIARI

150/2021

CONSULENZA ESTIMATIVA GIUDIZIARIA

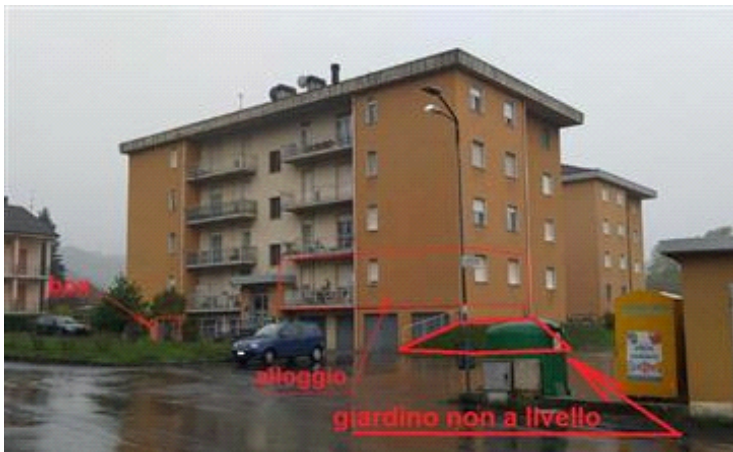
Fronte lato portone N-E e N-W con segnato lo sviluppo dell'int.4, del box e del giardino

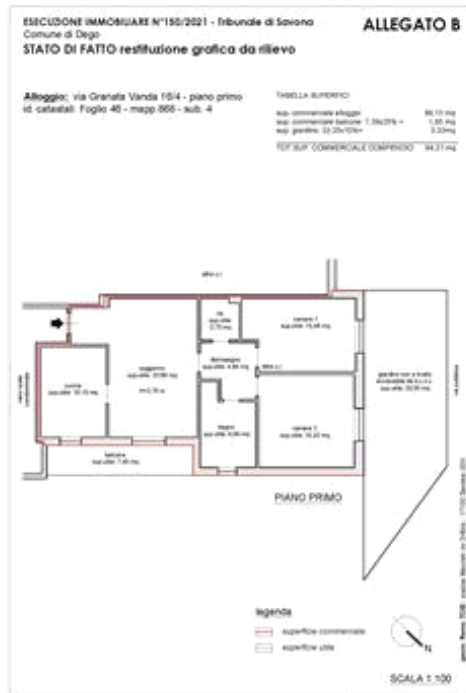
planimetria alloggio di Ctu

descrizione	consistenza		indice		commerciale
alloggio	89,13	x	100 %	=	89,13
balcone	7,40	x	25 %	=	1,85
giardino	33,25	x	10 %	=	3,33
Totale:	129,78				94,31

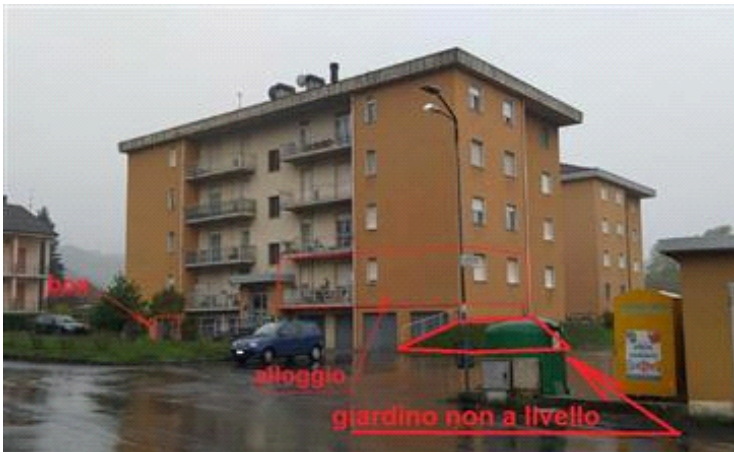
Deago – fronte lato portone N-E e N-W con segnato lo sviluppo dell'int.4, del box e del giardino

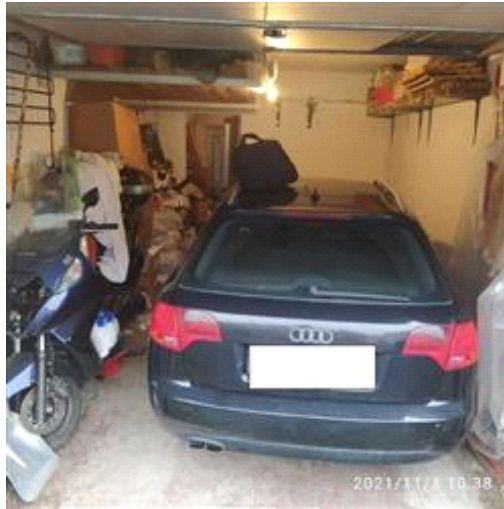
Box auto al piano terra – interno con sullo sfondo la porta della realizzata cantina

Sono state rilevate le seguenti difformità: Nel locale box, in cui è stata realizzata una cantina. Le difformità sono regolarizzabili mediante: comunicazione di regolarizzazione ai sensi dell'art.22 già

Le difformità sono regolarizzabili mediante: frazionamento e cambio di destinazione d'uso di una porzione del box in cantina

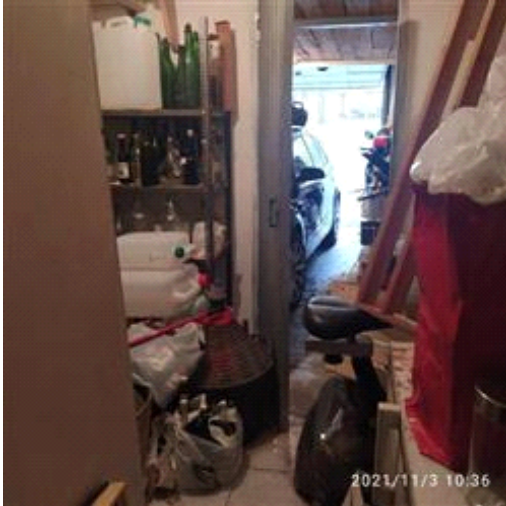
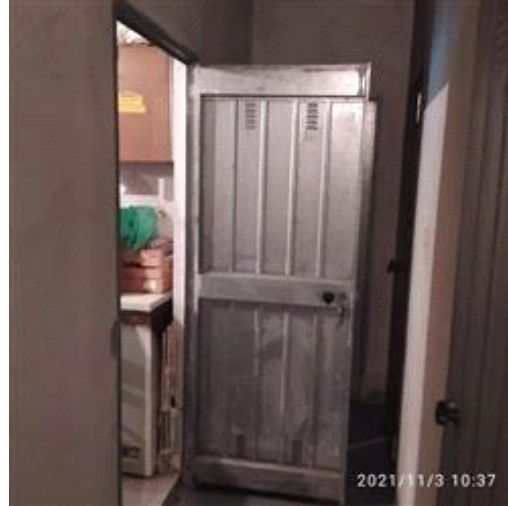
cantina, composto da unico ambiente, sviluppa una superficie commerciale di **4,06** Mq. cantina da regolarizzare, quindi al momento priva di identificazione catastale, comunicante internamente con il box e il corridoio comune che conduce all'androne del palazzo e da questi ai piani abitativi.

Cantina al p.t. da regolarizzare con sullo sfondo il box auto. Porta della cantina al p.t. che immette nel corridoio comune.

L.R. 16/2008, comma 3 per opere ante 2005, con relazione descrittiva delle opere, elaborati grafici esplicativi, autocertificazione.
