TRIBUNALE ORDINARIO - LARINO

ESPROPRIAZIONI IMMOBILIARI 20/2022

CONSULENZA ESTIMATIVA GIUDIZIARIA

A appartamento a MONTENERO DI BISACCIA Via Argentieri 374, della superficie commerciale di **128,00** mq per la quota di:

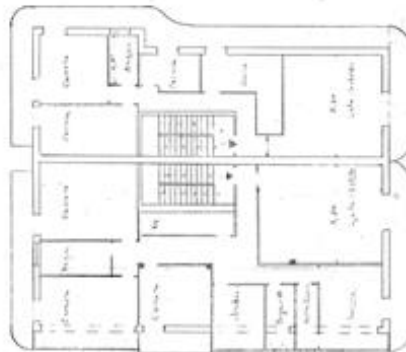
Sono state rilevate le seguenti difformità: nel bagno di servizio sono state riscontrate modifiche prive di alcun titolo abilitativo rispetto alla sua originaria configurazione planimetrica. Tali modifiche hanno comportato un aumento di volumetria dell'unità immobiliare attraverso l'inglobamento di una parte di balcone che è stato murato con blocchi in laterizio.

L'immobile risulta **non conforme e non regolarizzabile**.

- costi sommari da sostenere a carico dell'acquirente per il ripristino dello stato dei luoghi in conformità al progetto approvato.: €3.000,00

Bisognerà procedere col ripristino dello stato dei luoghi al progetto approvato. Da verificare eventualmente la possibilità, per aumenti di volumetria superiori al 2% consentito, di adibire il vano oggetto di abuso edilizio a vano tecnico. In tal caso bisognerà presentare pratica edilizia in sanatoria e richiesta di autorizzazione paesaggistica, con costi ed oneri da definirsi e previo obbligo di verifica dell'aspetto strutturale delle opere realizzate.
