TRIBUNALE ORDINARIO - BRINDISI

82/2023

CONSULENZA ESTIMATIVA GIUDIZIARIA

LOTTO 1

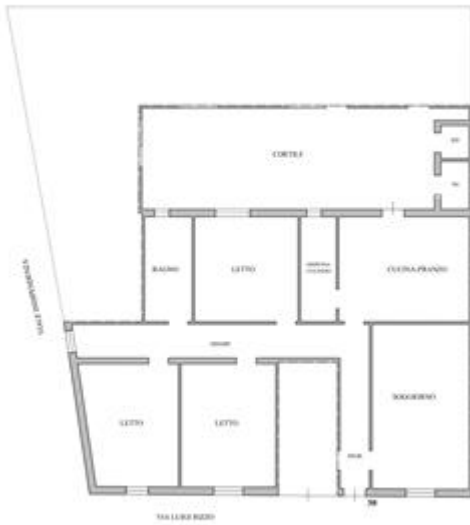
Stato di Fatto Appartamento

Sono state rilevate le seguenti difformità: Appartamento: cambio di funzione da ripostiglio a bagno del locale ubicato nel cortile; Box: Altezza del Box, di Mt. 0,40 rispetto all'altezza assentita (normativa di riferimento: DPR 380/01)

Le difformità sono regolarizzabili mediante: Presentazione, presso l'ufficio Tecnico del Comune di Mesagne, di una CILA in Sanatoria per ripristino dello stato assentito.

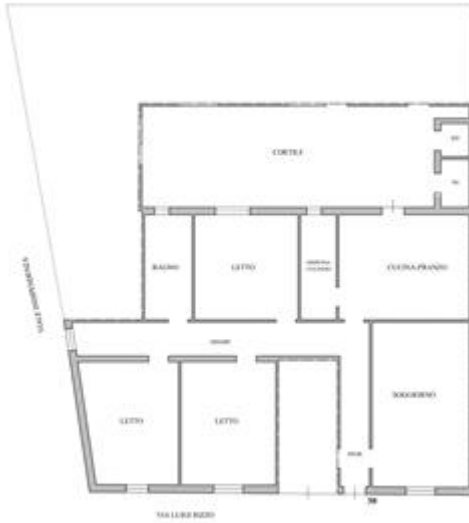
Stato di Fatto Appartamento

Sono state rilevate le seguenti difformità: Appartamento: la porta d'ingresso al vano soggiorno è situata nella parte opposta rispetto allo stato di fatto dell'appartamento; il ripostiglio ubicato nell'area cortile nello stato di fatto risulta essere un bagno, con un evidente cambio di funzione. Box: nello stato di fatto, è stato realizzato un tramezzo, creando un ripostiglio nella parte terminale con accesso dal cortile; un ulteriore accesso è stato realizzato a collegamento tra il box ed il cortile; infine, catastalmente l'altezza del locale è pari a mt. 3,50 mentre, nello stato di fatto, l'altezza media è di mt. 3,80, ossia: mt. 3,90 per l'intero box ad eccezione del vano laterale all'ingresso, di altezza pari a mt. 3,70.

Le difformità sono regolarizzabili mediante: La redazione del documento di aggiornamento catastale di tipo DOCFA al fine di restituirne il reale stato planimetrico.

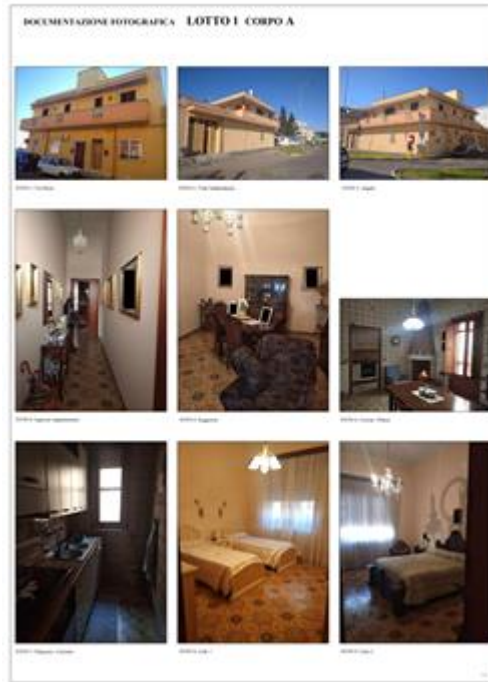
Documentazione fotografica 1

La superficie netta dell'appartamento al piano terra è di circa mq. 141,85, quella lorda è di circa mq. 166,16; la superficie del cortile è di circa mq. 49,38. Varcato il portoncino d'ingresso, su Via L. Rizzo civ. 30, si accede ad un vano ingresso, di circa mq. 6,36, attraverso il quale, verso Ovest, si entra nel soggiorno, di circa mq. 26,46 e, verso Sud, si accede alla cucina-pranzo, di circa mq. 22,52, e ad una dispensa-cucinino, di circa mq. 6,16; verso Est vi è un disimpegno, di circa mq. 16,68, dal quale, verso Sud, si accede alla prima camera da letto, di circa mq. 17,85 e, successivamente, al Bagno, di circa mq. 8,20; mentre verso Nord si accede alla camera da letto n. 2, di circa mq. 19,25 ed alla camera da letto n.3, di circa mq. 18,37. L'appartamento viene completato da un cortile, di circa mq. 49,38, semicoperto, a cui si accede dal vano cucina-pranzo e su cui insistono un piccolo bagno, di circa mq. 2,26 ed un ripostiglio, di circa mq. 1,57. L'altezza interna di tutto l'appartamento è pari a Mt. 3,60, mentre i due vani di servizio, presenti nel cortile, hanno un'altezza pari a Mt. 1,97.

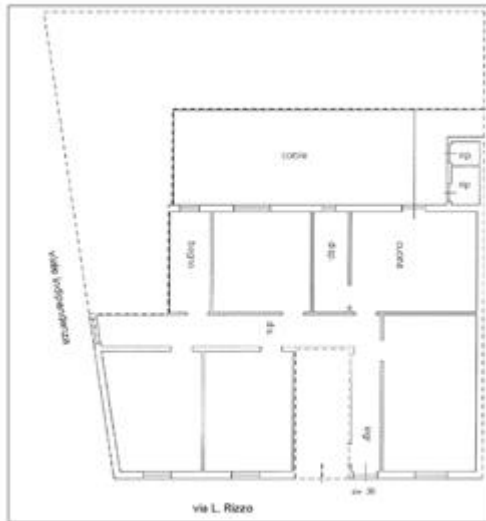
Planimetria catastale Appartamento

descrizione	consistenza		indice		commerciale
Appartamento al lordo delle murature	166,00	x	100 %	=	166,00
Cortile interno	50,00	x	10 %	=	5,00
Totale:	216,00				171,00

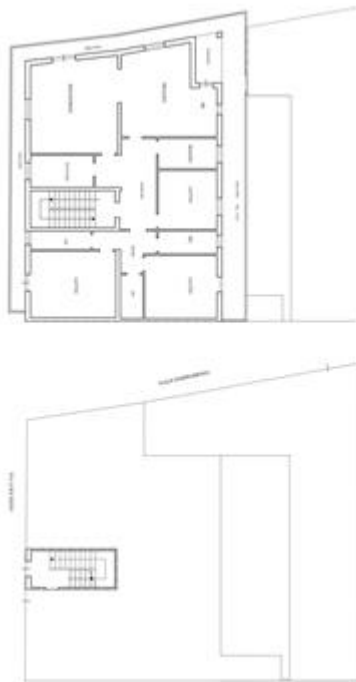
Planimetria Stato di Fatto

L'immobile risulta **conforme**.

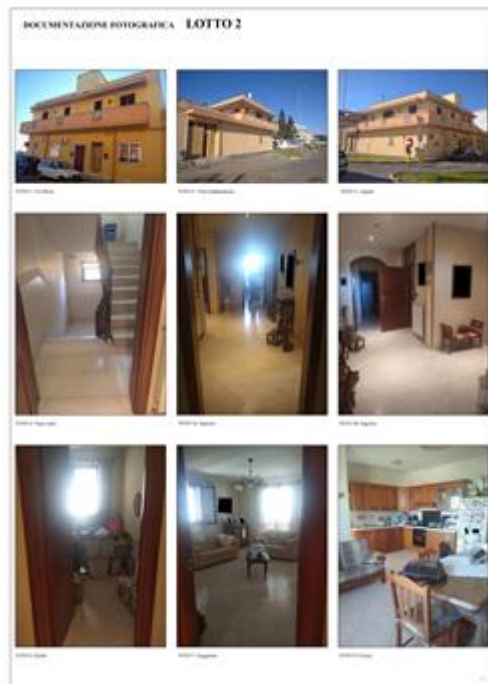
Documentazione fotografica 1

La superficie netta dell'appartamento al piano primo è di circa mq. 160,43, quella lorda è di circa mq. 186,12; la superficie del balcone e della veranda, di uso esclusivo, è di circa mq. 53,35. L'impianto dell'unità residenziale è pressoché rettangolare e si sviluppa da Est verso Ovest. Varcato il portoncino d'ingresso, posto al piano terra, si accede tramite il vano scala, che porta al piano primo, in un vano ingresso, di circa mq. 14,51, attraverso il quale, verso Est si raggiunge la cucina/pranzo, di circa mq. 26,15 ed il soggiorno, di circa mq. 28,86; verso Sud si accede alla camera da letto, di circa mq. 12,25 e ad un bagno, di circa mq. 6,30; verso Ovest dall'ingresso si passa alla zona notte dove troviamo un disimpegno, di circa mq. 6,27, un secondo bagno, di circa mq. 4,72, una prima camera da letto, di circa mq. 15,75, un primo ripostiglio, di circa mq. 3,51, la seconda camera da letto, di circa mq. 20,14 ed un secondo ripostiglio, di circa mq. 3,85; verso Nord troviamo uno ripostiglio/studio, di circa mq. 7,12. L'appartamento viene completato da un balcone continuo su tre lati dell'immobile, di circa mq. 53,35. L'altezza utile dell'appartamento, rilevata in sede di accesso, è di circa m. 2,70; l'altezza del vano scala del piano terra è di circa m. 3,50. L'appartamento è dotato di impianto elettrico, idrico, citofonico e di riscaldamento.
