LA RELAZIONE DI CONSULENZA TECNICA

In data 08.02.2022 la sottoscritta effettuava l'accesso sui luoghi di causa presso l'immobile oggetto di stima ubicato nel Comune di San Nicola Manfredi (BN) in località San Lorenzo.

I beni oggetto di pignoramento sono siti nel Comune di San Nicola Manfredi, in Provincia di Benevento, alla via San Lorenzo, nell'omonima località posta lungo la Strada Provinciale n° 17 denominata "Bivio Pastene – Bivio San Martino Sannita (diramazione A della S.P. n° 18)".

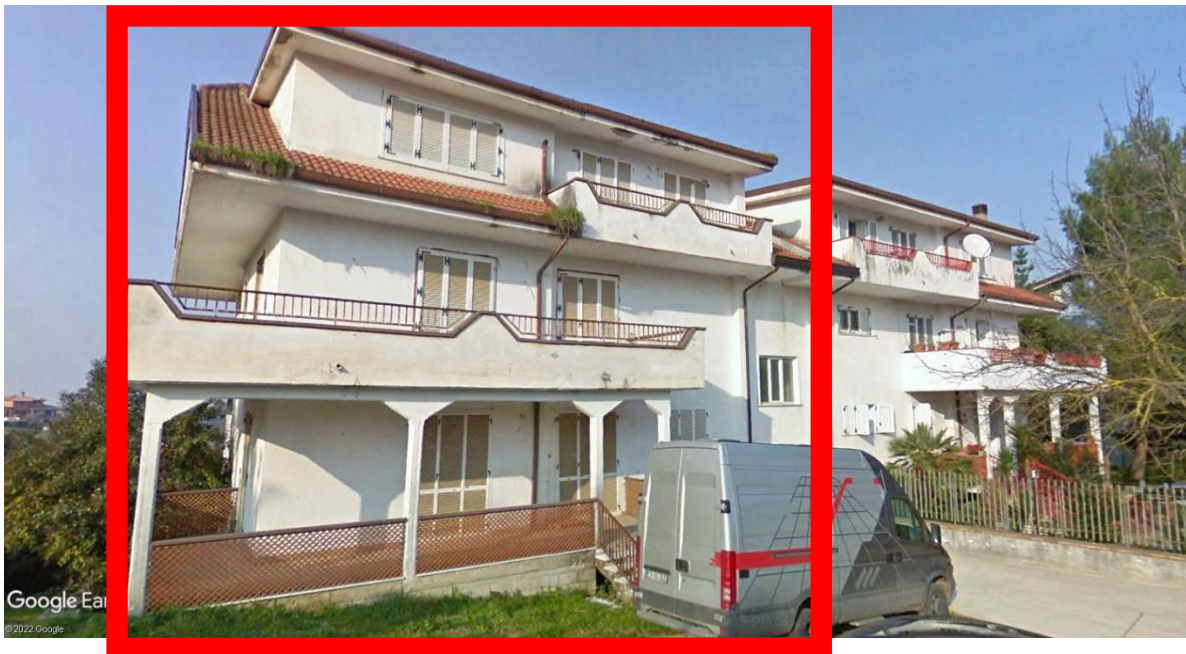
Individuazione, in rosso, della parte di fabbricato oggetto di procedura

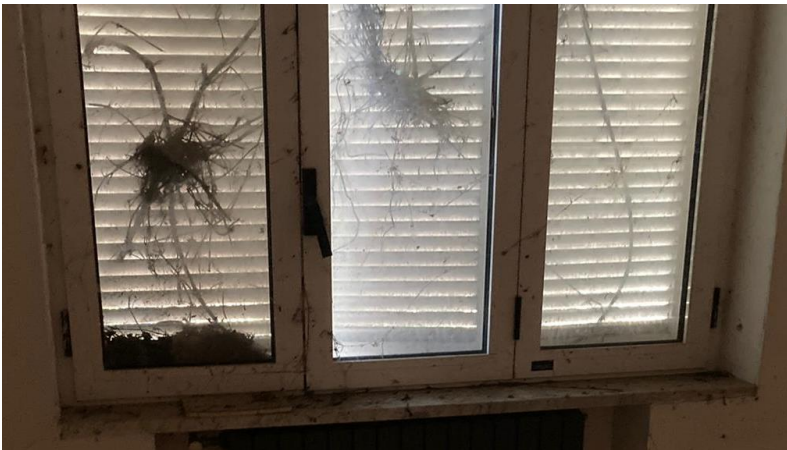
L'immobile attualmente è in uno stato di completo abbandono.

Tutti gli appartamenti costituenti l'immobile, ad eccezione di quello al piano terra, sono incompleti dal punto di vista costruttivo, mancano infatti le finiture, quali pavimenti e rivestimenti.

Gli infissi sono tutti da sostituire.

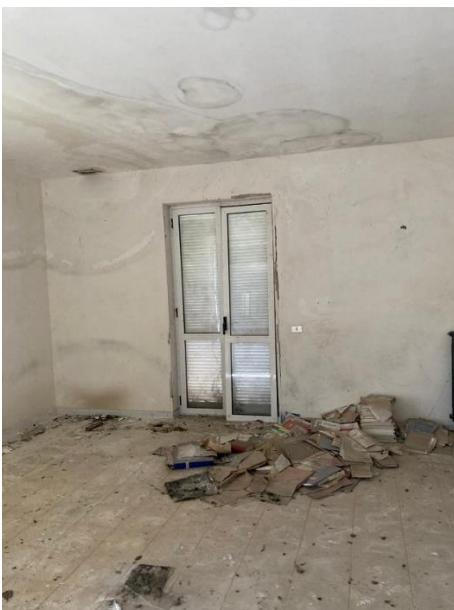
Nell'immobile vi sono detriti ovunque:

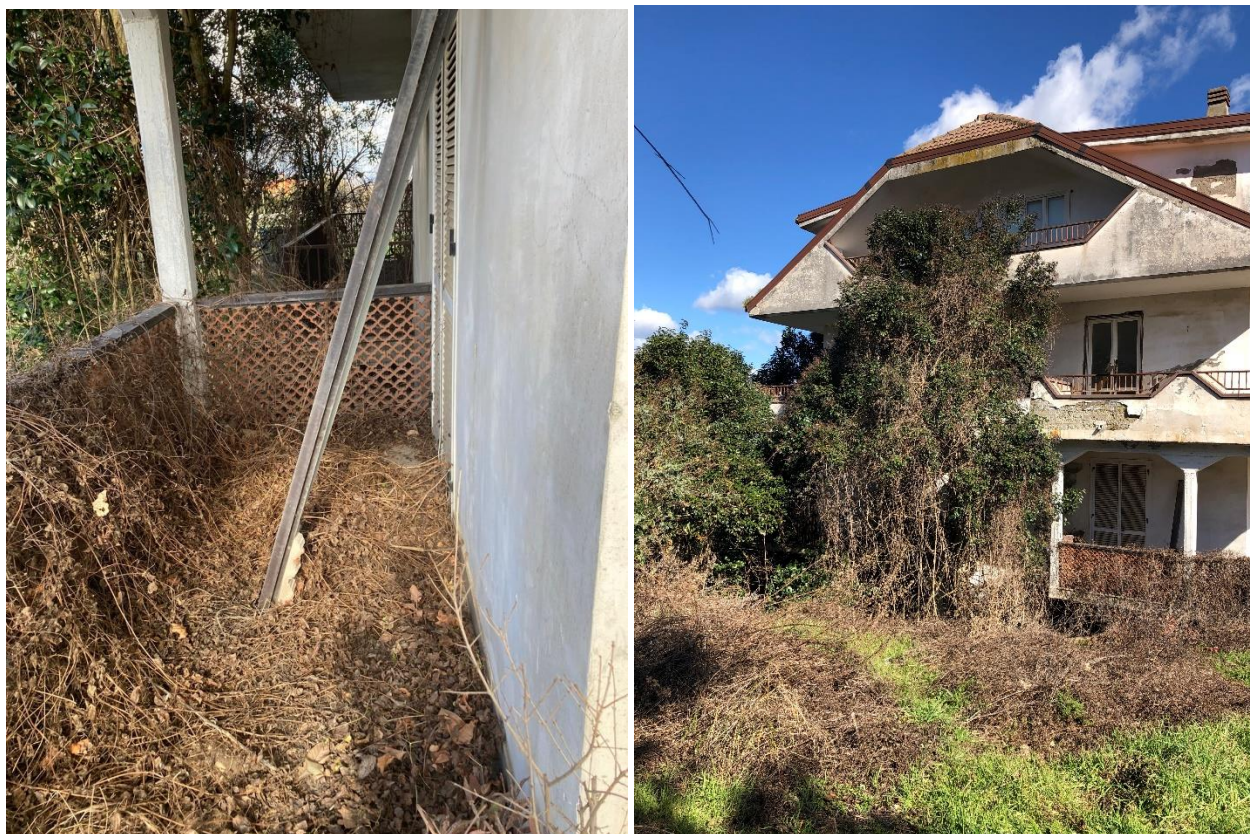
La vegetazione ha ricoperto i balconi:

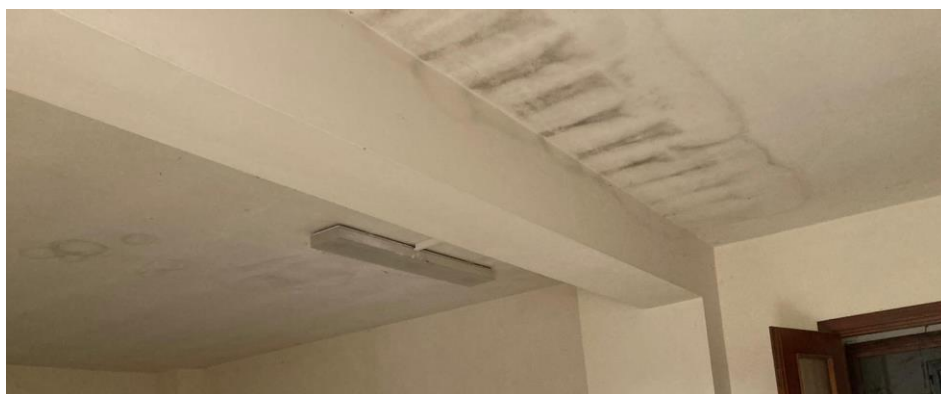
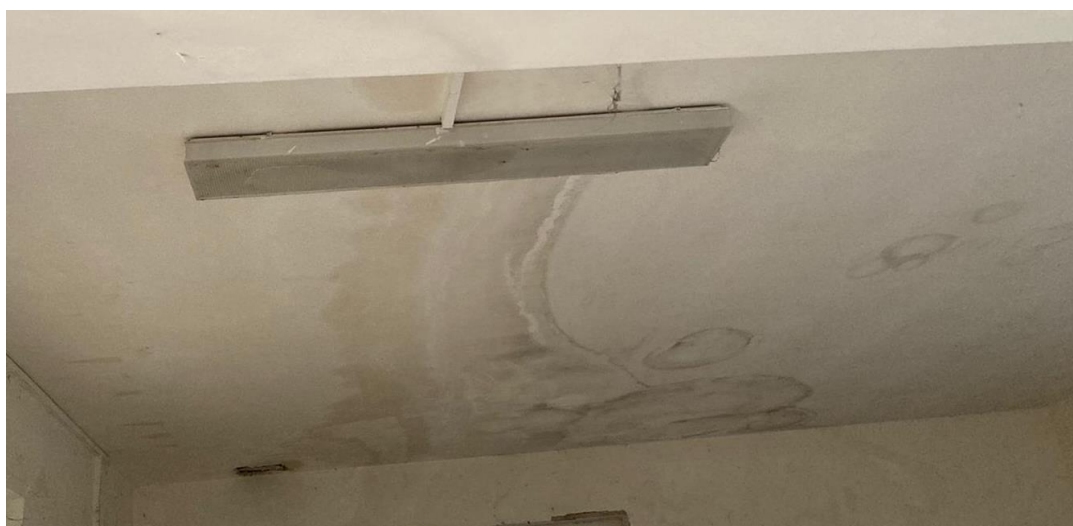
I solai sono da ripristinare in quanto ammalorati dalle infiltrazioni.

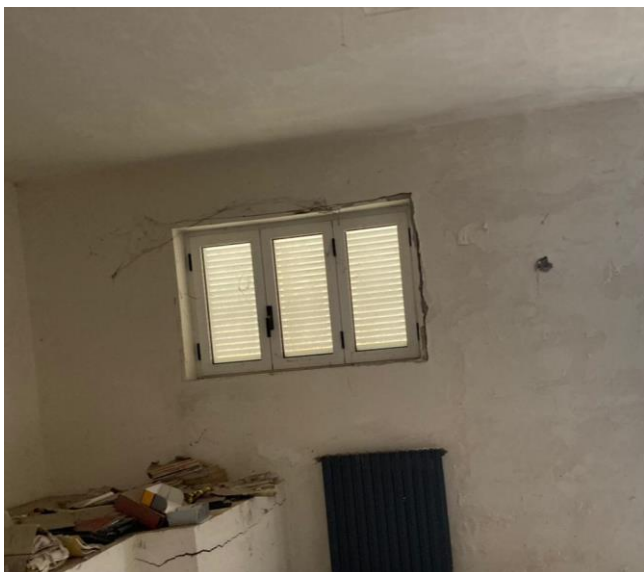
Anche i muri perimetrali presentano infiltrazioni importanti:

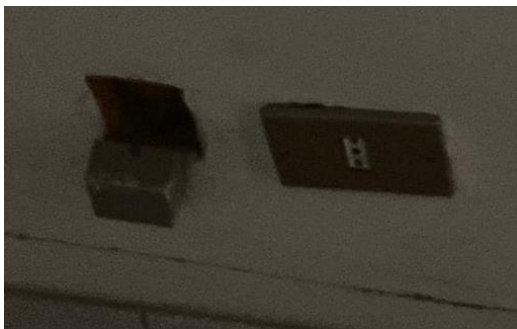
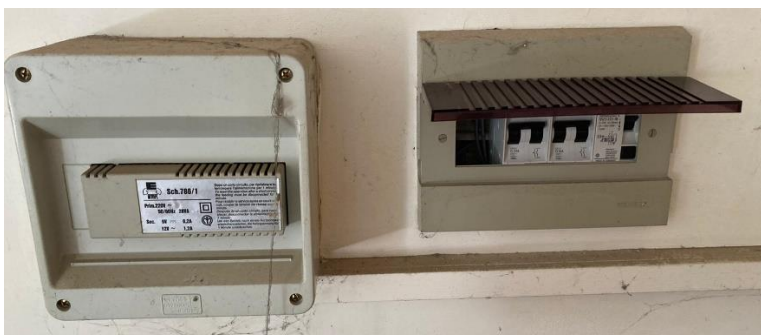
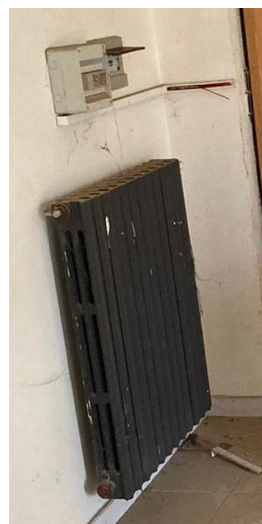
Impianti: Per quanto riguarda gli impianti a piano terra sono completi, ma tutti da sostituire, in quanto non adeguati alle normative vigenti. Agli altri due piani gli impianti risultano incompleti; vi sono, infatti, solo le condotte di distribuzione (per altro da sostituire); vi è la predisposizione per i terminali dell'impianto di riscaldamento, ma le tubazioni sono in rame e non coibentate, per cui non a norma. I terminali dell'impianto di riscaldamento, ovvero i termosifoni sono presenti solo a piano terra, ma da sostituire in quanto non a norma ed in stato di degrado.

Il quadro elettrico non è a norma, così come l'intero impianto.

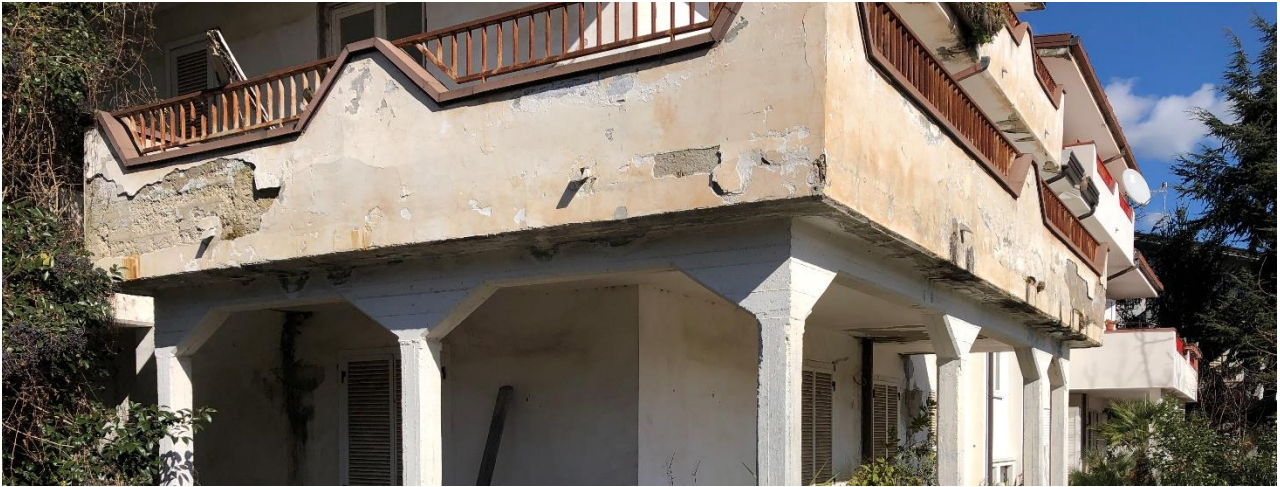
I balconi sono in evidente stato di ammaloramento in quanto vi è un significativo distacco dell'intonaco per cui necessitano interventi di ripristino.

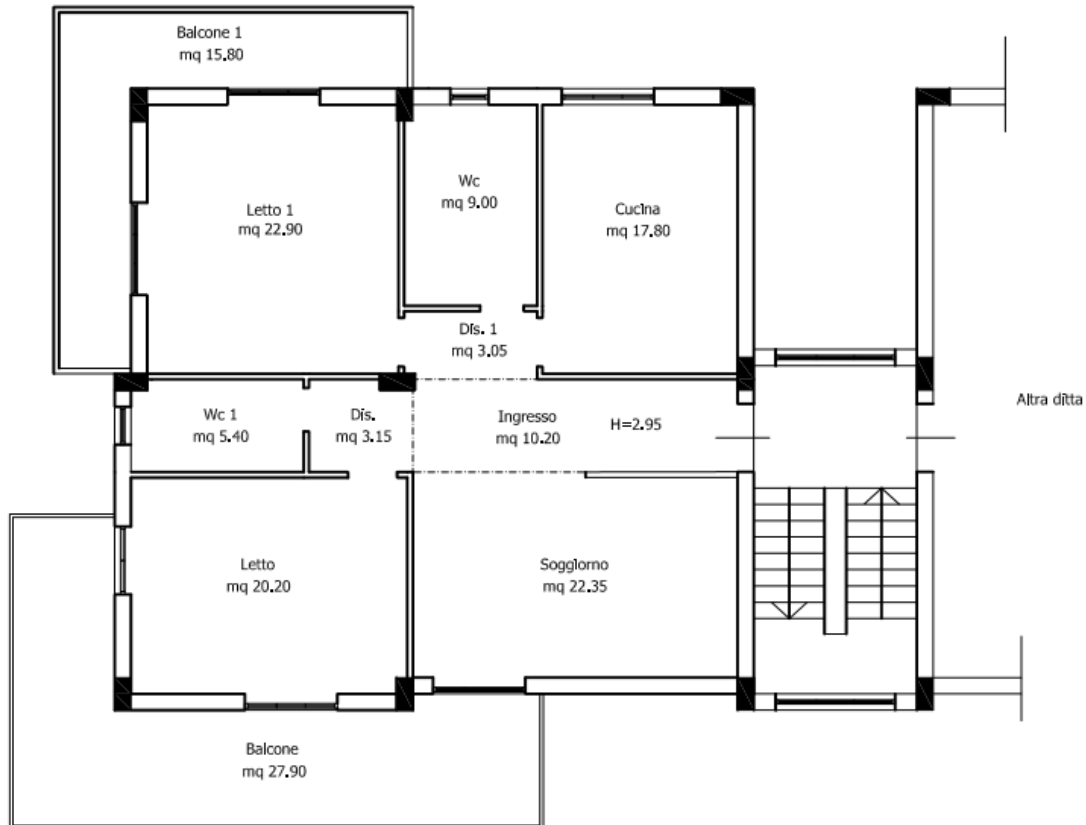
PIANO PRIMO

Il piano primo presenta un'altezza utile di 2.95 m e si compone di un ingresso di 10.20 mq, due camere da letto, una di 22.90 mq e l'altra di 20.20 mq, due servizi igienici, uno di 5.40 mq e l'altro di 9.00 mq, un soggiorno di 22.35 mq e due disimpegni di 3.15 mq e di 3.05 mq.

Sul lato nord ovest vi è un balcone di 15.80 mq e sul lato sud est un balcone di 27.90 mq.

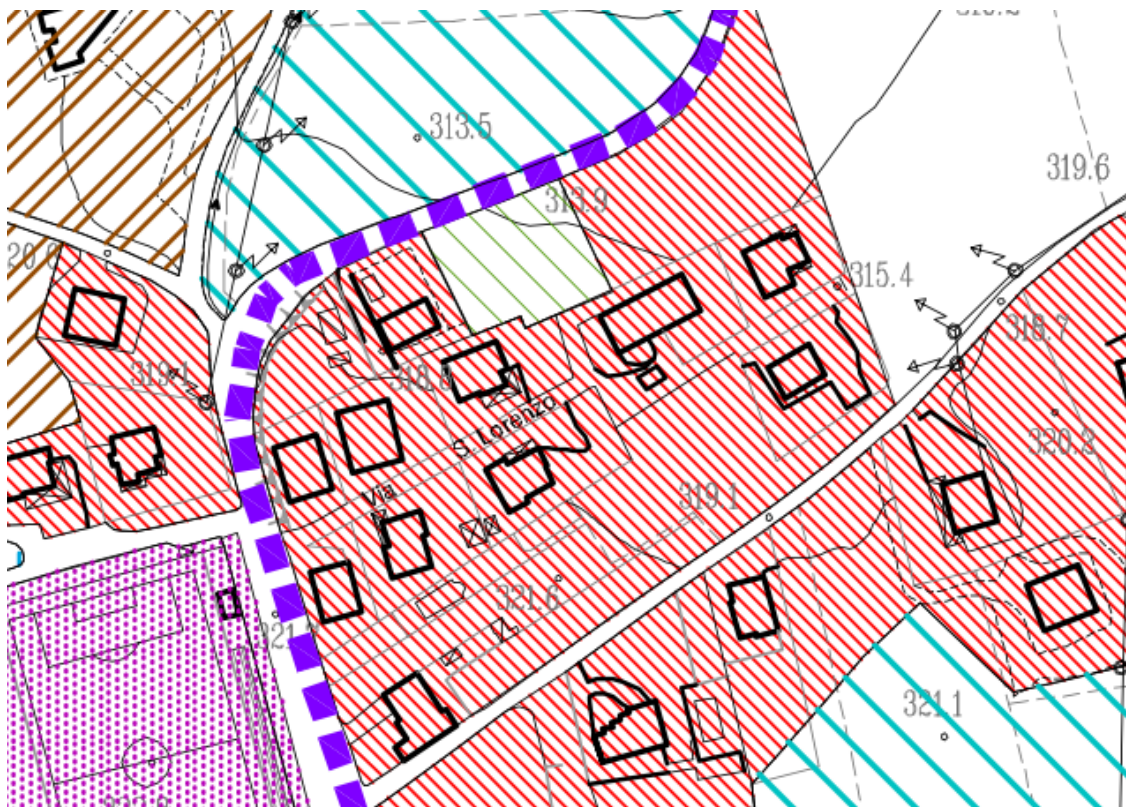
Dal punto di vista urbanistico, i beni in oggetto sono siti in zona B di completamento, come da azzonamento del Piano urbanistico comunale (PUC) di San Nicola Manfredi, di cui si riporta, di seguito, uno stralcio dell'elaborato DP 21*.

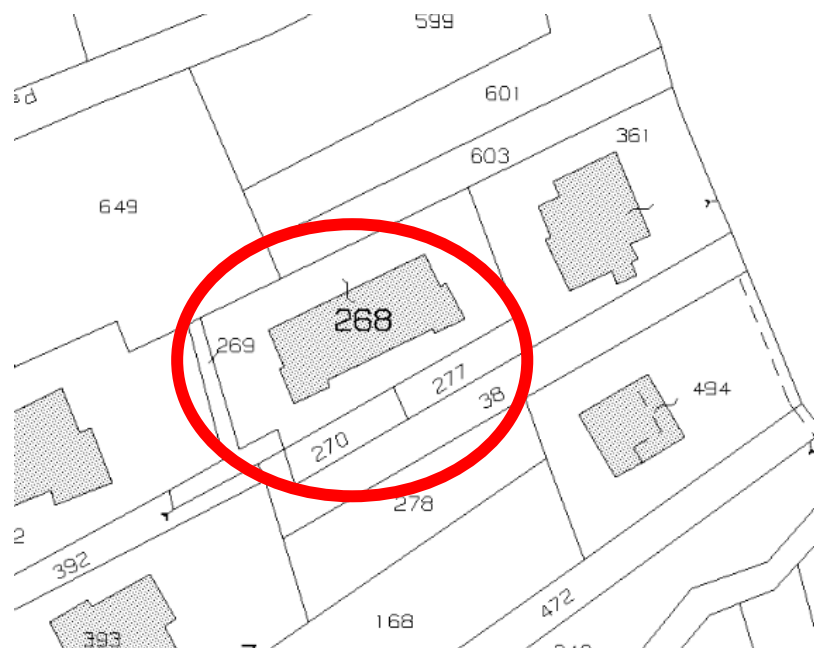
Estratto dal Foglio di mappa 11 del Comune di San Nicola Manfredi

Dal confronto tra lo stato dei luoghi riportato in planimetria catastale e quanto rilevato in fase di accesso vi è conformità per quanto riguarda le superfici.
