RAPPORTO DI VALUTAZIONE

Esecuzione immobiliare: **165/2024.**

Appartamento bicamere al piano terzo con deposito nel sottotetto e garage nel livello interrato su contesto condominiale.

Monticello Conte Otto (VI),
Via G. Roi 22/c

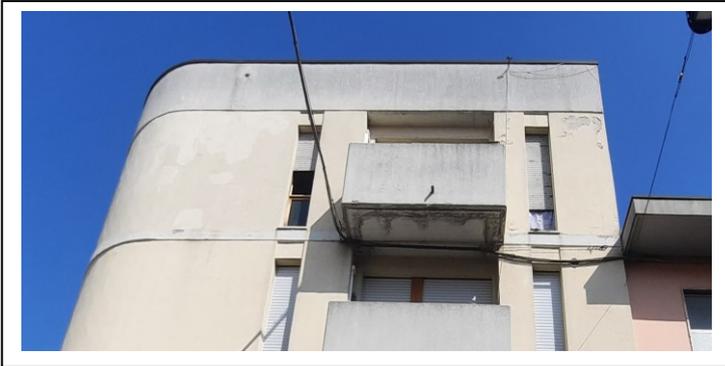
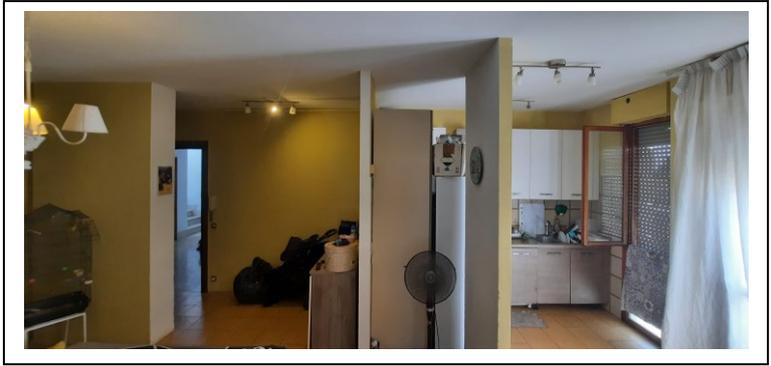
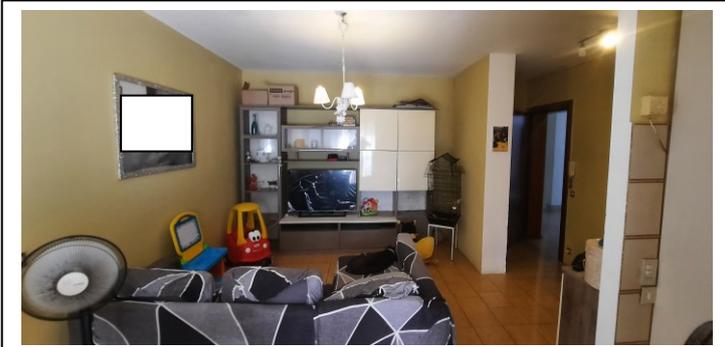
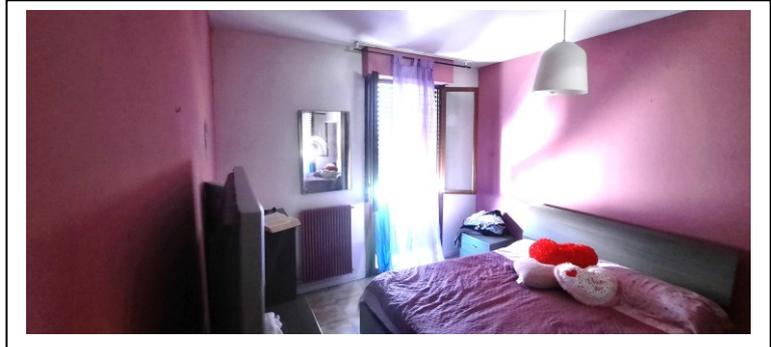
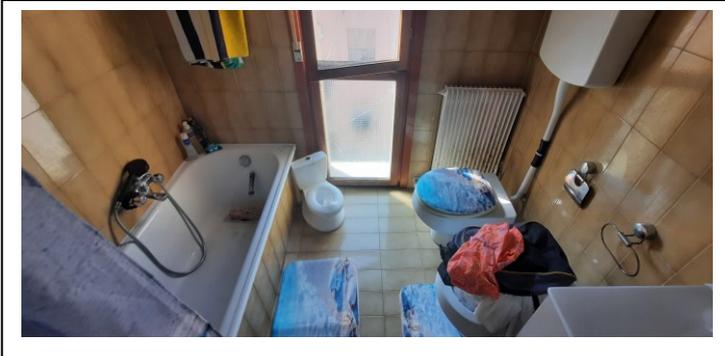
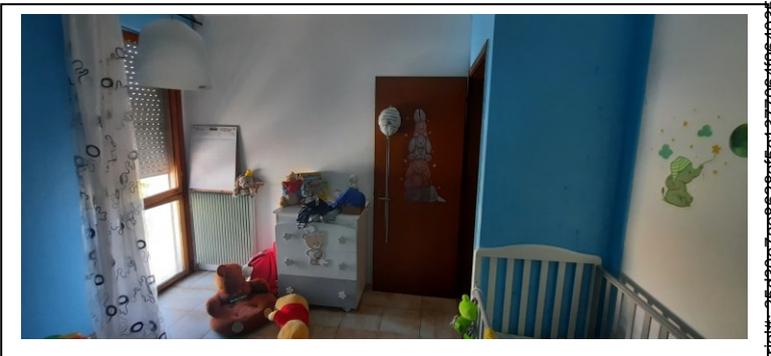
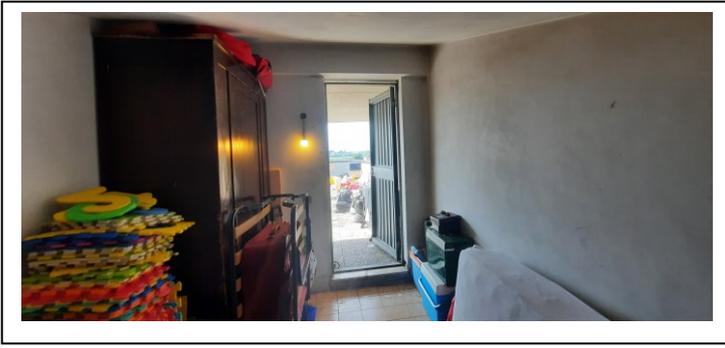
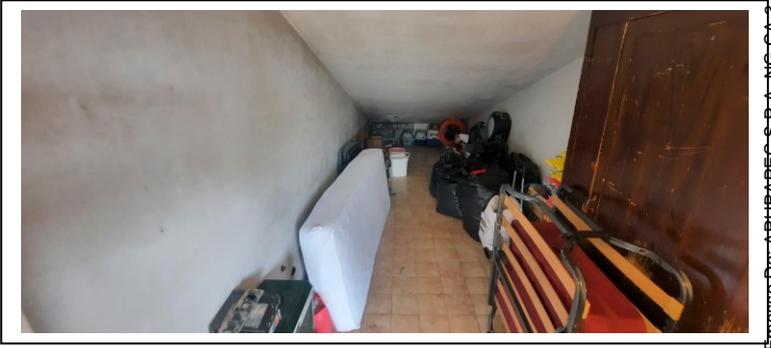
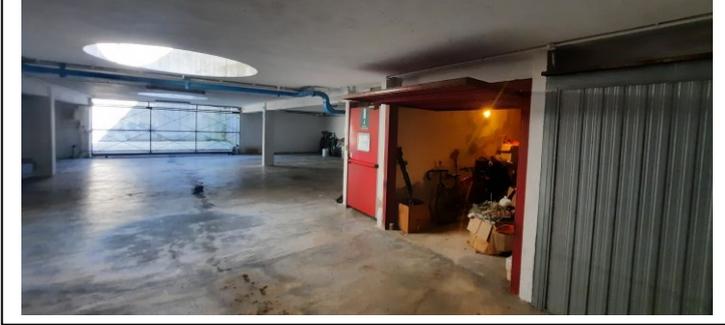
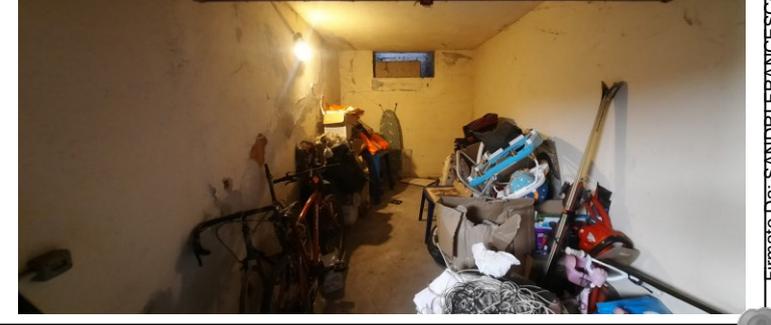
Foto 03/09/2024.

Sufficiente risulta l'orientamento con esposizione prevalente verso ovest, e finestre delle due camere verso nord. Si colloca ad angolo al piano terzo del condominio con conformazione planimetria degli spazi leggermente irregolare. Le caratteristiche costruttive principali e le strutture sono riconducibili all'epoca di costruzione originaria del complesso (agibilità novembre 1981); Presenta condizioni manutentive solo appena sufficienti, in quanto risente della vetustà ed usura acquisita nel tempo senza aver subito negli anni particolari lavori di manutenzione straordinaria; si riscontra la presenza di umidità derivanti da problemi di infiltrazioni d'acqua dalla parte nord del fabbricato, la funzionalità solo parziale dei meccanismi relativi agli avvolgibili / schermature delle finestre e delle chiusure (per la porta di ingresso chiusura che risulta di fatto manomessa); resta da accertare la funzionalità a norma di legge degli impianti per i quali mancano in ogni caso le certificazioni di conformità.

Presenta struttura portante in cls. armato, con muratura di tamponamento tradizionale intonacata e tinteggiata e solai in latero cemento, pavimenti e rivestimenti prevalentemente in monocottura, serramenti singoli in legno con avvolgibili esterni, porte interne in legno, portoncino di ingresso del tipo rinforzato (chiusura ammalorata), servizio igienico rivestito in monocottura con sanitari in vetrochina. Impianto elettrico sottotraccia, impianto di riscaldamento del tipo autonomo con caldaia murale e terminali radianti (impianti da verificare nella funzionalità - caldaia sostituita nel 2018). Tutti gli impianti tecnologici (elettrico, gas metano e termoidraulico) sono da verificare e certificare ai sensi della vigente normativa. Per il garage nel livello interrato: struttura perimetrale in c.a. con murature interne in laterizio intonacato; basculante in lamiera preverniciata; per il deposito nel sottotetto, elementi portanti in muratura tradizionale intonacata e tinteggiata, porta interna in lamiera, pavimentazione in monocottura ed impianto elettrico di base

Sono state rilevate all'interno dell'appartamento segni di umidità derivanti da infiltrazioni di acque piovane (prevalentemente sulla parete nord) e che dovranno essere affrontate e verificate con oneri a carico della parte aggiudicataria ed eventualmente coinvolgendo anche il condominio. Di questo si è tenuto conto nella presenta valutazione immobiliare.

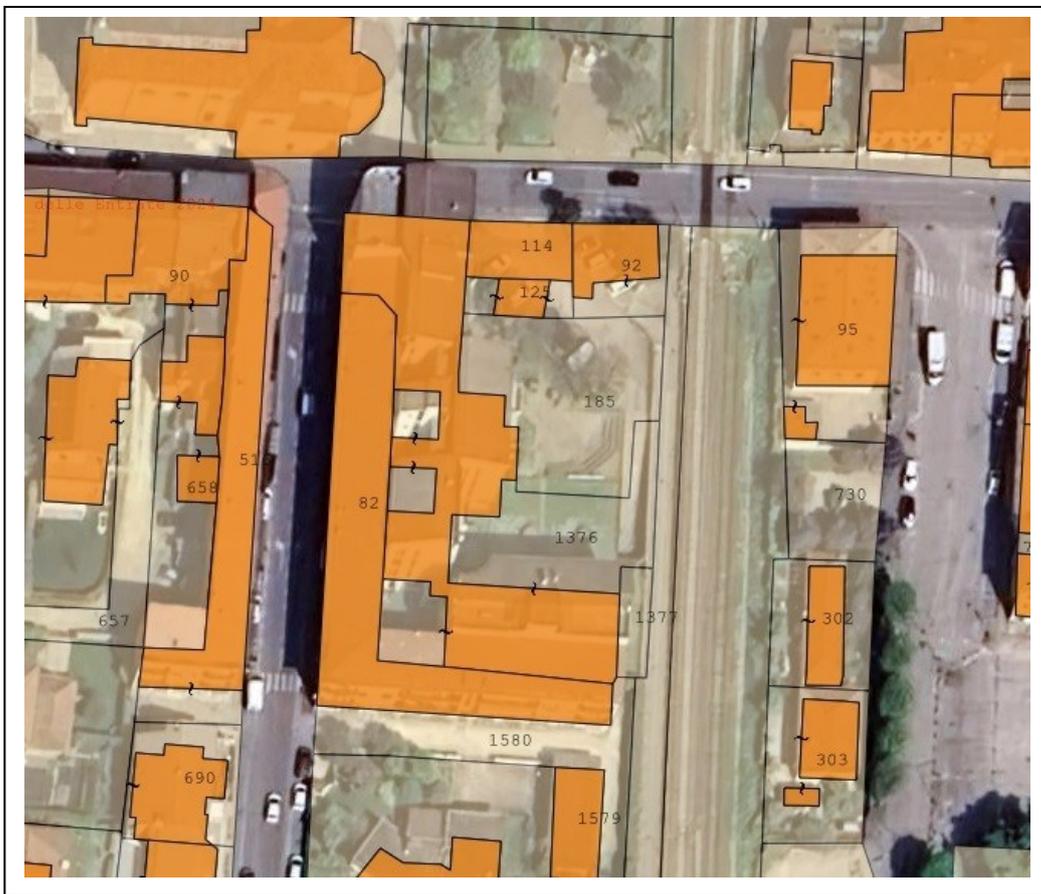
N.C.T. foglio 4.

Comparazione mappa
catastale fotogrammetria
aerea

All' N.C.T. c'è solo approssimativa corrispondenza tra la reale posizione del fabbricato e quanto cartograficamente rappresentato. Si renderà necessaria una azione di aggiornamento catastale.

Annotazioni: Agli atti della banca dati catastali per il map.le 1376 non vi è elenco numerico e grafico dei subalterni. Alla mappa del Catasto Terreni l'intero complesso condominiale trova parziale corrispondenza con le particelle: 82, 92, 114, 125, 1376, 1377. La cartografia al C.T. relativa all'intero complesso non risulta aggiornata. In visura l'indicazione toponomastica per le unità non risulta corretta. Le planimetrie catastali delle tre unità immobiliari non sono rispondenti alla realtà; le difformità sono riconducibili a diversa indicazione delle altezze utile e per distributivo degli spazi. Serviranno attività di aggiornamento catastale per un spesa stimata preventiva in euro 2.000.

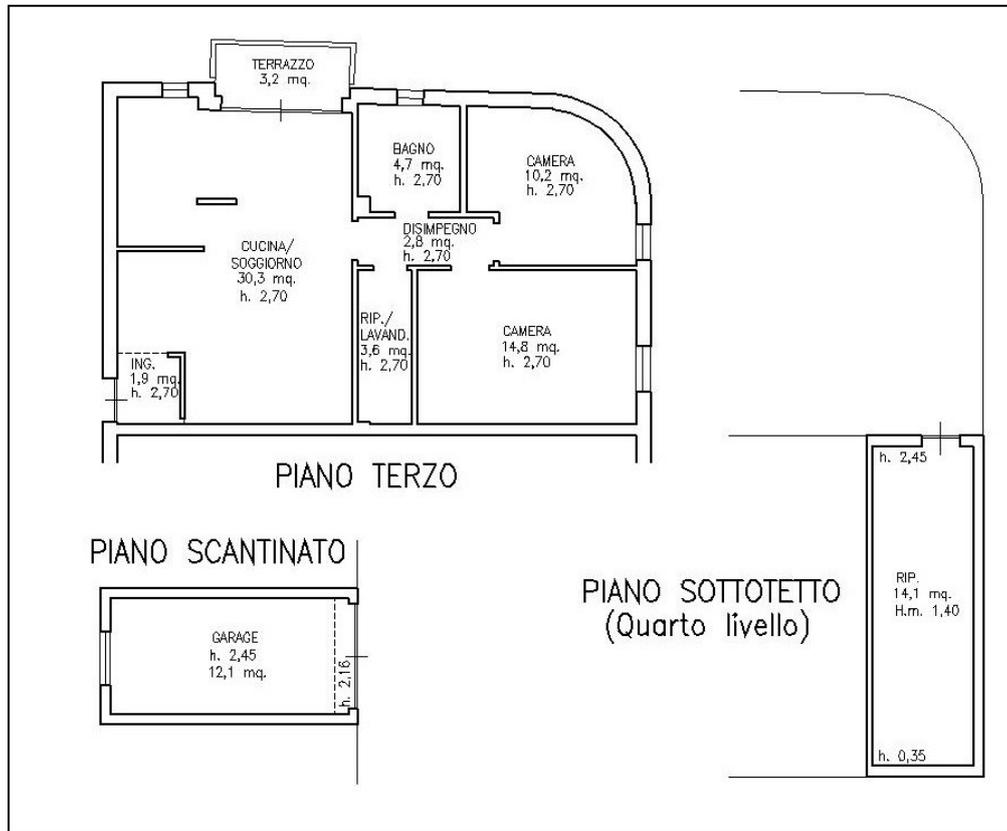
STATO DI RILIEVO (di massima: indicativo e non esaustivo).

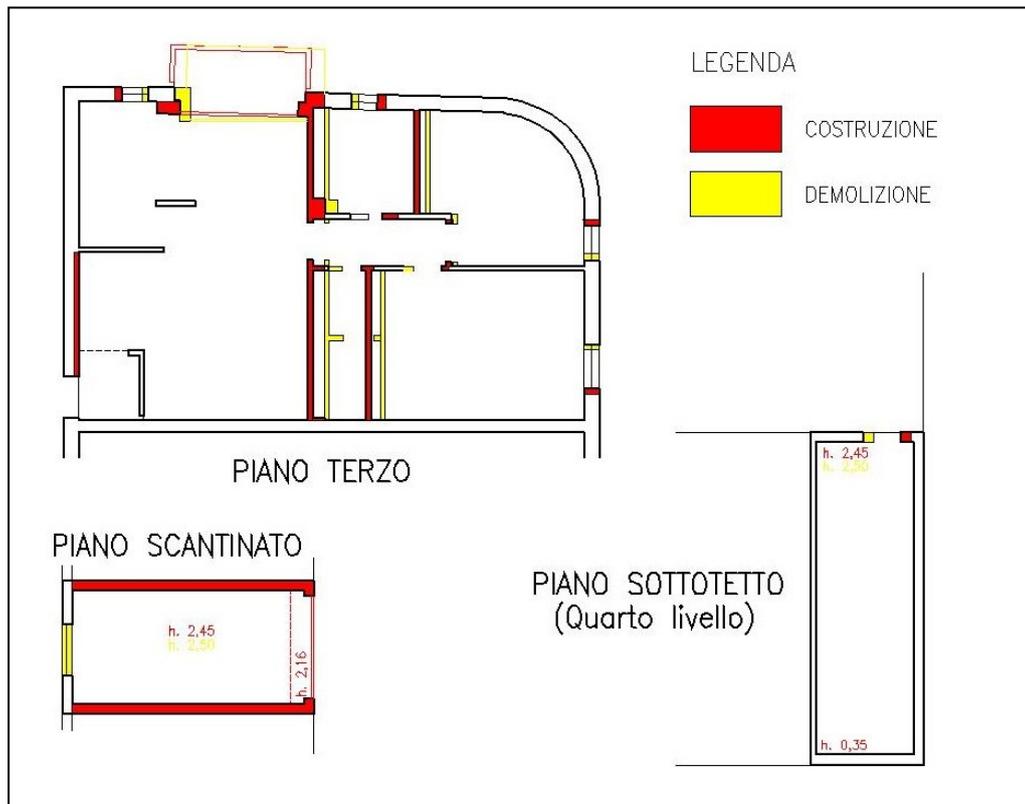
Tra lo stato di fatto come visto in fase di sopralluogo, e lo stato autorizzato così come pervenuto dall'area tecnica del comune, sono state riscontrate difformità relative all'altezza utile dei locali, nel distributivo interno degli spazi per modifiche prospettiche e per la chiusura con pareti del locale rimessa; per le singole unità immobiliari servirà una pratica edilizia in sanatoria finalizzata a regolarizzare le difformità rilevate. Non si esclude la possibilità di difformità a livello di parti comuni condominiali che nel caso andranno discusse e deliberate in assemblea condominiale. Per quanto di pertinenza delle singole unità immobiliari si prevede una spesa per regolarizzazione edilizia di indicativi e non probatori euro **4.000** oltre a sanzioni. Per l'immobile non sono pervenute le certificazioni di conformità degli impianti che sono riconducibili all'epoca di costruzione originaria. Questi sono da revisionare e certificare ai sensi della vigente normativa. Le unità non sono fornite di certificazioni di conformità relative agli impianti tecnologici; il livello interrato uso autorimessa (condominiale) è attualmente sprovvisto di Certificato Prevenzione Incendi.

STATO COMPARATIVO (di massima: indicativo e non esaustivo) con evidenza delle difformità.

SITUAZIONE EDILIZIA: Tra lo stato di fatto come visto in fase di sopralluogo, e lo stato autorizzato così come pervenuto dall'area tecnica del comune, sono state riscontrate minime difformità relative all'altezza utile dei locali, nel distributivo interno degli spazi; per le singole unità immobiliari servirà una pratica edilizia in sanatoria finalizzata a regolarizzare le difformità rilevate. Non si esclude la possibilità di difformità a livello di parti comuni condominiali che nel caso andranno discusse ed eventualmente deliberate in assemblea condominiale. Per quanto di pertinenza delle singole unità immobiliari si prevede una spesa per regolarizzazione edilizia di indicativi e non probatori euro 4.000 oltre a sanzioni.
