**REPUBBLICA ITALIANA****TRIBUNALE ORDINARIO DI CREMONA****PROCEDURA ESECUTIVA IMMOBILIARE n° 139/2023 R.G.E.**

**RELAZIONE DI CONSULENZA TECNICA**

**Bene:** Casa di tipo economico su tre livelli in tipologia a cortina

**Ubicazione:** Pessina Cremonese (CR) – via Monsignore Giuseppe Antonio Padovani n° 47

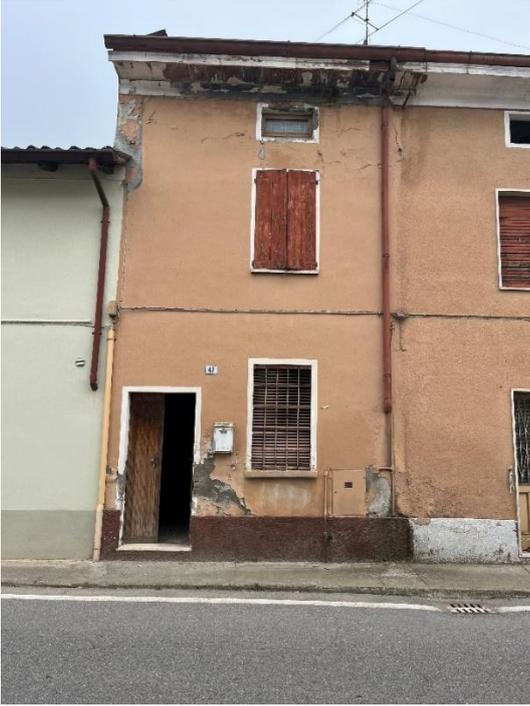
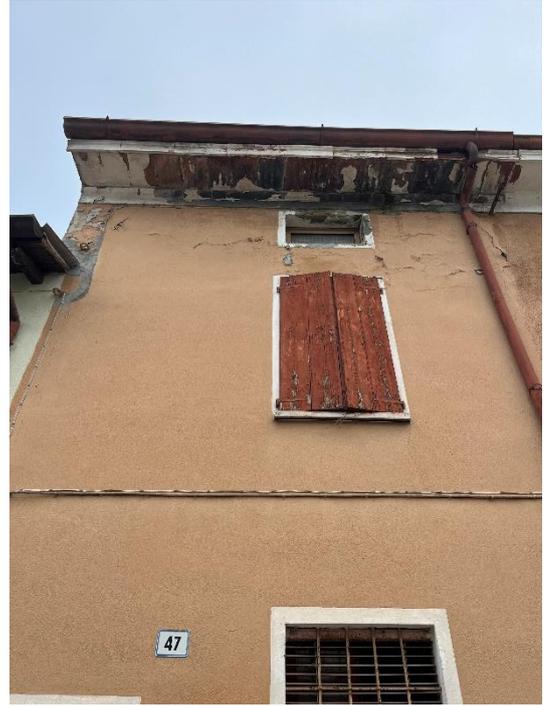
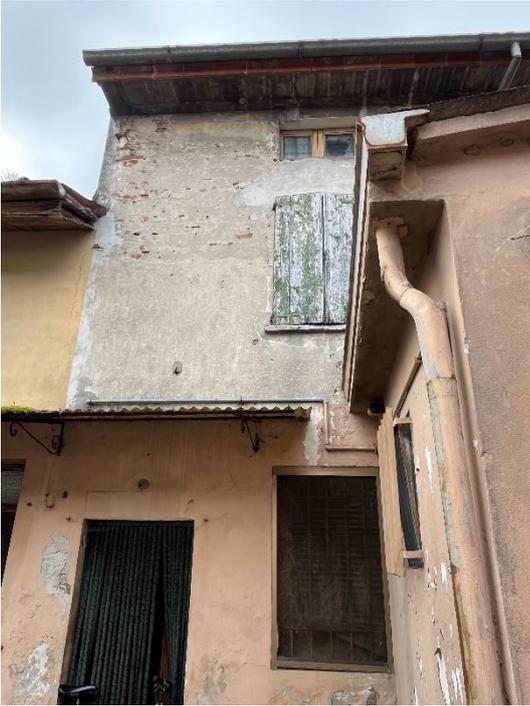
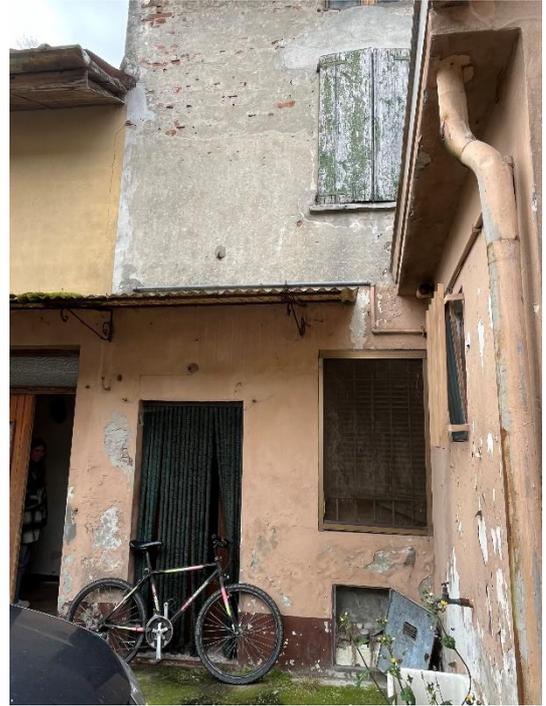
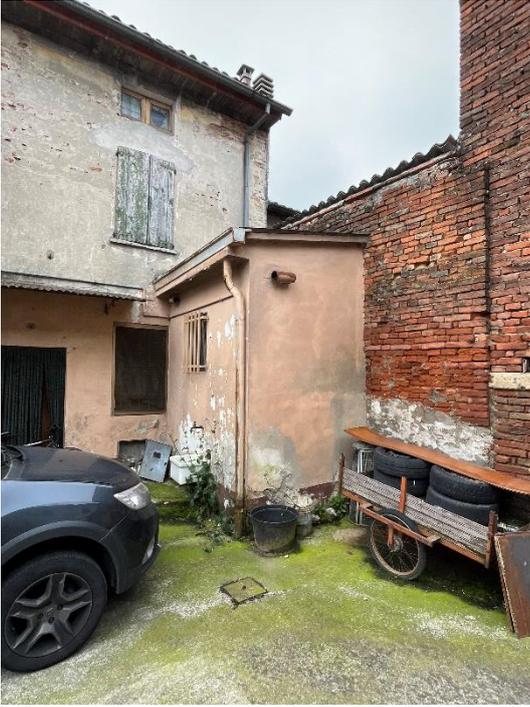
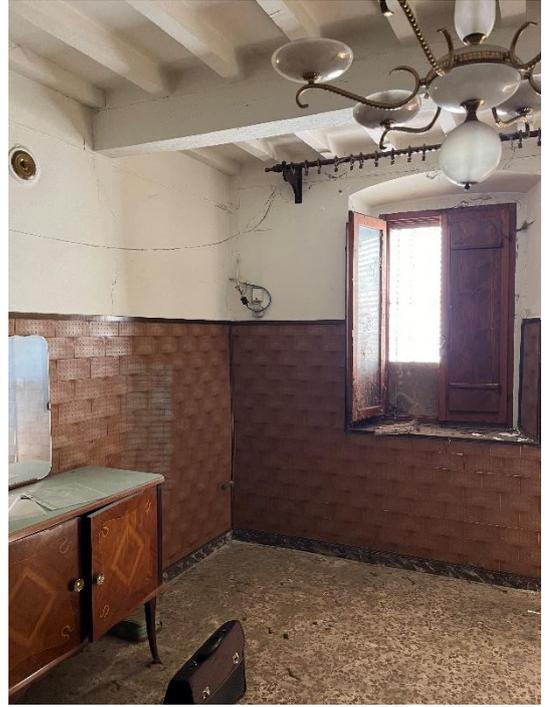
➤ DOCUMENTAZIONE FOTOGRAFICA:

L'unità immobiliare risulta da tempo in abbandono ed in stato di manutenzione molto precario. In particolare, la struttura lignea del solaio inclinato di copertura presenta alcuni elementi a rischio collasso.

Strutturalmente l'edificio è costituito da murature perimetrali in mattoni pieni, solai orizzontali in travi e travetti in legno e tavelle piene in cotto; solai inclinati di copertura con struttura lignea (travi e travetti), tavelloni in laterizio forato e manto in coppi; la scala interna di collegamento tra piano terra e primo è in muratura mentre quella di collegamento tra piano primo e soffitta è in legno; i pavimenti sono prevalentemente in tavelle piene in cotto; il locale igienico è pavimentato e rivestito in piastrelle di ceramica monocottura; i serramenti esterni sono in legno, al piano terra con vetri semplici e inferriata e al primo piano con vetrocamera e antoni in legno; le porte interne sono in legno così come il portoncino d'ingresso a due ante.

Non esiste impianto di riscaldamento; è presente boiler a gas per l'acqua calda sanitaria posto nel locale igienico; l'impianto elettrico è con cavi tipo piattina e frutti esterni e quindi fuori norma;

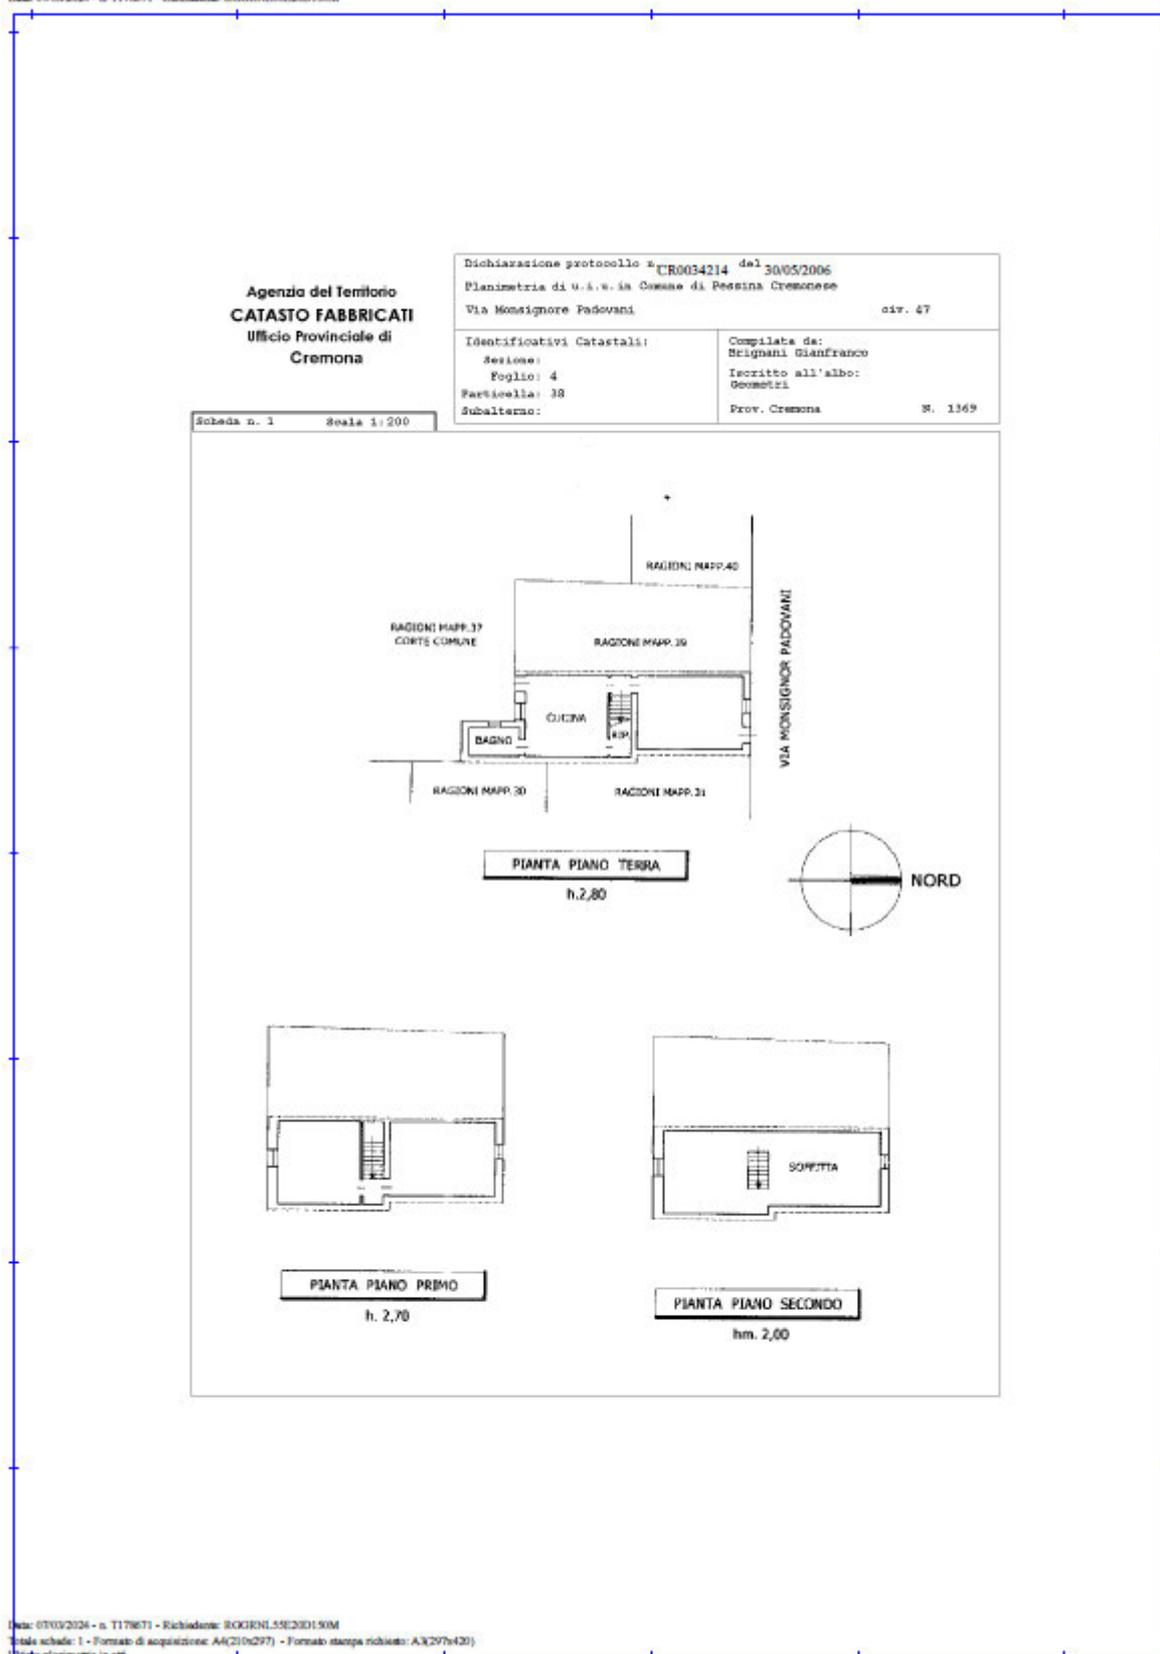
## Planimetria catastale unità immobiliare:

- A meno di qualche piccola incongruenza di carattere prettamente grafico, la situazione reale dei luoghi è conforme alla situazione riportata nella planimetria catastale corrispondente:

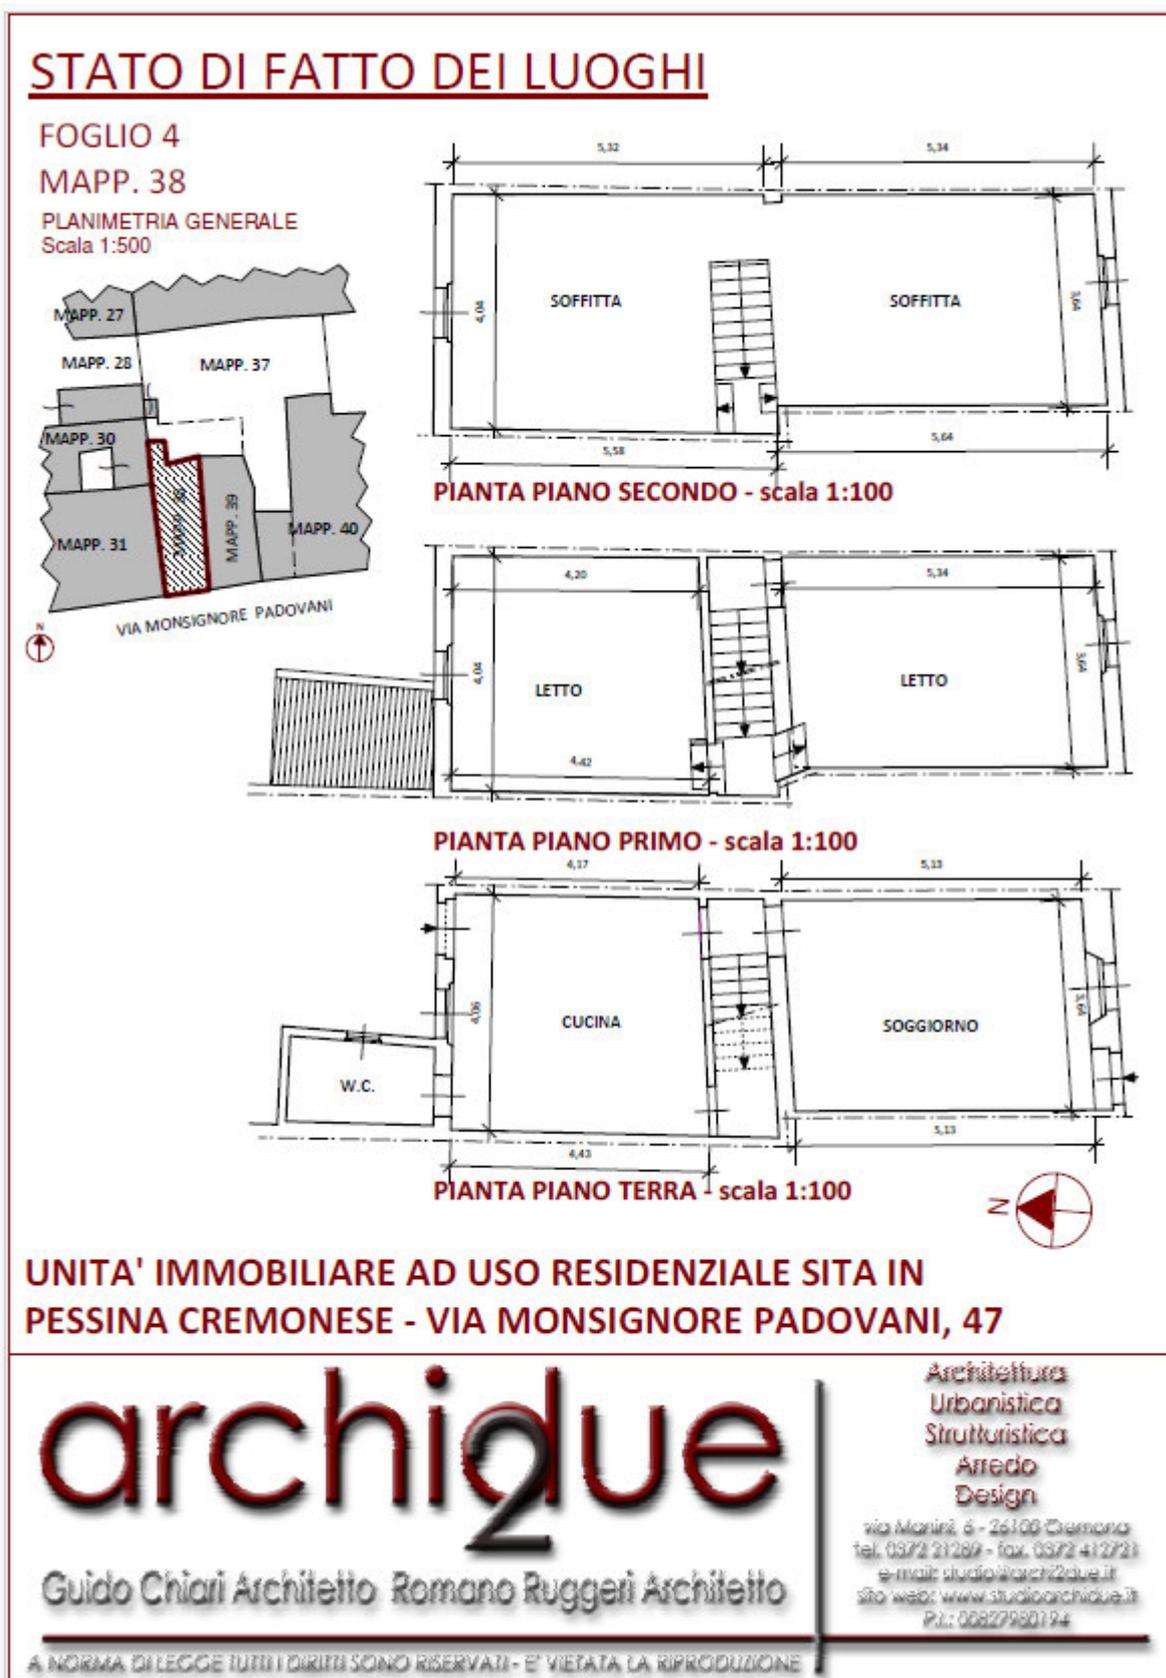
Restituzione grafica dello stato di fatto dei luoghi

L'immobile oggetto di perizia è catastalmente costituito da una unità immobiliare ad uso residenziale disposta su tre livelli (terra, primo e soffitta) nei quali trovano ubicazione: al piano terra ingresso/soggiorno, la cucina con piccolo ripostiglio sottoscala ed il locale igienico; al primo piano due camere da letto; al secondo piano ampia soffitta.
