**TRIBUNALE DI VICENZA**  
**SEZIONE ESECUZIONI IMMOBILIARI**

**PROCEDURA N. 81/2024 RGE**

**ELABORATO PERITALE**

Identificazione beni: Beni in Malo (VI) - Via Porto n. 12.

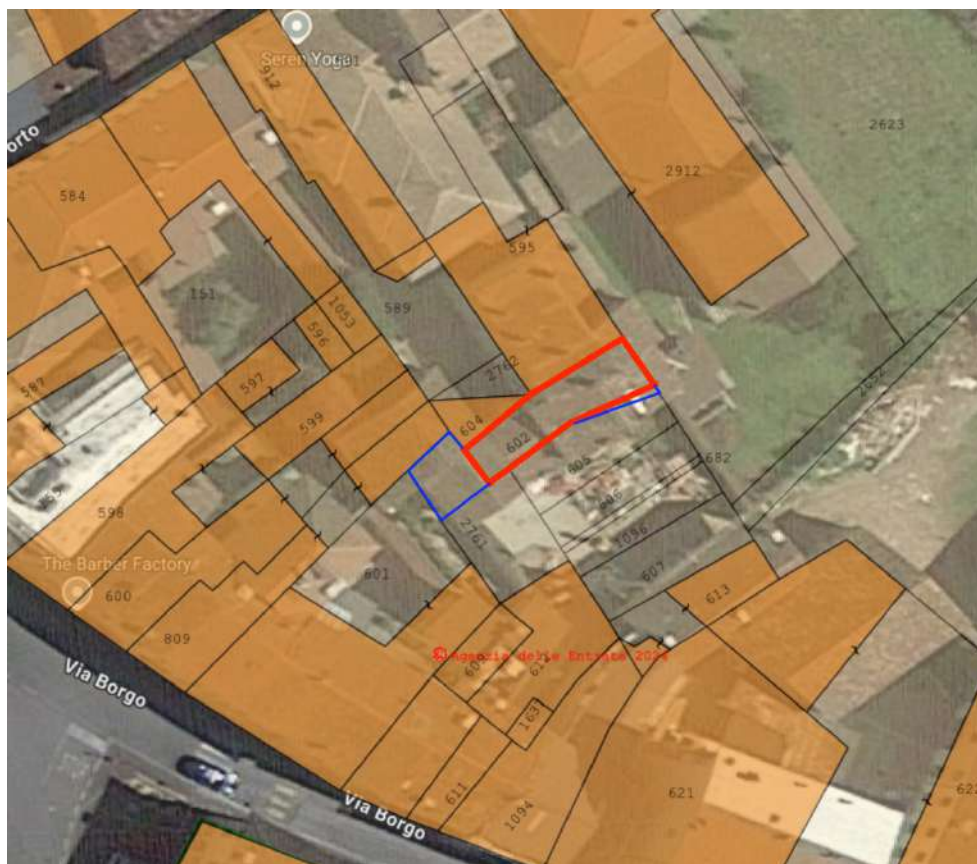
**Figura 1. Sovrapposizione ortofoto con mappa catastale.**

In blu le porzioni del mappale 602 C.T. che corrispondono ad altri immobili.

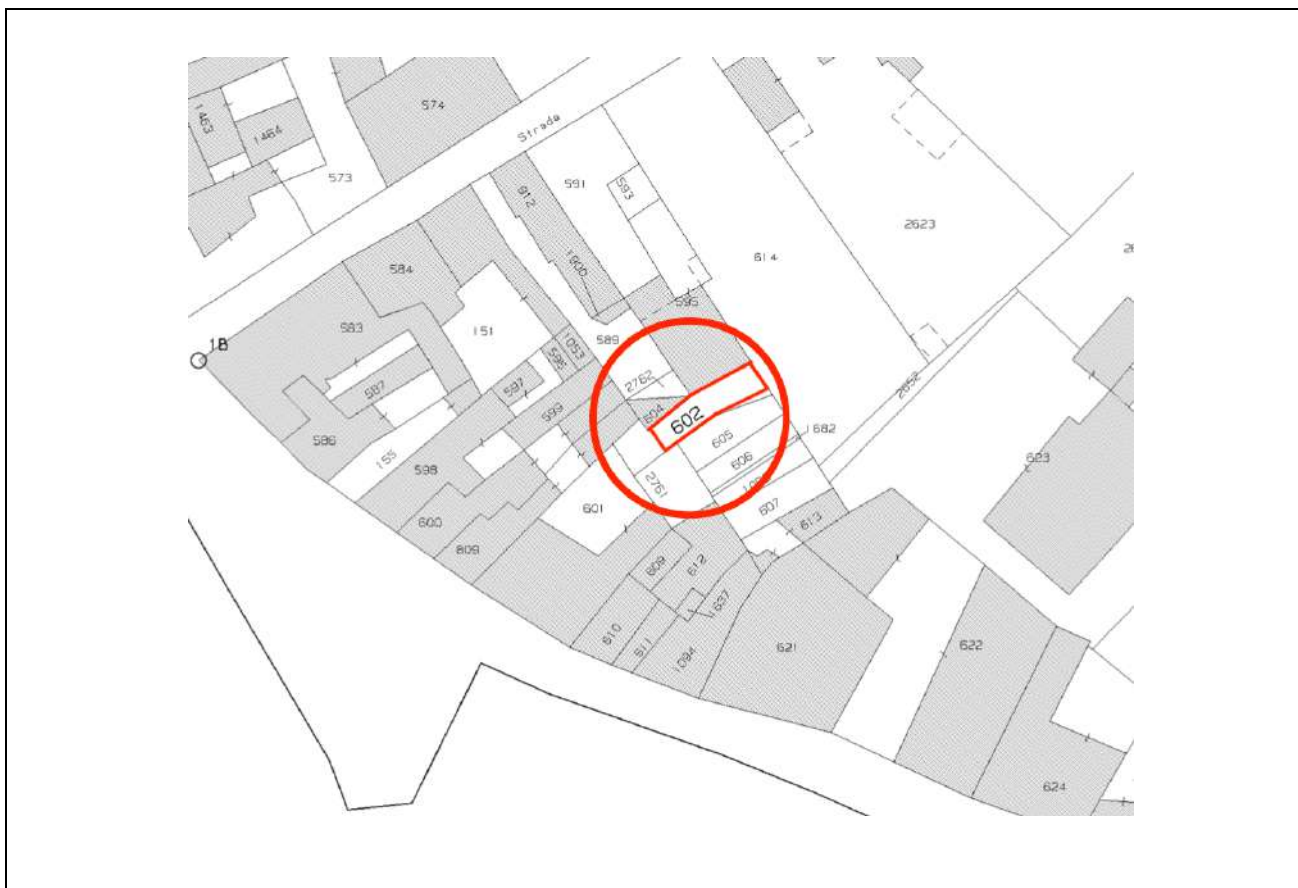
Figura 6. Sovrapposizione tra lo stato reale dei luoghi e la planimetria catastale (non in scala).

- il ripostiglio a piano terra presenta un'altezza di ca. 205 cm, inferiore ai 215 cm riportati nella planimetria;
- le altezze misurate a piano primo non sempre corrispondono a quelle indicate nella planimetria (240 cm invece 250 cm; 200 cm invece che 205 cm; ecc.);
- la sagoma del mappale 602 nella planimetria wegis (catasto terreni) appare più ampia del fabbricato in esame e sembra comprendere anche un edificio attiguo posto verso ovest e di proprietà di terzi;
- il mappale 602 in planimetria wegis non riporta la consueta retinatura grigia.

Le difformità riscontrate nella scheda urbana sono minime e non rilevanti ai fini della consistenza del bene, ma date le discrepanze nelle altezze e altre imprecisioni, nonché la difformità della sagoma del fabbricato al catasto terreni, si rende opportuna la presentazione di nuova planimetria al catasto fabbricati e l'aggiornamento del catasto terreni; per tali operazioni si stima un costo di ca. 2.000,00 € (al netto di oneri fiscali e diritti catastali).
