TRIBUNALE DI MARSALA

Perizia dell'Esperto ex art. 568 c.p.c. Ing. OMISSIS, nell'Esecuzione Immobiliare 35/2023 del R.G.E.

- **Bene N° 1** - Fabbricato commerciale ubicato a Marsala (TP) - C/da Ettore Infersa, 13,14, 15, edificio 1, piano T (Coord. Geografiche: 37°51'20,56" N - 12°29'13,42" E)

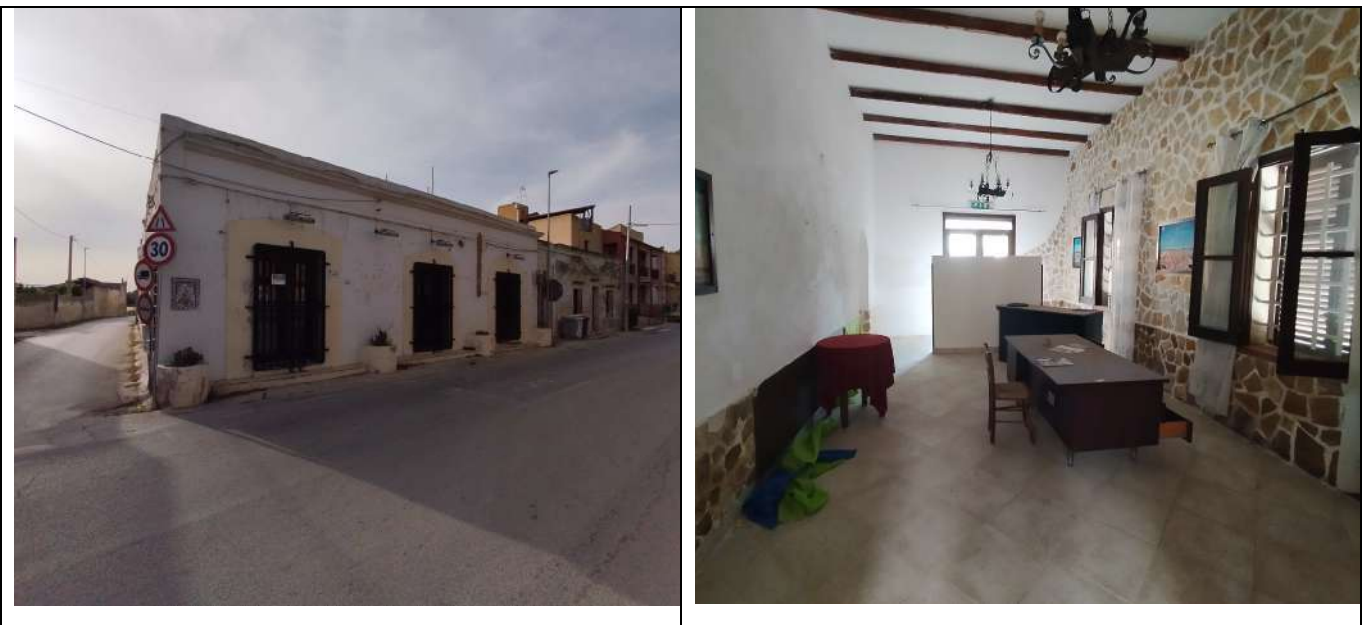
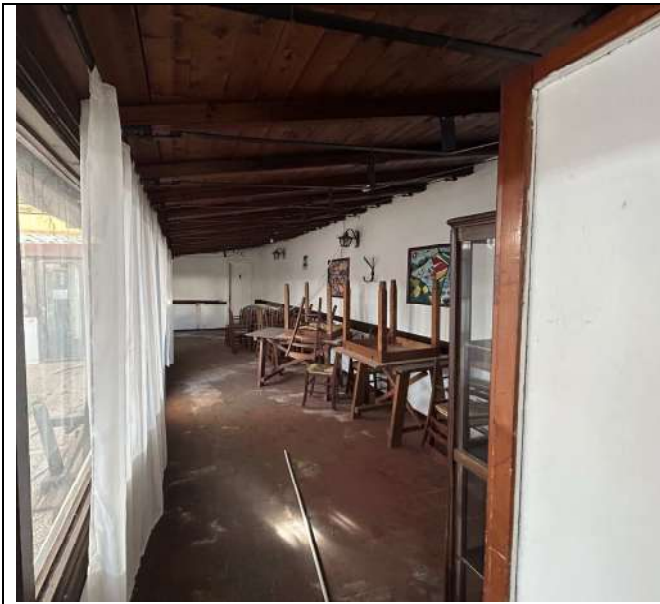
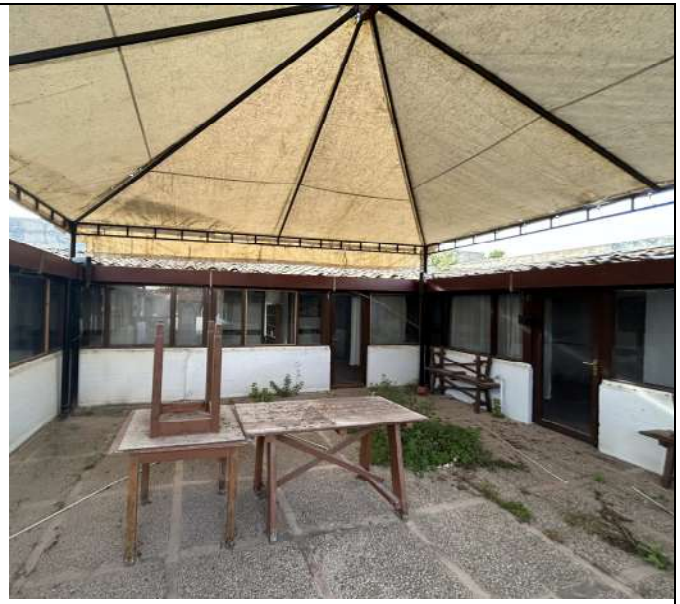
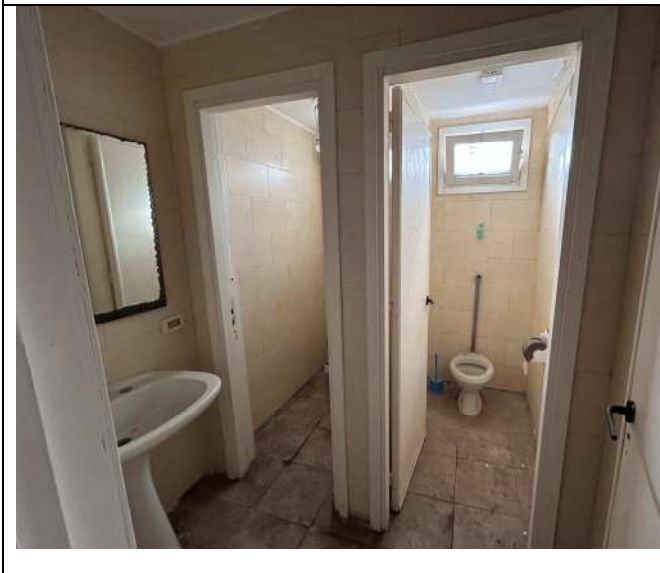
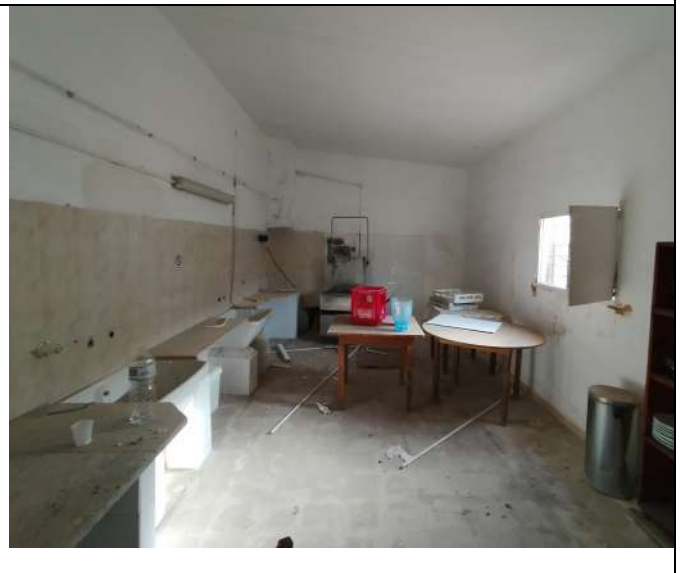
L'immobile si presenta in stato di abbandono ed in condizioni di manutenzione scarse, anche a causa dei ripetuti furti (denunciati dal debitore presso il Comando dei Carabinieri) nel corso dei quali è stato danneggiato consistentemente l'impianto elettrico e di riscaldamento/climatizzazione con la sottrazione dei fili in rame dello stesso e delle piastre/ condizionatori (oltre ad altri mobili in acciaio e pentolame).

Gli impianti sono in pessime condizioni e devono essere oggetto di completo rifacimento anche a seguito di furti di cavi e fili, nel complesso le rifiniture sono di tipo civile e pavimenti con mattoni di cotto e/o con scaglie in marmo; gli infissi esterni sono di tipo in legno mentre gli intonaci esterni sono rappresentati da strato di rinzafo di colore bianco.

Di seguito si riportano alcune foto del bene e si rimanda all'elaborato fotografico per ulteriori dettagli

E' necessario effettuare il rifacimento della parte impiantistica (elettrici, termici, idrico e di scarico) oltre alla manutenzione straordinaria della struttura in legno.
