TRIBUNALE ORDINARIO DI COSENZA  
SEZIONE ESECUZIONI IMMOBILIARI DI COSENZA

*PROCEDURA Nr. 135/2022*

## **RELAZIONE TECNICA DEL CONSULENTE TECNICO D'UFFICIO**

Immobile pignorato: Abitazione sita nel Comune di Casali del Manco – località Casole Bruzio – frazione Scalzati – via Roma snc– distinta al catasto al foglio n.4 particella n.603 sub n.1

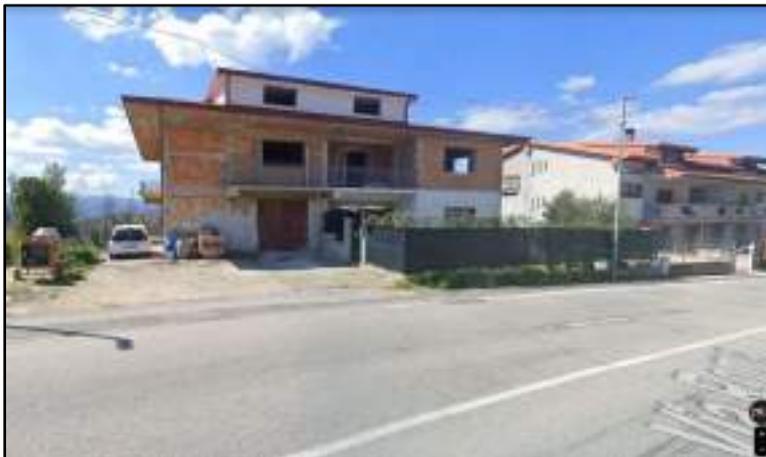
*Fig. n.2 – Vista del fabbricato in cui ricade la porzione immobiliare oggetto di pignoramento dalla Via Roma (prospetto Nord – Est)*

Le strutture portanti dell'intero fabbricato sono in calcestruzzo armato; l'esterno di tale fabbricato si presenta "al rustico" in quanto mancano sia l'intonacatura che la tinteggiatura.

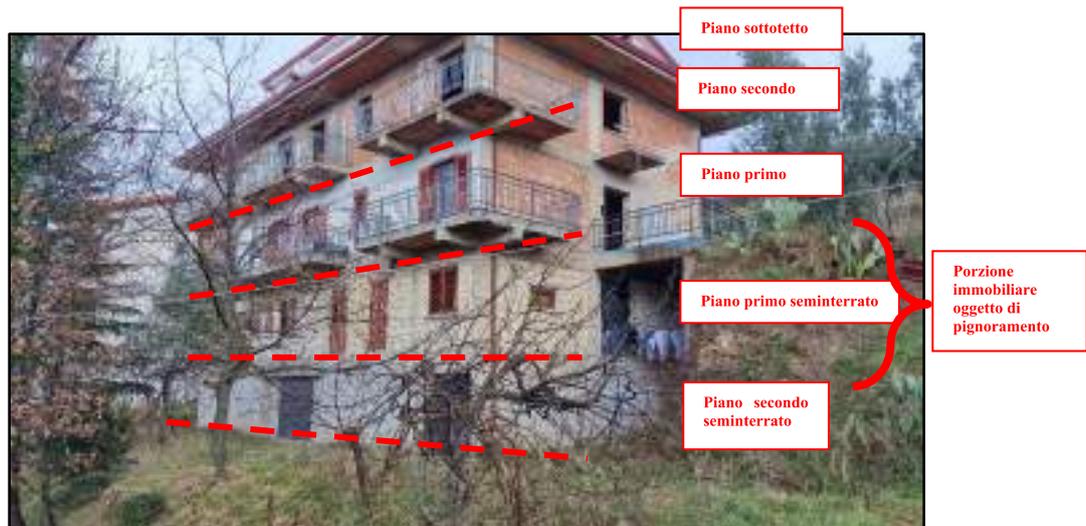
Fig. n. 3 – Vista del fabbricato in cui ricade la porzione immobiliare oggetto di pignoramento dalla parte opposta rispetto alla Via Roma (Prospetto Sud – Ovest)

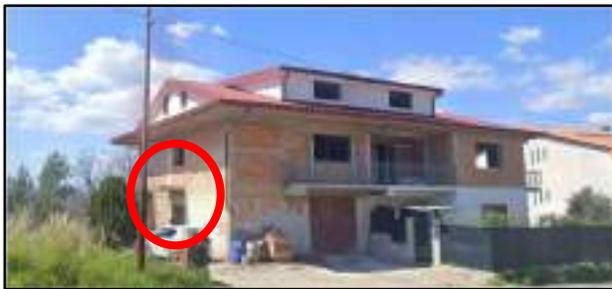
Fig. n. 4 – Accesso alla scala interna (Prospetto Sud – Est)

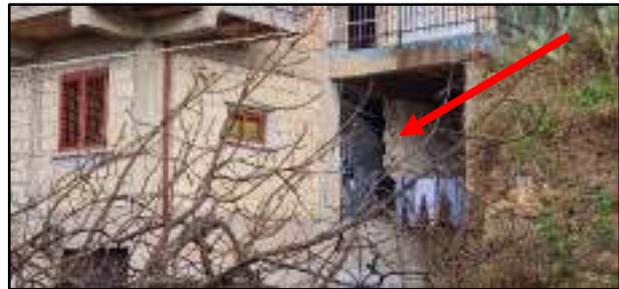
Fig. n. 5 – Accesso alla porzione immobiliare pignorata

La porzione immobiliare oggetto di pignoramento confina per un lato con ingresso e vano scala (fig.5), per un lato con l'intercapedine (fig.6) e per gli altri due lati ha affaccio libero (fig.7 e 8).

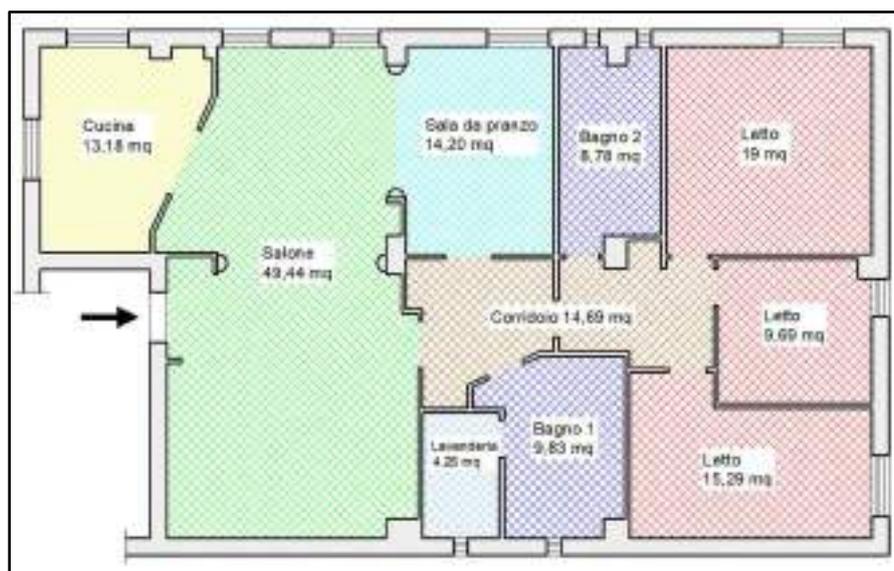
Come si evince dalla planimetria redatta dal sottoscritto a seguito del rilievo metrico effettuato nel corso del sopralluogo (all. n.29), l'immobile è costituito dagli ambienti di seguito riportati:

Fig. n. 9 – Restituzione rilievo metrico

L'altezza utile all'interno di tali ambienti è risultata pari a 2,90 m (cfr. all. n.26).

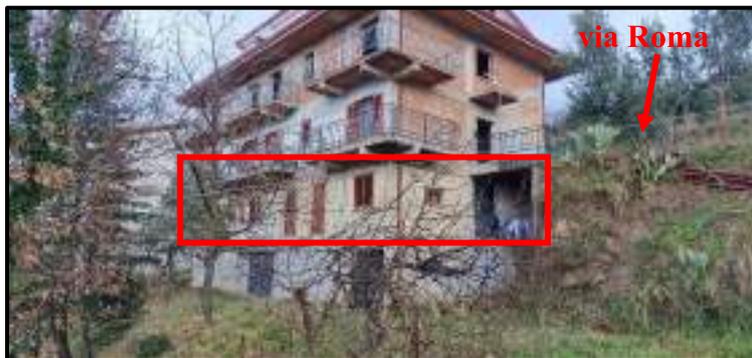
Inoltre, nella relativa documentazione catastale, è indicato che la porzione immobiliare oggetto di pignoramento è ubicata al piano terra del fabbricato all’interno del quale la stessa ricade; tuttavia, tale indicazione è errata in quanto, in esito al sopralluogo svolto in data 27/02/2023, il sottoscritto ha potuto verificare che tale porzione immobiliare è ubicata al primo piano seminterrato rispetto a via Roma.

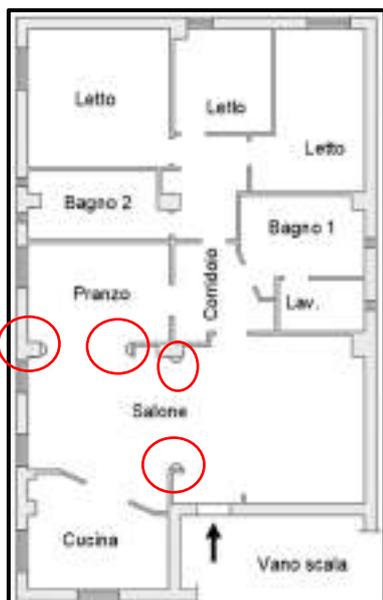
A tal proposito occorre precisare che, rispetto a quanto indicato nella planimetria, il sottoscritto, in esito al rilievo effettuato durante il sopralluogo del 27/02/2023, non ha rilevato differenze nella distribuzione degli spazi interni; allo stato attuale, su alcune pareti/pilastrini sono stati posizionati degli elementi in polistirolo rappresentanti “finte colonne” (cerchiati in rosso nell’immagine sottostante) che, essendo in polistirolo, sono immediatamente rimuovibili.

Fig. n. 11 – Rilievo

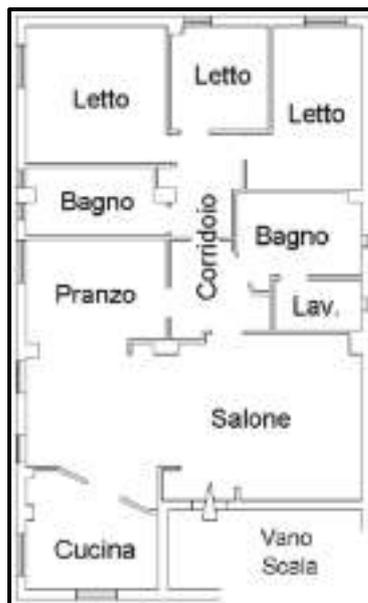
Fig. n. 12 – Stralcio planimetria catastale

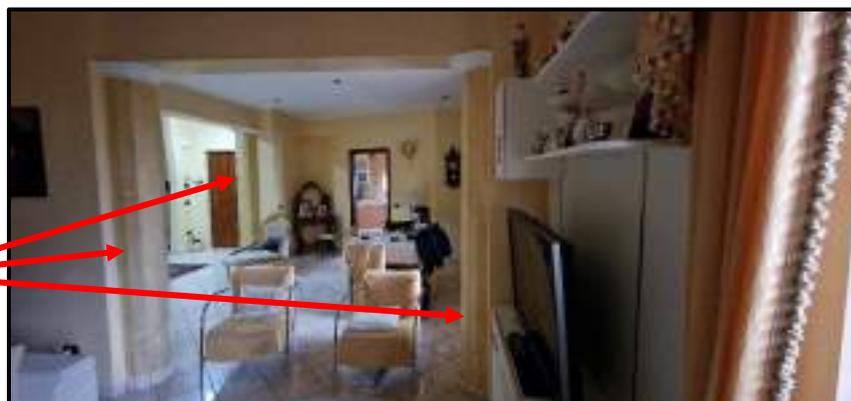
Finte colonne  
in polistirolo

Fig. n. 13 – Foto sopralluogo

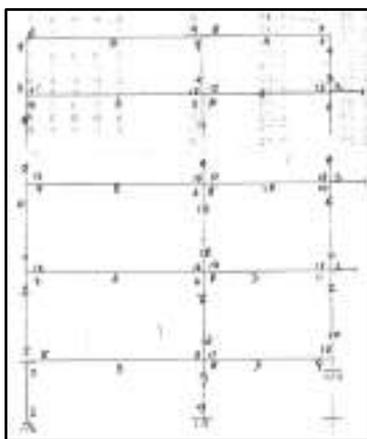
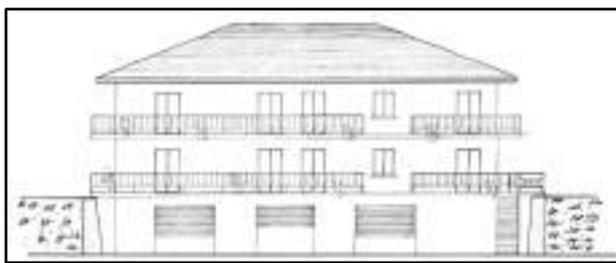
Il progetto allegato alla suindicata Concessione Edilizia n.19 del 20/05/1985 è stato depositato all’Ufficio del Genio Civile della Regione Calabria, infatti, tra la documentazione acquisita dall’accesso agli atti del Comune di Casali del Manco in data 24/03/2023, sono state rinvenute l’autorizzazione all’inizio dei lavori prot.4612 del 20/05/1985 (all. n.36) e il documento contenente il disegno del telaio del fabbricato (all. n.39); sul punto, con riguardo al progetto presentato nel 1985, si ritiene opportuno precisare che mentre il disegno del telaio è di un fabbricato di n.5 piani (fig.14) i disegni architettonici raffigurano un fabbricato di soli n.3 piani (fig.15) – cfr. all.ti n.39 e 44).

Fig.14 – All. n.39 – disegno del telaio del fabbricato Fig.15 - All. n.44 – prospetti e sezioni - Concessione del 1985

Il suindicato disegno del telaio (fig.13), allegato al progetto presentato n.1985, sembrerebbe rappresentare quanto poi effettivamente eseguito e quanto illustrato nei disegni architettonici di cui al progetto allegato al permesso di costruire in variante e sanatoria presentato 23 anni più tardi, precisamente nel 2008 (fig.16).

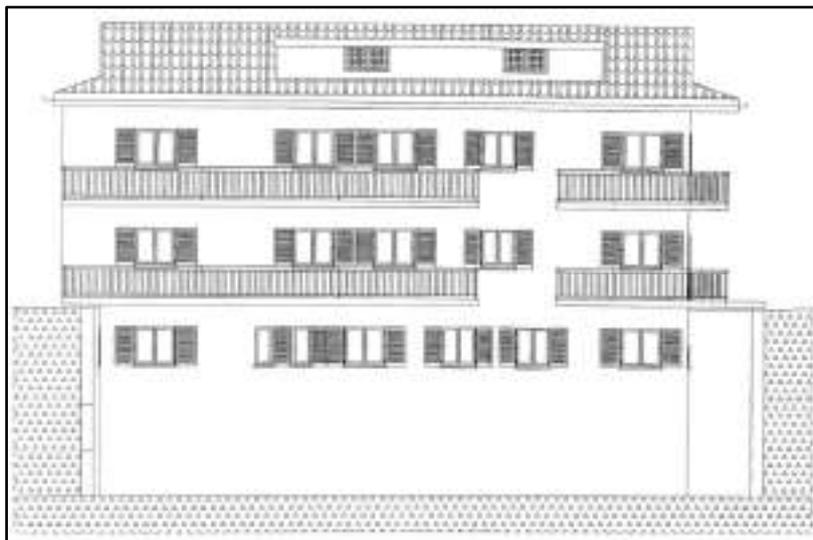
Fig.16 – All. n.66 – piante, prospetti e sezioni - Permesso di costruire in variante e sanatoria del 2008

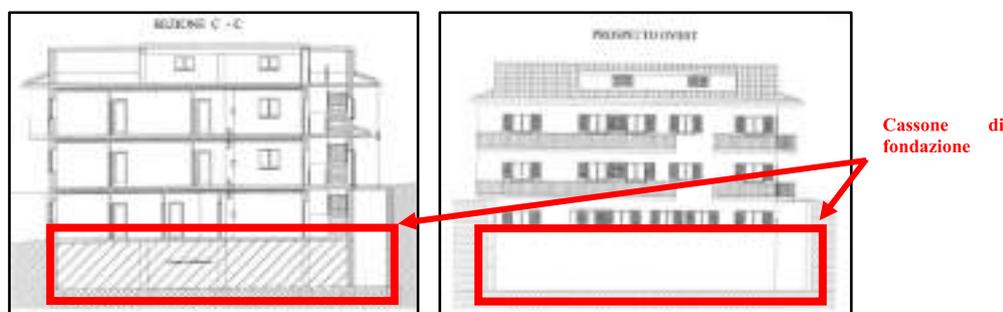
- sul prospetto ovest del piano che avrebbe dovuto contenere il cosiddetto “cassone di fondazione” sono state realizzate delle aperture non previste (solo sul progetto originario allegato alla Concessione edilizia originaria n.19 del 20/05/1985 era previsto che il piano in esame fosse adibito a garage, cantina-magazzino-legnaia); l'impiego di quel piano come garage, configura l'impiego di un volume non assentito:

Fig. n.17 – Stralcio progetto allegato al PdC in sanatoria

Cassone di fondazione previsto nella Concessione in Variante e sanatoria

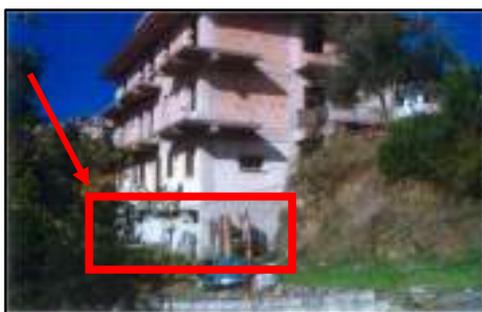
Fig. n.18 – Stralcio progetto allegato al PdC in sanatoria

Aperture non previste

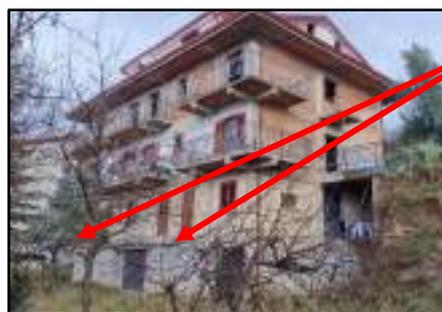
- il muro di sostegno che da progetto avrebbe dovuto proseguire anche sul lato nord della costruzione, è stato interrotto sul lato est.

Prosecuzione del muro di sostegno sul prospetto nord

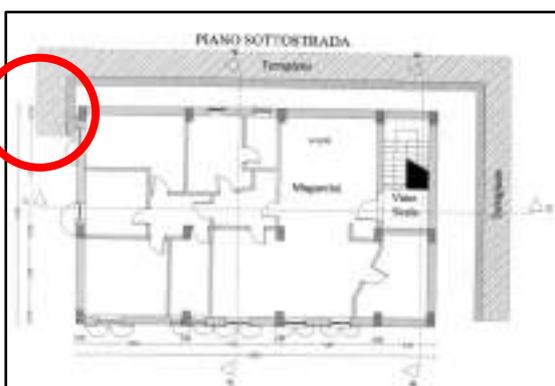
Fig. n.20 – Stralcio progetto allegato al PdC in sanatoria

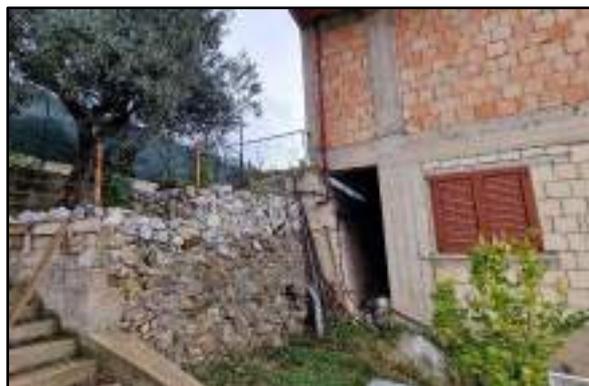
Fig. n.21 – Stato attuale muro

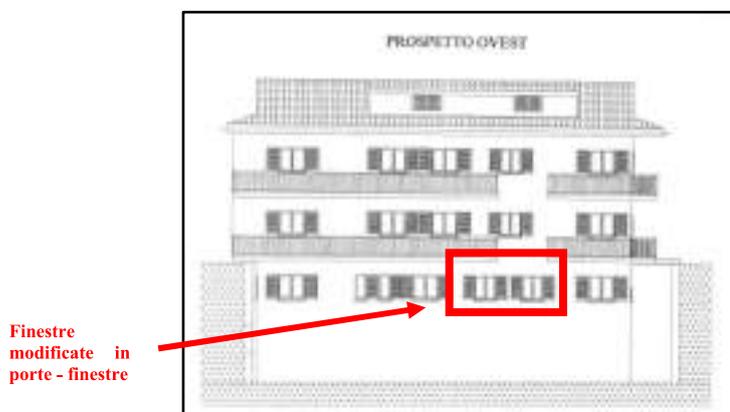
- è stato modificato il prospetto ovest attraverso la realizzazione di due porte – finestre (le quali, ancorché dotate di infisso che nella parte bassa non può essere aperto, affacciano sul vuoto); la

presenza di tale difformità si evince anche dalla documentazione fotografica consegnata con il progetto allegato al Permesso di costruire in sanatoria del 12/06/2008:

Fig. n.19 – Stralcio progetto allegato al PdC in sanatoria

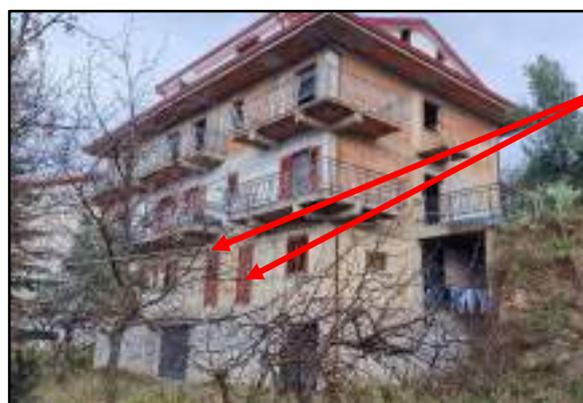
Fig. n.20 – Porte – finestre non previste

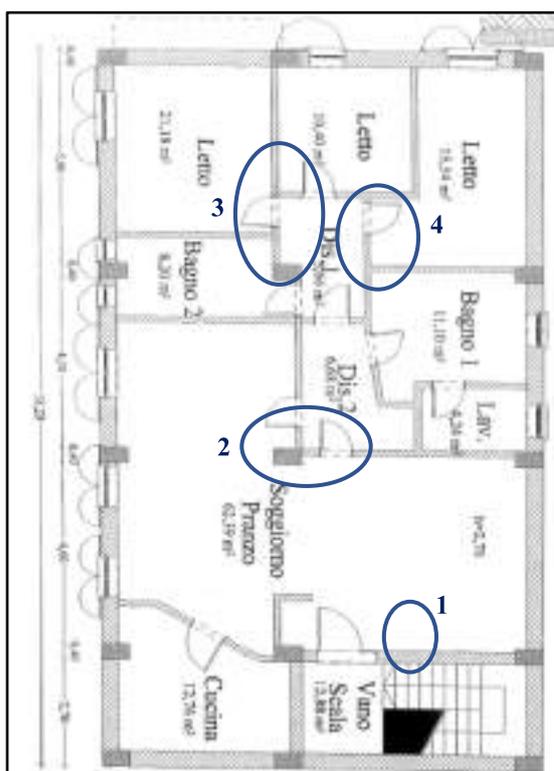
- è stata parzialmente modificata la distribuzione degli spazi interni, attraverso la realizzazione/eliminazione di tramezzi divisori interni non indicati in progetto e nella maggior parte dei casi impiegati per la realizzazione di armadi a muro (cfr. allegato fotografico n.28).

Fig. n.21 – Stralcio progetto allegato alla D.I.A.

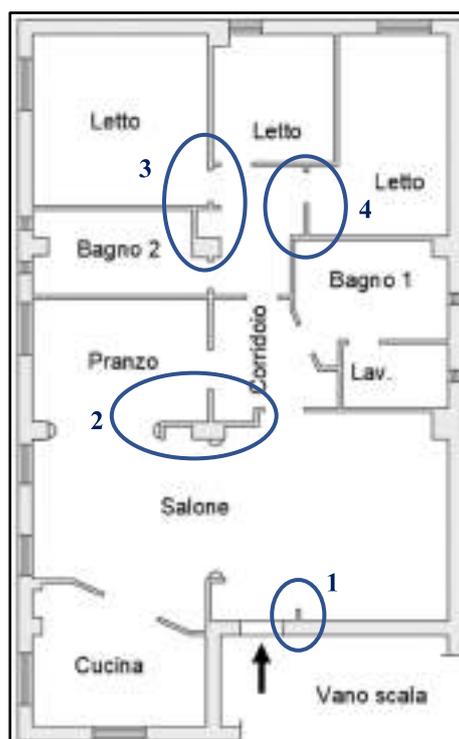
Fig. n.22 – Rilievo

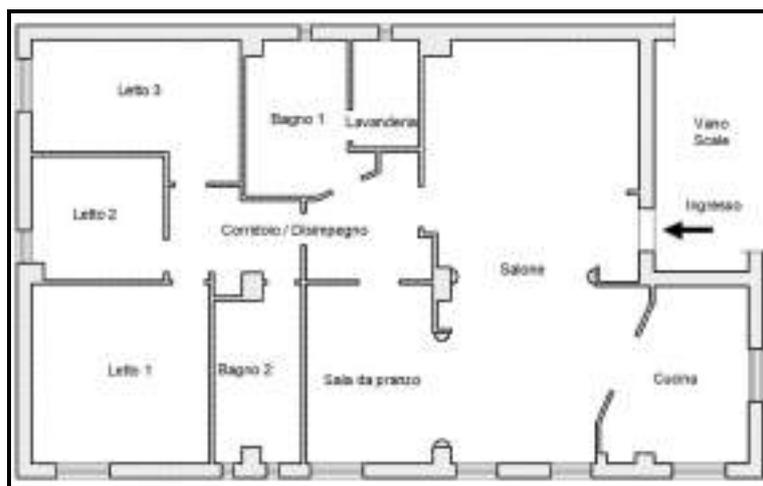
Fig. n. ...

Come si evince dalla planimetria redatta dal sottoscritto a seguito del rilievo metrico effettuato nel corso del sopralluogo del 27/02/2023, rimessa in scala nell'allegato n.29 alla presente relazione, la superficie dei vani principali e dei vani accessori a servizio diretto di quelli principali quali bagni, ripostigli, ingressi, corridoi e simili è complessivamente pari a 158,36 mq, per la precisione:

• Letto 1:	15,29 mq
• Letto 2:	9,69 mq
• Letto 3:	19,00 mq
• Corridoio / Disimpegno:	14,69 mq
• Bagno 1:	9,83 mq
• Bagno 2:	8,78 mq
• Lavanderia:	4,26 mq
• Sala da pranzo:	14,20 mq
• Salone:	49,44 mq
• Cucina:	<u>13,18 mq</u>
<b>sommano:</b>	<b>158,36 mq</b>
