Oggetto	<b>Tribunale di Enna Sezione Civile</b>
	Fallimento n. <b>12/2014</b> R.G. Fall.
	Relazione Tecnica d'Ufficio

*Relazione di Consulenza*

## **CONSULENZA TECNICA**

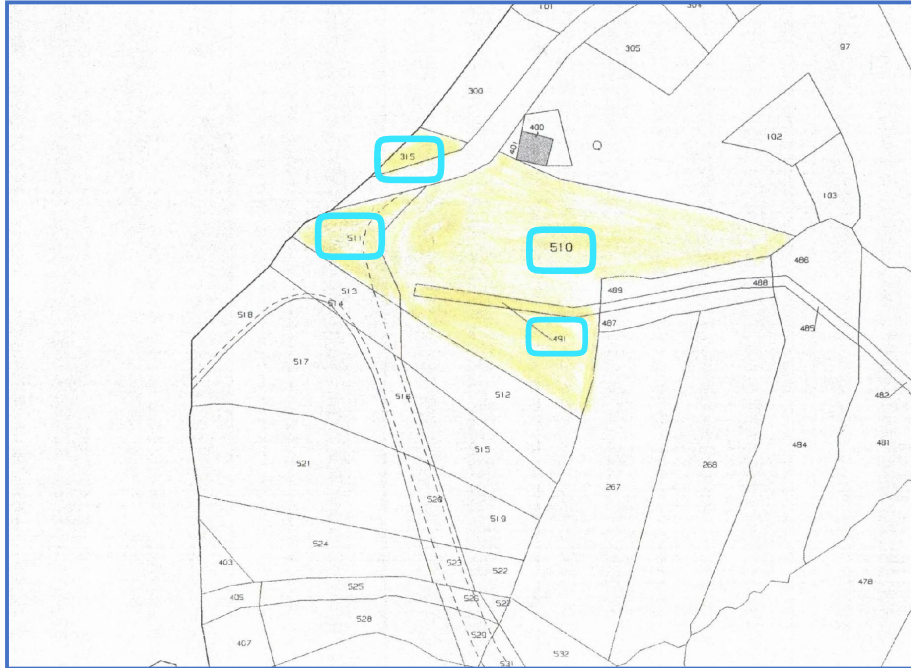
Il lotto di terra terreno risulta separato in due spezzoni: uno più esteso e l'altro meno esteso, a seguito della costruzione della strada comunale che conduce in località Sparacollo.

Lo spezzone di terra che si trova alla sinistra della strada comunale è individuato con le particelle 511 e 315, mentre quello che si trova sulla destra è individuato dalle particelle 491 e 510.

L'appezzamento di terreno, che si trova a poca distanza dal centro abitato, allo stato è incolto, privo di recinzione e presenta una leggera giacitura che degrada in direzione sud-nord.
