TRIBUNALE CIVILE E PENALE DI RAVENNA

LIQUIDAZIONE GIUDIZIALE [REDACTED] con

PERIZIA DI STIMA IMMOBILI

C.T.: PER.AGR.GIANLUIGI VECCHI

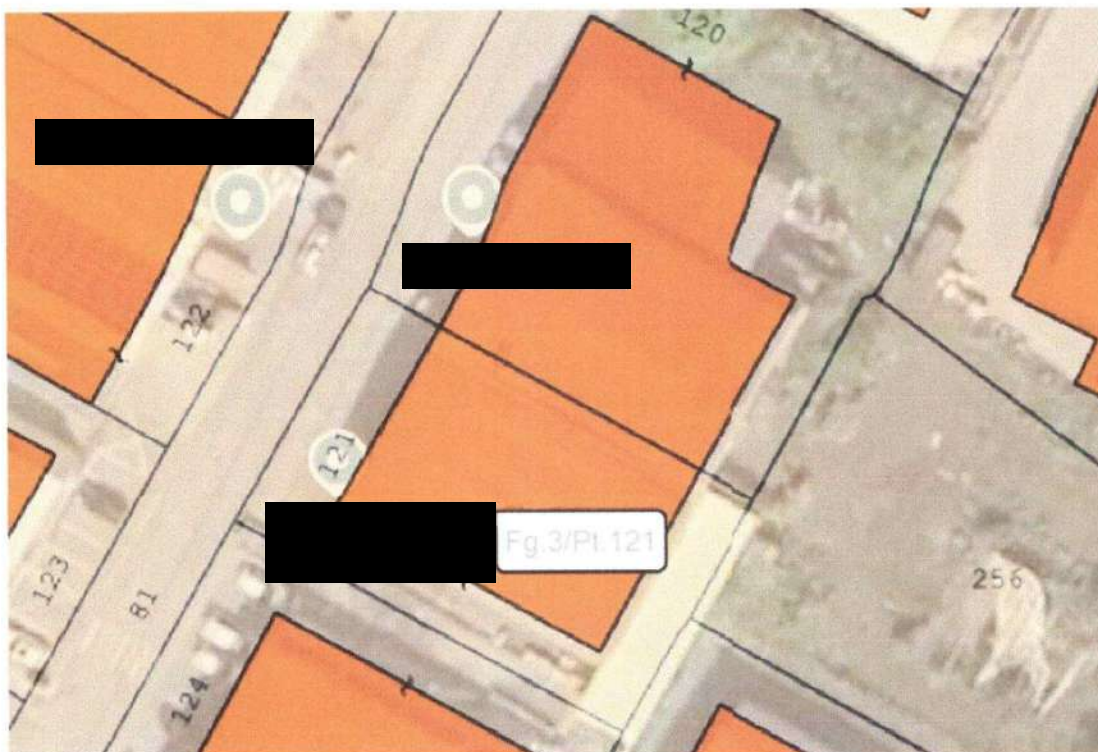
LOTTO N.1

Piena proprietà di immobile ad uso “*Industriale*” posto in Comune di Cotignola (RA), via Del Lavoro n.5 di (=della strada di accesso-parte in comproprietà per 1/8 identificata al fg.3 part.81),

Trattasi di corpo di fabbrica di forma regolare in modesto stato conservativo (anche a seguito degli eventi alluvionali del maggio 2023), recante strutture portanti in elevazione e di copertura mediante cemento armato, tamponamenti perimetrali sono stati eseguiti in lastre di c.a.v.

Si evidenziano in fase di rilievo ammaloramenti agli infissi, ai paramenti murari e ai pavimenti, riconducibili alle infiltrazioni a seguito degli episodi alluvionali del maggio 2023/2024 e presenza di uno strato di alcuni centimetri di fanghiglia (=episodio alluvionale di settembre 2024)

Si evidenzia che la zona uffici/servizi si presenta in modeste condizioni generali di manutenzione e conservazione.

Gli impianti tecnologici, apparentemente obsoleti e in cattivo stato di manutenzione, sono da verificarsi in ordine alle vigenti norme in materia.
