LIQUIDAZIONE CONTROLLATA N. 25/2023

RELAZIONE GENERALE

LOTTO N. 2
APPARTAMENTO SITO IN ALTAVILLA MILICIA, VIA
ENRICO TOTI N. 6 A PIANO PRIMO

RELAZIONE DI STIMA DEL LOTTO N. 2

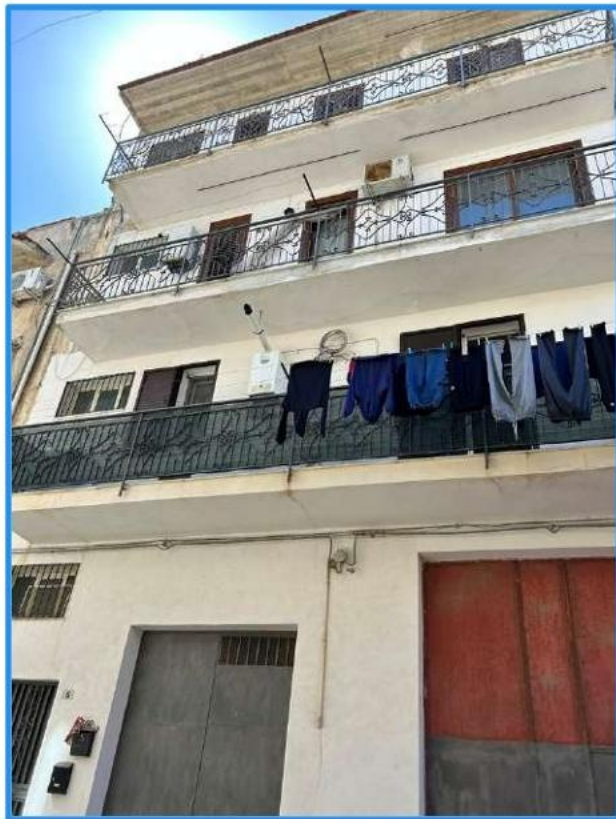
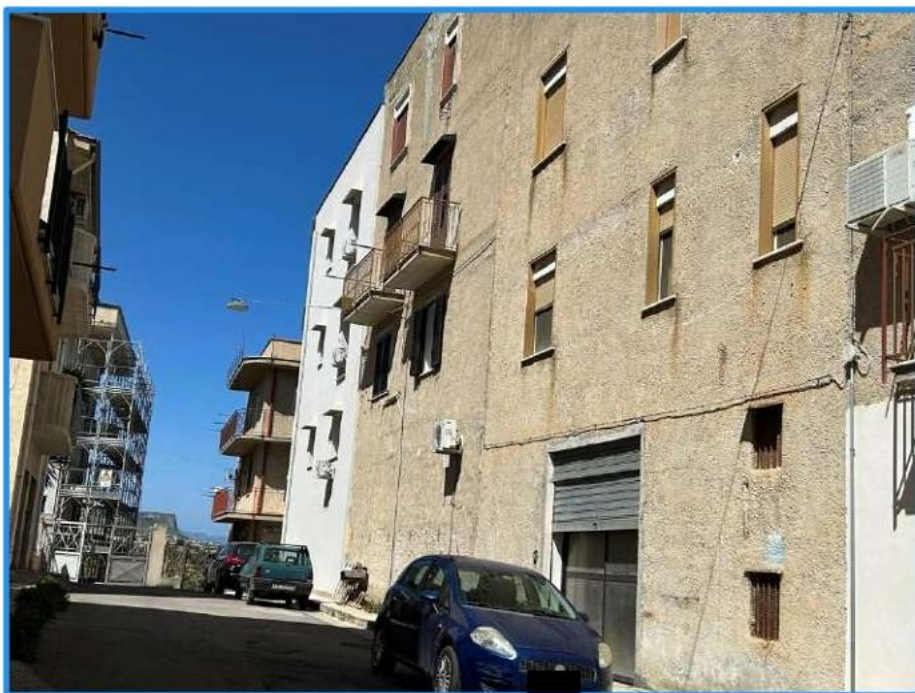
L'edificio condominiale ha struttura in cemento armato a quattro elevazioni fuori terra e copertura piana ed è definito nei prospetti con intonaco rasato di colore bianco e base rivestita con elementi in gres su via Enrico Toti, mentre con intonaco al rustico sul prospetto posteriore su [REDACTED]

E' servito da un unico vano scala, sprovvisto di ascensore, rifinito con pavimentazione in marmo ed è composto da due magazzini a piano terra ed un appartamento per ciascuno dei due piani superiori.

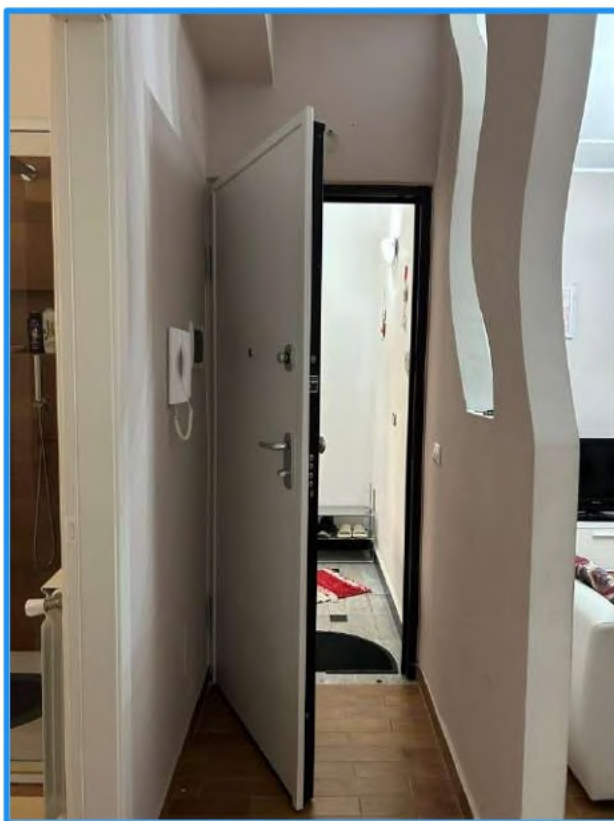
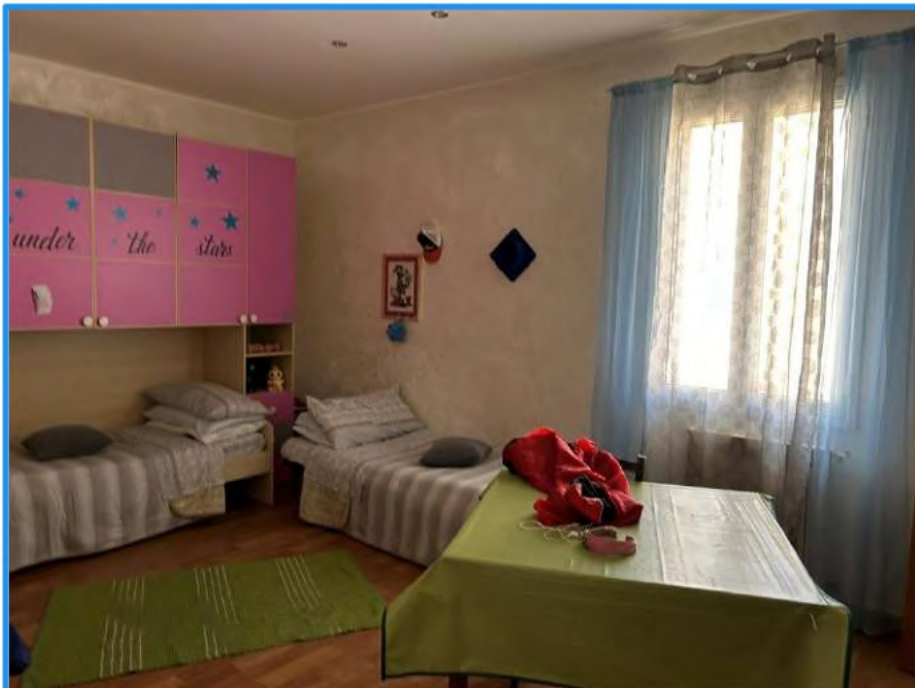
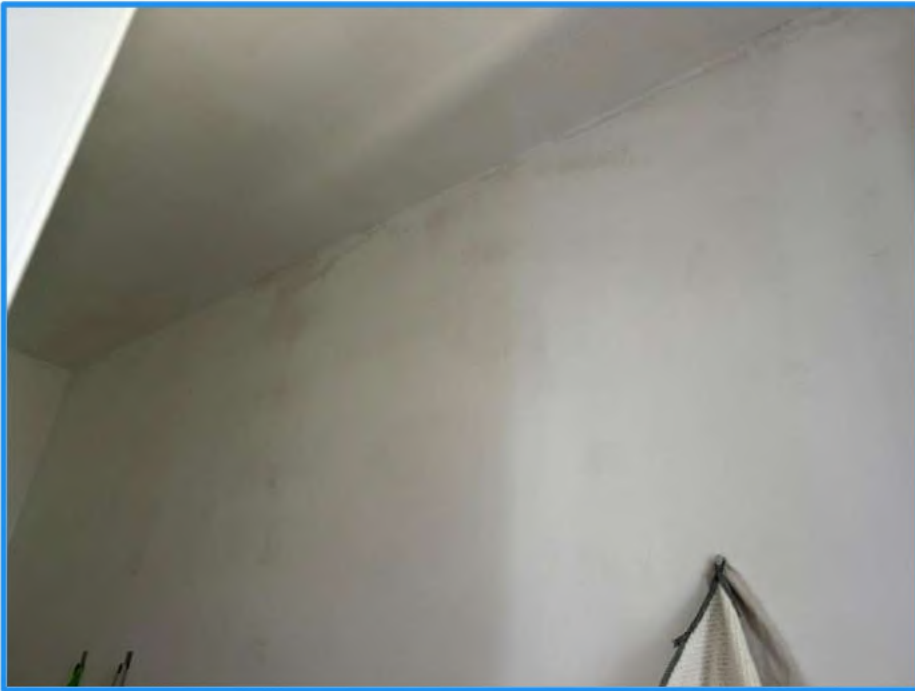
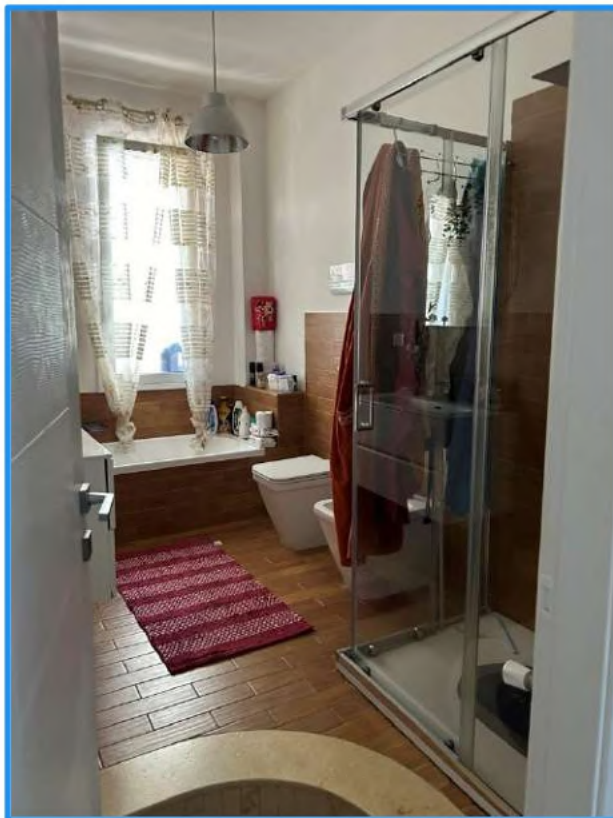
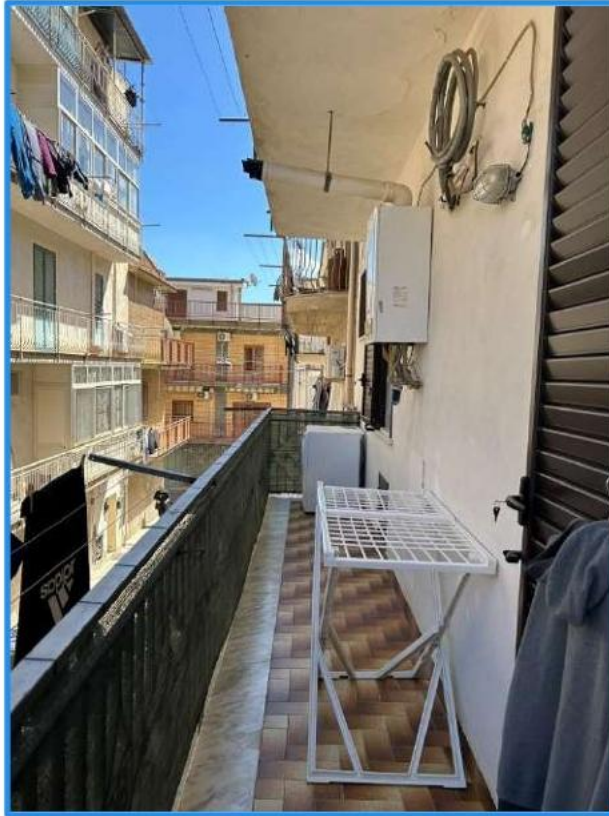
L'appartamento, ubicato al primo piano a destra salendo le scale, è composto da ingresso, due camere di cui una corredata di spogliatoio, cucina, w.c. e lavanderia, oltre un balcone, per una superficie utile complessiva pari a 100,40 m² circa.

Gli ambienti, la cui altezza interna è pari a 2,70 metri, sono definiti e rifiniti con pavimentazione in ceramica di discreta fattura e pareti intonacate e tinteggiate. La cucina e l'attigua lavanderia hanno le pareti rivestiti parzialmente con piastrelle in ceramica.

Anche il servizio igienico, dotato dei sanitari di rito e sia di vasca da bagno che doccia, presenta le pareti parzialmente rivestite con piastrelle in ceramica.

Gli infissi esterni sono costituiti da telaio in alluminio preverniciato di colore bianco e vetro camera e sono completi di persiane anch'esse in alluminio

preverniciato, ma di colore marrone; le porte interne sono in legno tamburato verniciato di colore bianco.

L'immobile versa in condizioni di manutenzione ed uso dell'immobile complessivamente buone, sia nelle parti condominiali, che al suo interno, fatta eccezione per un localizzato fenomeno di condensa che interessa le pareti della lavanderia.

- gli oneri per la regolarizzazione edilizio - urbanistica, già stimati complessivamente nel paragrafo 2.3 forfettariamente pari a 2.500,00 euro circa;
- gli oneri per la regolarizzazione catastale, già stimati complessivamente nel paragrafo 2.4 forfettariamente pari a 650,00 euro circa;
- i costi per l'eliminazione degli ammaloramenti riscontrati nella lavanderia e ripristinare l'alimentazione idrica diretta, stimati pari a 1.500,00 euro circa.
