**Tribunale Ordinario di Napoli Nord**

**Relazione di stima**

**Procedura esecutiva immobiliare n. 76-2024 R.G. Esec.**

**Procedura esecutiva immobiliare RG n. 76-2024 Esec.**

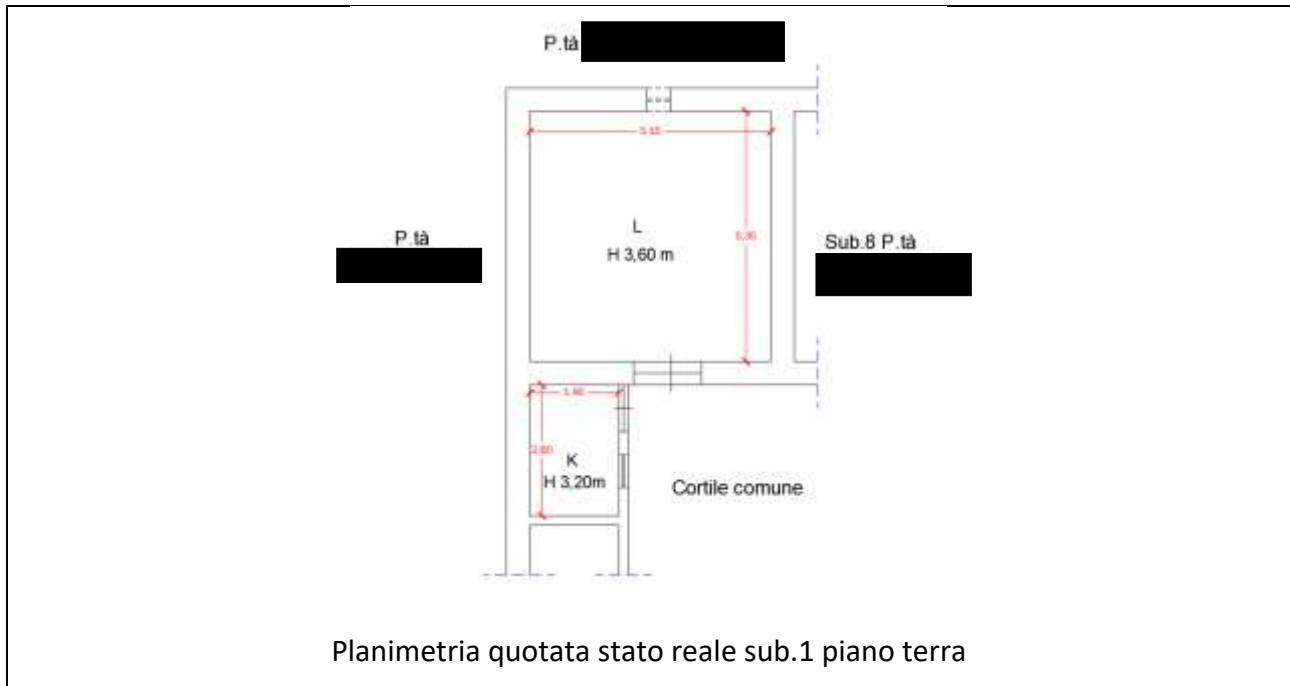
L'u.i. sub.1 ad uso residenziale è posta al piano terra e prende accesso dal cortile comune, internamente si compone due ambienti, di cui uno ad uso cucina ed uno ad uso camera, i due ambienti non risultano in collegamento tra loro internamente ma hanno due ingressi separati.

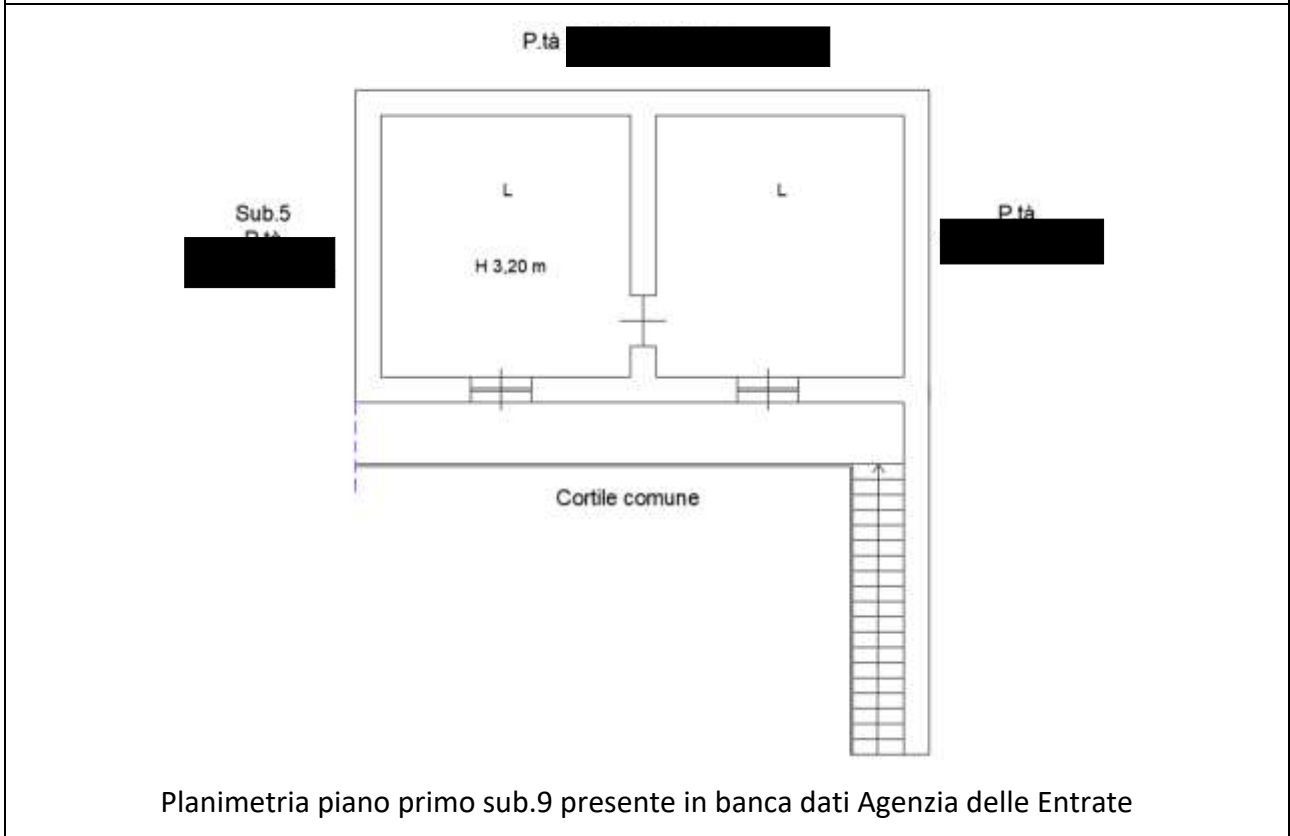
La planimetria catastale dell'u.i. sub.9 di piano primo risulta difforme rispetto allo stato reale, le difformità consistono nell'apertura di due vani finestra, di seguito l'elaborato di confronto (**ALLEGATO VII** tra la planimetria dello stato reale, planimetria depositata in banca dati Agenzia delle Entrate e planimetria stato reale con evidenza delle difformità rilevate.

Planimetria piano primo sub.9 presente in banca dati Agenzia delle Entrate con evidenza delle difformità rilevate

Per l'eliminazione delle riscontrate difformità al sub.9 si necessita di atto di aggiornamento catastale attraverso la redazione di nuovo DO.C.FA. il cui costo è stimabile in € 450,00.
