TRIBUNALE DI NAPOLI NORD
III SEZIONE CIVILE – ESECUZIONI IMMOBILIARI
Giudice dell'Esecuzione Dott.ssa FABRIZIA FIORE

PROC. n.326/2021 R.G.E.

RELAZIONE TECNICO-ESTIMATIVA

***Esperto nominato:* Arch. Paola De Chiara**

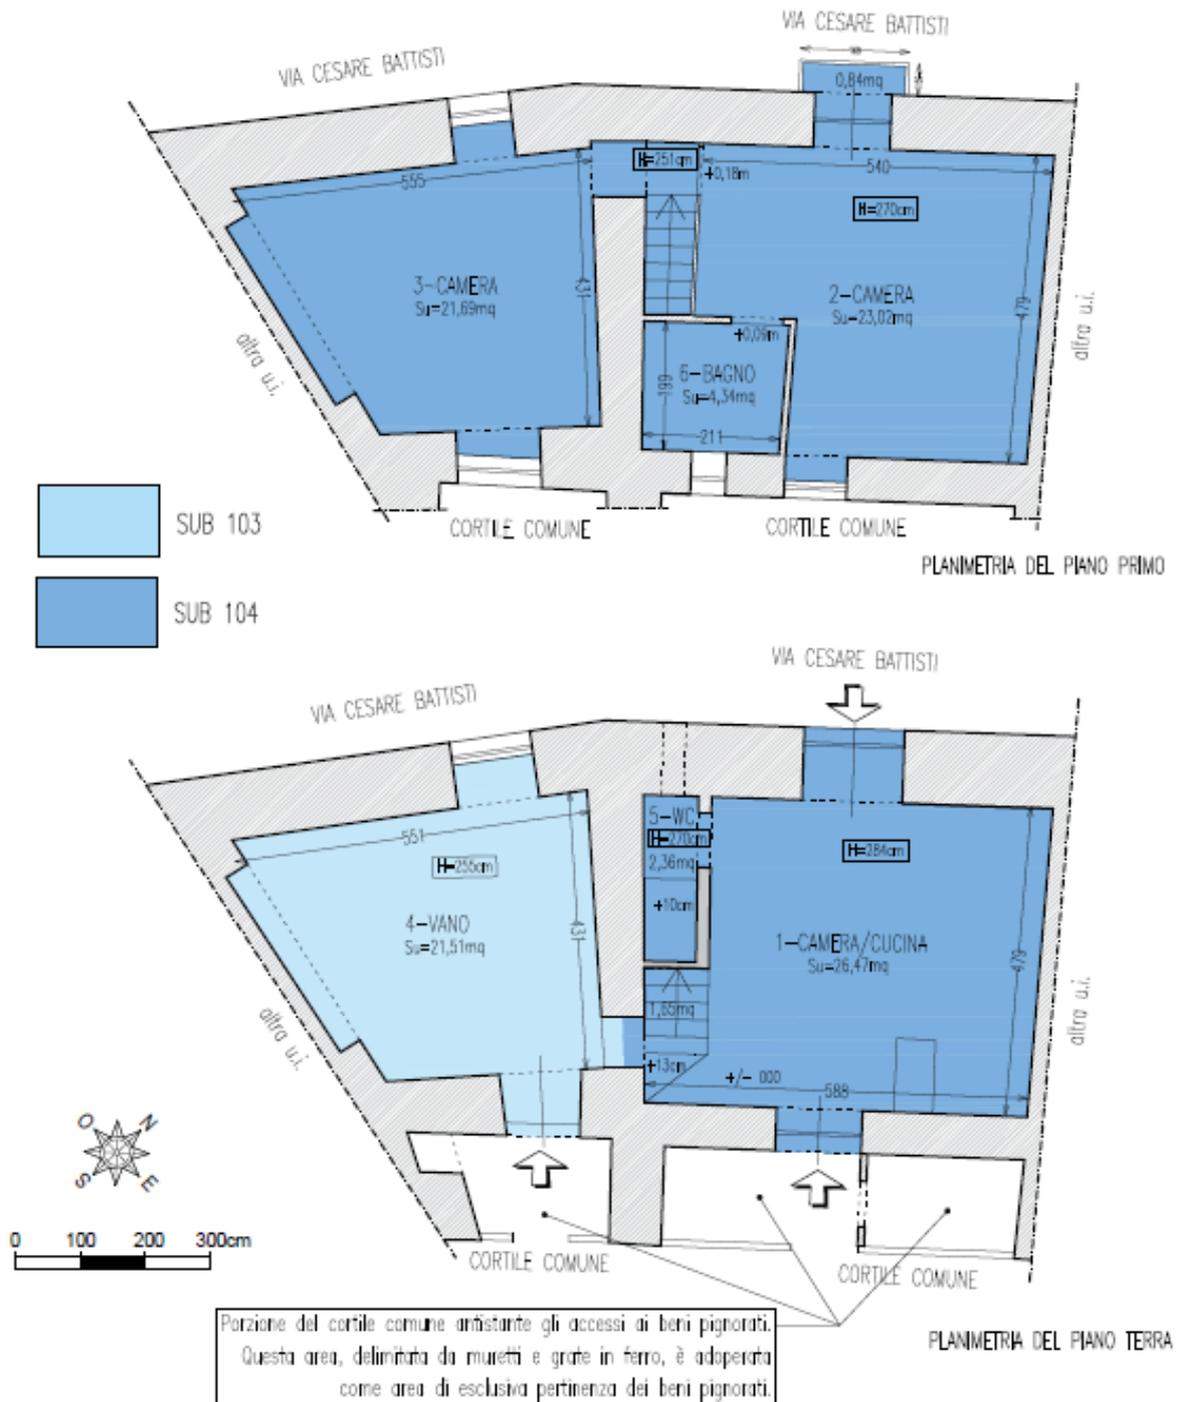
Figura 2 – Planimetria di rilievo dello stato dei luoghi

Composta da: al piano terra da soggiorno/cucina e wc; al piano primo da due camere e un bagno;

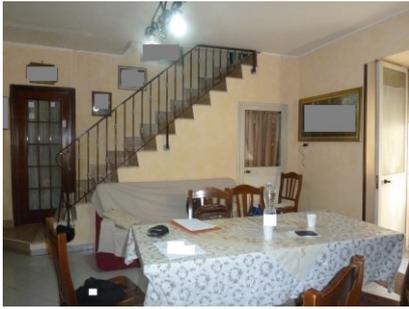
Foto 9 – SUB 104:
soggiorno/cucina;

SOGGIORNO/CUCINA (1) [Foto 9, 10, 11]

- Superficie utile: 26 mq circa;
- Altezza interna utile: circa 2,84 m;
- Pareti: rivestite con pittura tipo “spatolato” di colore giallo ocre;
- Soffitti: intonaco civile di colore bianco;
- Pavimenti: realizzati con piastrelle di forma quadrata e di formato medio (34 x 34 cm) di colore grigio chiaro;
- Rivestimenti: alla parete della zona cucina fino ad altezza circa 2,30 m sono posate piastrelle di forma rettangolare, di formato medio (35 x 40 cm) e di colore grigio;

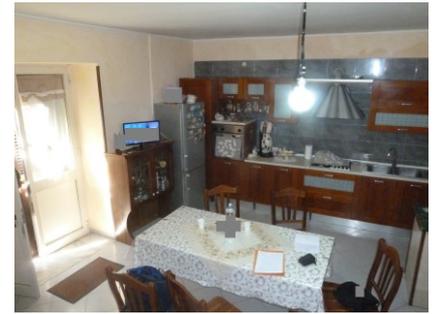
Foto 11 - SUB 104
soggiorno/cucina;

- Aperture: due porte/finestra che aprono l'una sulla via C. Battisti (Nord-Ovest) e l'altra verso il cortile (Sud-Est);
- Infissi esterni: le porte/finestra hanno entrambe le ante con telaio di alluminio di colore bianco con specchiatura inferiore cieca e superiore con vetro camera; quella su via C. Battisti è dotata all'esterno di ante apribili del tipo "alla napoletana" in ferro; quella sul cortile è dotata all'esterno di ante apribili, cieche in ferro;

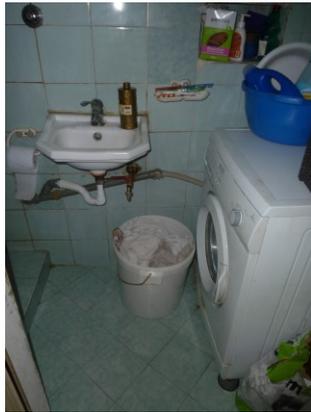
Foto 18 – SUB 104: wc (5);

WC (5) [Foto 18, 19]

- Superficie utile: circa 2 mq;
- Altezza utile netta: 2,70 m (massima);
- Pavimenti e rivestimenti: piastrelle di ceramica di forma quadrata (20x20cm) di color verde acqua;
- Finitura dei soffitti: intonaco civile e tinteggiatura di colore chiaro;
- Fornito di: lavabo, vaso e attacchi per la lavatrice;
- Aperture: un finestrino (35xh35cm);
- Infisso interno: l’anta della porta ha il telaio in alluminio di colore bianco con specchiatura inferiore cieca e riquadro superiore in vetro opaco;

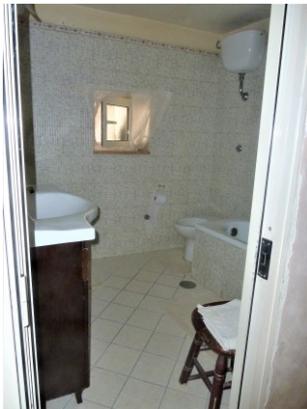
Foto 20 – SUB 104: Bagno (6)

BAGNO (6) [Foto20, 21]

- Superficie utile: circa 4 mq;
- Altezza utile netta: circa 2,23 m. misurata sotto il controsoffitto (circa 2,60 m. sotto il solaio superiore);
- Pavimenti: piastrelle di forma quadrata (20x20cm) color crema; rivestimento di piastrelle quadrate (20 x 20cm), con decori tipo mosaico nei toni grigio-crema;
- Finitura dei soffitti: controsoffitto in cartongesso tinteggiato di colore bianco;
- Fornito di: lavabo, vaso, bidet e vasca (140 x 60cm);
- Aperture: n.1 finestrino (circa 54 x h52cm);
- Infitto interno: la porta è in alluminio di colore bianco con specchiatura inferiore cieca e riquadro superiore in vetro opaco;

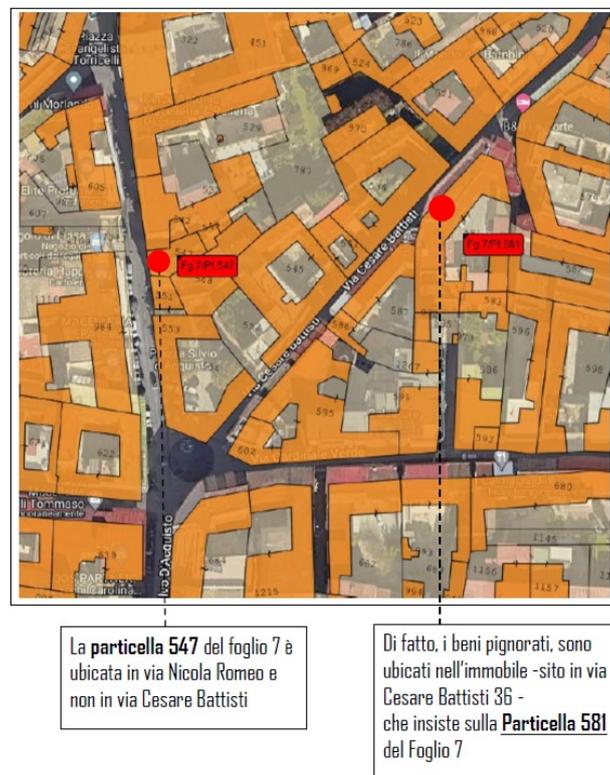
Come già evidenziato in questa Relazione, dalla sovrapposizione dell'estratto di Mappa Catastale (VAX foglio 7) con la foto satellitare, nonché dalle risultanze del sopralluogo, risulta che i beni, di fatto, **non insistono sulla Particella 547 del Foglio 7**, bensì sono parte di un edificio che insiste sulla **Particella 581 del Foglio 7**. [Cfr.: All. 4, 5, 6]

Dall'esame della mappa catastale risulta che la particella 547 identifica un immobile afferente alla Via Nicola Romeo e non alla via Cesare Battisti.

Figura 3 - Sovrapposizione di stralcio della mappa Catastale e ortofoto con individuazione delle Particelle 547 e 581 del Foglio 7;

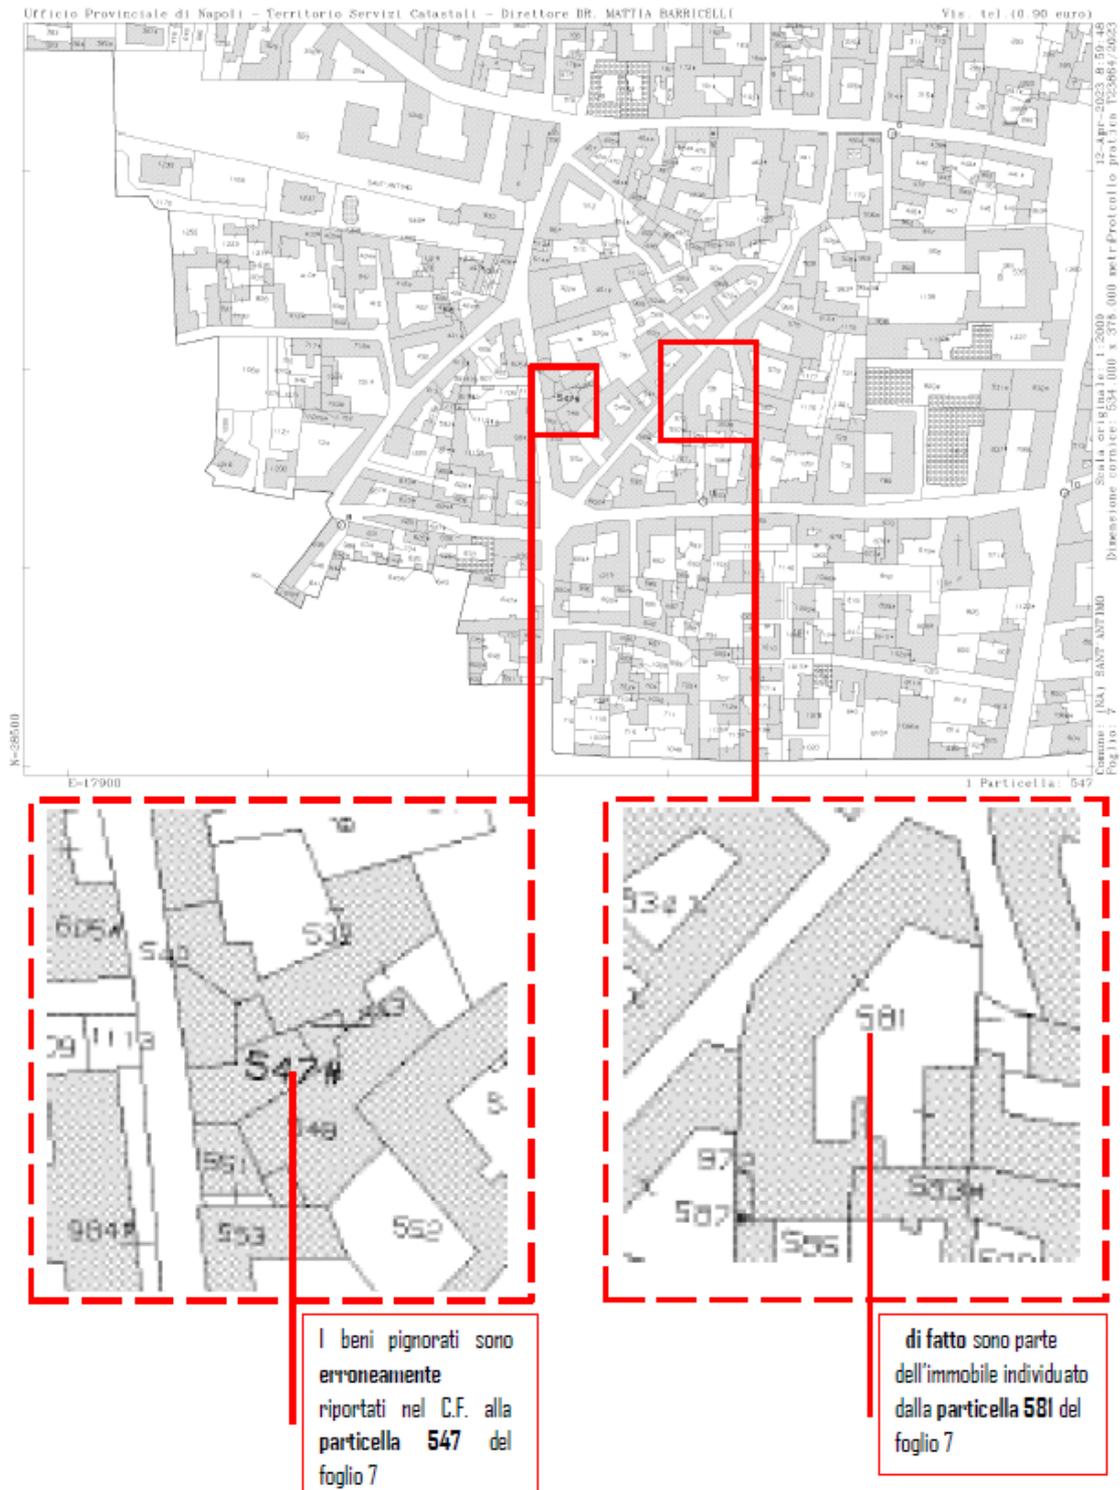
Figura 4 – Stralcio del Foglio 7 con individuazione della Particella 547 e della Particella 581.

L'esame delle mappe catastali storiche (mappa di impianto e mappa di revisione) ha confermato che alla **particella 581** non è mai stato attribuito l'identificativo 547 e che questo ha sempre individuato la particella ubicata nella via Nicola Romeo.

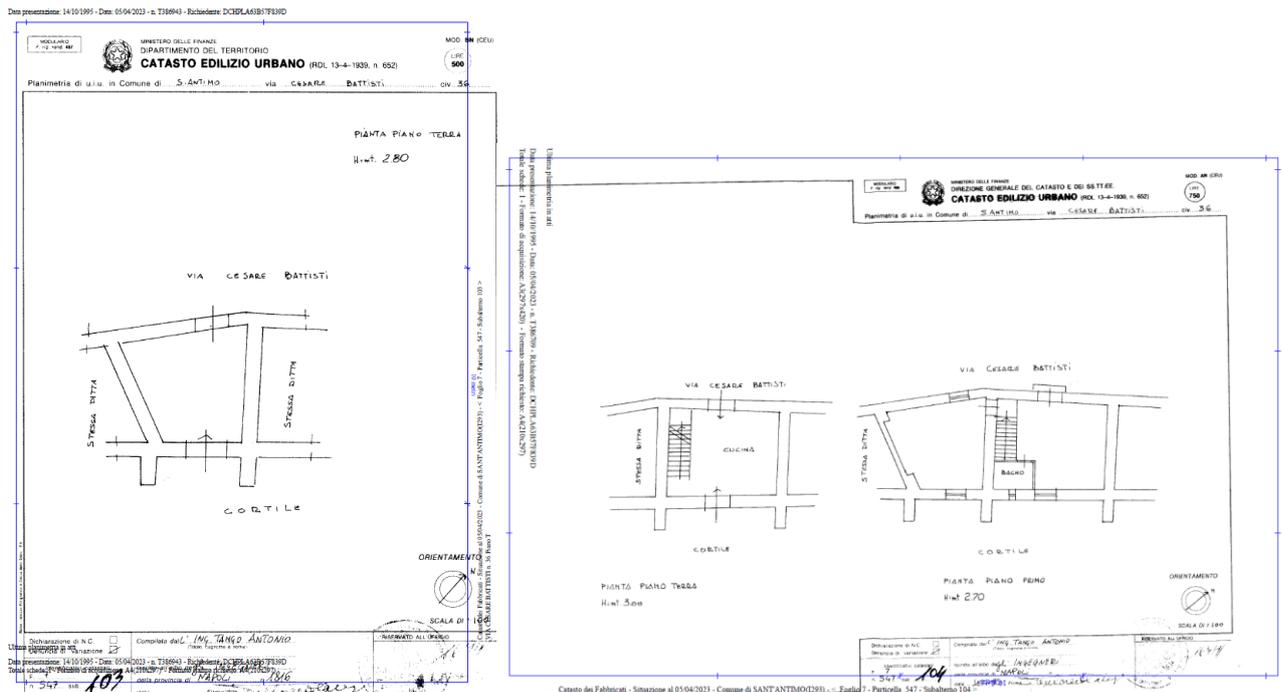
Figura 7 – Planimetrie catastali del Sub 103 (a sinistra) e del Sub 104 (a destra) costituiti nel 1995;

- Le unità immobiliari pignorate, come attualmente censite, furono costituite con la denuncia di VARIAZIONE per FRAZIONAMENTO E FUSIONE del 14/10/1995, in atti dal 30/11/1995 (N.16941.1/1995). [Cfr.: All. 16]

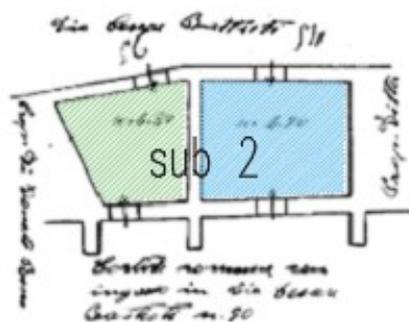
Come rappresentato dalla planimetria d'impianto (1939), l'originario SUB 2 consisteva in due vani al piano terreno.

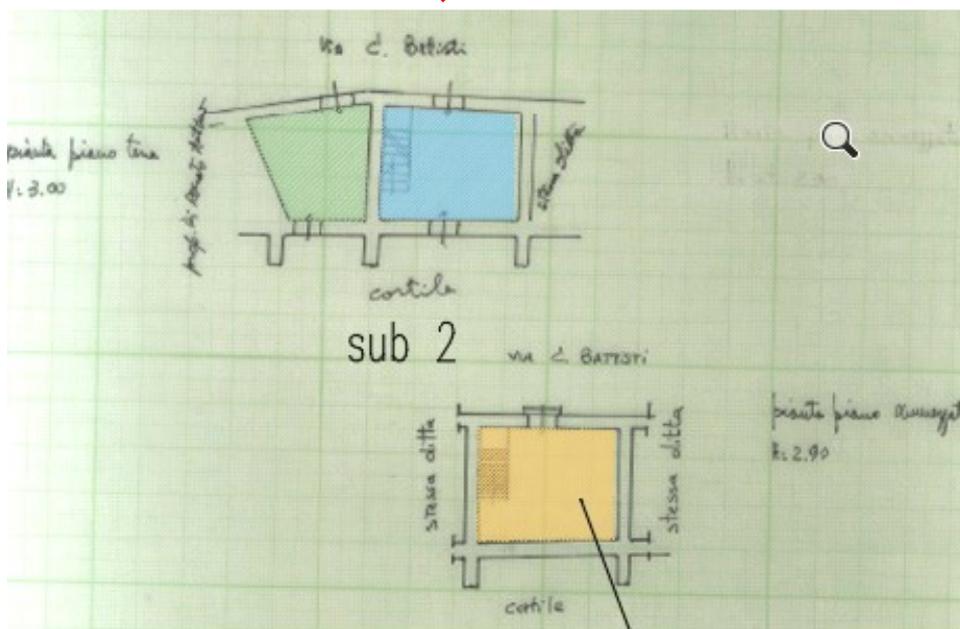
La planimetria allegata alla denuncia di variazione per **AMPLIAMENTO** del 11/02/1987 mostra l'aggiunta di un vano al piano ammezzato, realizzato nell'altezza interna originaria di uno dei due vani (quello a destra) che costituivano l'iniziale SUB 2.

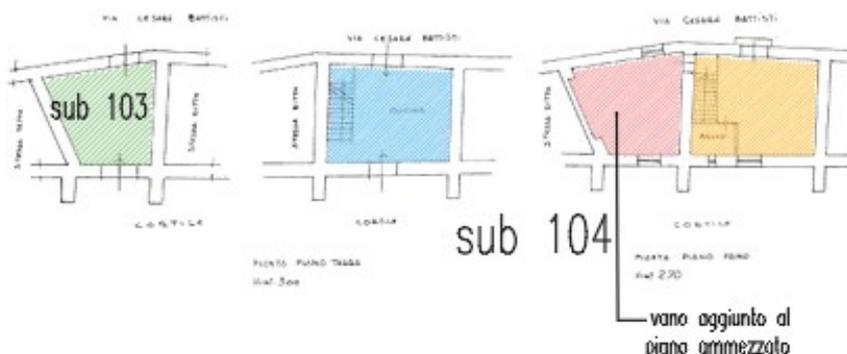
Fig. 10 - Schema esplicativo della storia della consistenza catastale dei beni;

Con la denuncia di **FRAZIONAMENTO E FUSIONE** del 30/11/1995 fu soppresso il SUB 2 e furono costituiti il SUB 103 ed il SUB 104. Dal confronto con le precedenti planimetrie, si rileva **la presenza di un vano in più** al piano ammezzato, realizzato nell'altezza interna dell'altro dei due vani (quello a sinistra) che costituivano l'originario SUB 2.

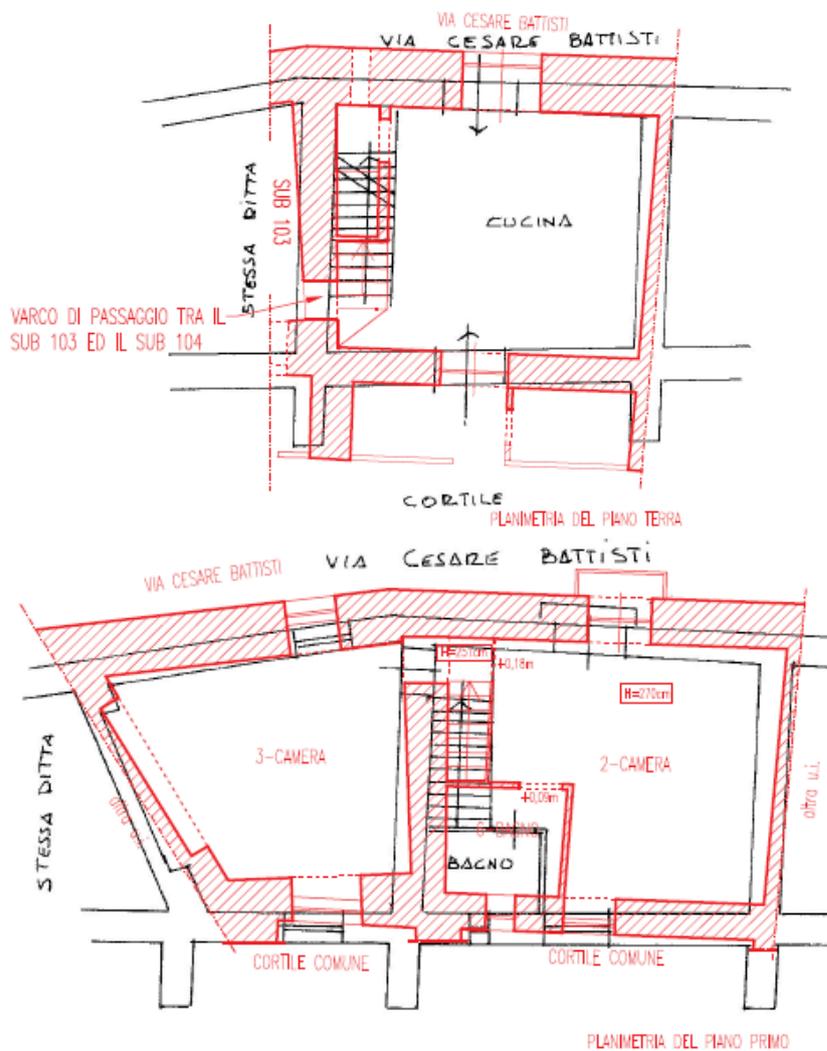
Figura 9 - SUB 103: sovrapposizione della planimetria di rilievo dello stato dei luoghi alla planimetria catastale e individuazione delle difformità;

difformità, a parere di chi scrive, sono da imputarsi fondamentalmente ad una imprecisa esecuzione grafica, oltre che alla difficoltà di misurazione degli ambienti irregolari ma non a modifiche dei luoghi, stante oltretutto la presenza di setti murari portanti di ampio spessore e dunque non modificabili. Tra gli errori grafici, si rileva che nella planimetria del Sub 103 non risulta indicata la rientranza nella parete sud-ovest.

La difformità sostanziale, attribuibile ad una modifica dei luoghi, consiste invece nel varco di passaggio tra le due unità immobiliari, realizzato nel muro in comune tra i due beni ma non rappresentato nelle planimetrie catastali.

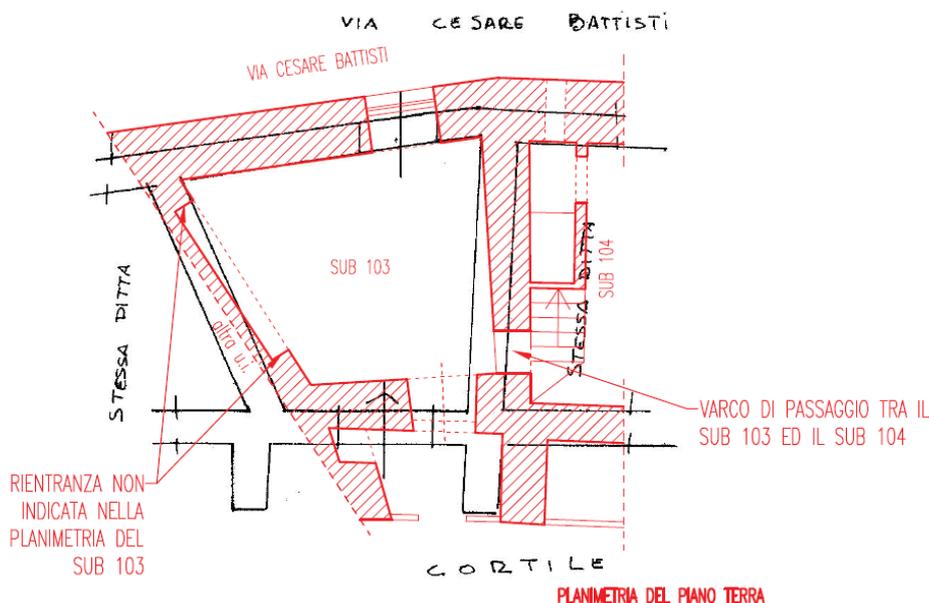
Figura 8 – SUB 104: sovrapposizione delle planimetrie di rilievo dello stato dei luoghi alle planimetrie catastali e individuazione delle difformità;

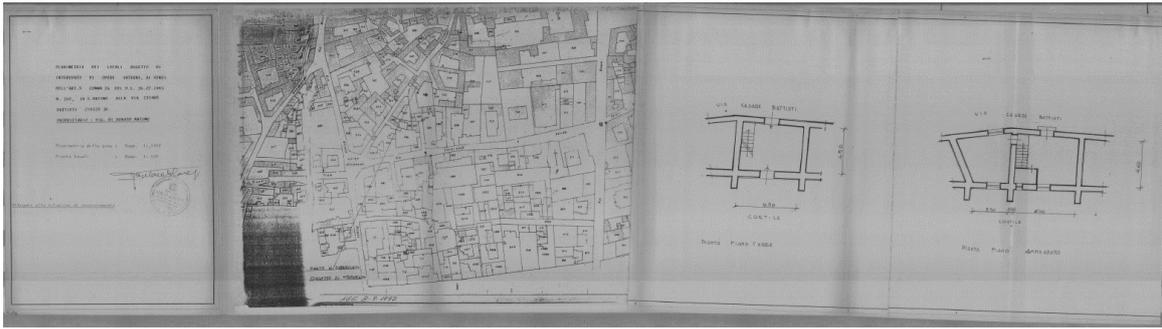
²² Cfr.: All. 28 e 29 - Pratica n°101/1995 - Protocollo Interno n°2012 del 06/09/1995- consistente in una Relazione di Asseveramento ai sensi del D.L. del 26/07/95 n.310 per le seguenti opere: a) esecuzione di divisori interni; b) esecuzione di intonaco interno; c) posa in opera di pavimenti e rivestimenti; d) posa in opera di infissi interni ed esterni; e) esecuzione di impianto idrico ed elettrico.

Figura 12 - Grafico allegato alla “Relazione di Asseveramento ai sensi del D.L. del 26/07/95 n.310” a firma dell’Ing. A. Tango (Pratica n°101/1995 - Protocollo Interno n°2012 del 06/09/1995);

interne, non può essere ritenuta utile a legittimare lo stato pregresso, o l’aumento di superficie, l’aumento delle unità immobiliari e gli interventi strutturali.
