TRIBUNALE DI AVELLINO

ESECUZIONE IMMOBILIARE

n. 93 / 2019 R.G.E.

RELAZIONE DI CONSULENZA TECNICA DI STIMA

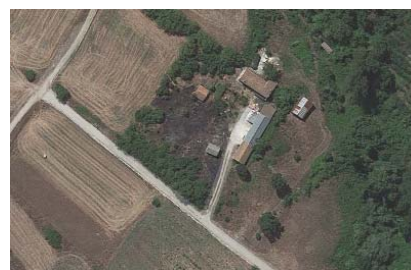
La consistenza immobiliare, costituita dai 4 immobili pignorati dalla ZZZZZZZZZ ai coniugi XXXXXXX / YYYYYYYY, è ubicata alla Contrada Selvapiana del comune di Morra De Sanctis (AV).

Trattasi di zona periferica isolata posta a circa 7 – 8 km dal centro del paese, raggiungibile, in verità con una certa difficoltà per chi non è a conoscenza dei luoghi,

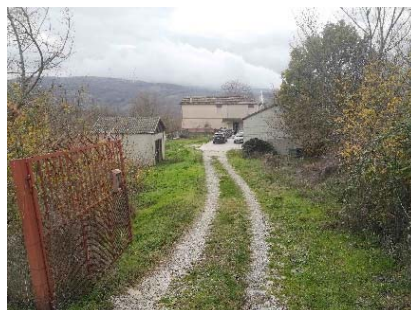
il paese, posto a Nord - Ovest dei luoghi, alla strada statale 7 DIR, posta a Sud. In particolare il fondo in cui sono ubicati gli immobili pignorati è accessibile dalla strada vicinale Cerzone da un cancello in ferro di colore rosso da cui si diparte una breve stradina interna, rettilinea e non asfaltata,

che attra-versando particelle per quanto detto non pignorate, alcune delle quali intestate ai debitori e altre non (si veda figura a pag 5), raggiunge i beni oggetto di studio.

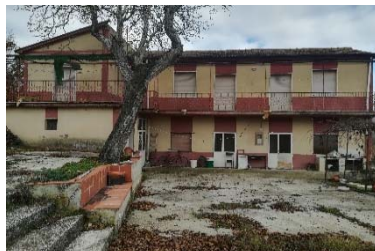
Prospetto principale

Il prospetto principale, che affaccia a sud, è prospiciente su uno spazio aperto lastricato in battuto di cemento che si estende oltre il lato corto e il lato lungo della L; tale prospetto, pur

avendo le caratteristiche di un prospetto principale, si trova, però dalla parte opposta della stradina interna che consente l'accesso dalla vicinale Cerzone; accedendo, infatti, da detta stradina risulta visibile il solo prospetto posteriore che

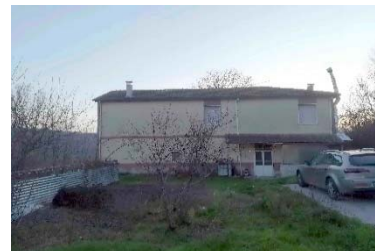
Prospetto posteriore

come gli altri risulta tinteggiato di colore giallo paglierino con fascia marcapiano rossa; le rifiniture esterne appaiono molto semplici con infissi in pvc di tipo economico di colore bianco.

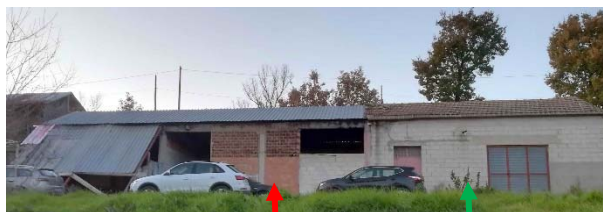
Trattasi di un lungo edificio di un solo piano, in cui sono distinguibili due corpi di fabbrica tra loro contigui, realizzati con tipologie edilizie molto diverse; in pianta l'intero manufatto pignorato, identificato dalla particella 639, sviluppa una superficie

lorda complessiva pari a circa mq 192,07, con forma rettangolare di dimensioni pari a mt 32,25 x mt 6,10. Il primo corpo, verso la vicinale Cerzone, appare in migliori condizioni ed è realizzato in blocchi di cemento con copertura in tegole; il secondo, che si estende in prosecuzione del primo verso l'abitazione prima descritta, appare, invece, in condizioni molto più precarie ed è realizzato con struttura a travi e pilastri in c.a., chiusure con laterizi e blocchi e copertura in lamiera (all. 4: rilievo foto planimetrico del C.T.U. - capannone rurale).
