TRIBUNALE DI NAPOLI NORD III SEZIONE ESECUZIONI IMMOBILIARI

Oggetto: **INTEGRAZIONE ALLA PERIZIA DI STIMA**

RG. n. 428/2022

IMMOBILE PIGNORATO

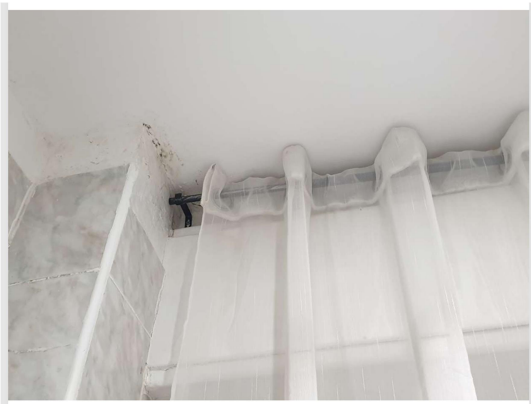
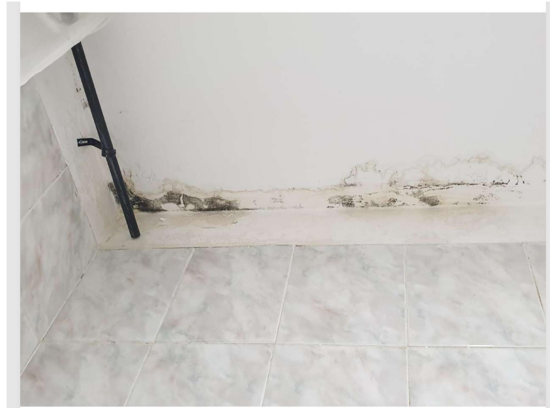
procedeva a verificare l'appartamento messo a disposizione, posto al piano primo di proprietà della sig.ra [REDACTED]. L'accurata ispezione dei locali interni evidenziava la presenza di **danni ai soffitti, con interessamento di una limitata superficie dei muri perimetrali, localizzati nella stanza da bagno padronale e alla camera da letto. La valutazione della morfologia dei danni evidenziava macchie di umido con presenza di efflorescenza e spore di muffa c.d. PHOMA (di colore nero) prevalentemente nel bagno consentendo di ricondurre con ragionevole certezza, la causa della procurazione del danno ad una infiltrazione d'acqua bianca proveniente dai piani superiori.**

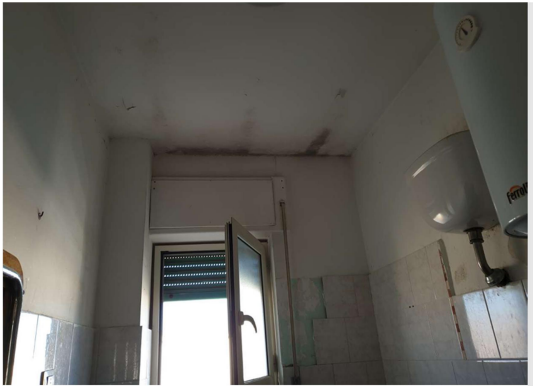
Foto n. 1

Si procedeva ad ispezionare l'appartamento di interesse posto al piano quarto int. 10, il quale si presentava sostanzialmente nelle stesse condizioni di scarsa manutenzione riscontrate nel precedente accesso. Si provvedeva ad effettuare foto ritraenti gli ambienti interni dotati di impianti idraulici.

In premessa vale la pena rimarcare che l'appartamento, oggetto di pignoramento, posto al piano terzo quarto attico int. 10, occupato dall'affittuario sig. [REDACTED], si presenta in precarie condizioni di manutenzione ordinaria, soprattutto per gli aspetti che interessano la complessiva parte impiantistica, e per l'appunto necessita di un urgente intervento straordinario di manutenzione, mirato al rifacimento degli impianti idraulici di carico e scarico sia del bagno che della cucina. Tale stato precario di manutenzione era già stato oggetto di osservazione nel corso

Tutto quanto argomentato e, tenuto conto della valutazione delle foto rilevanti lo stato degli immobili, induce ad assumere che sostanzialmente l'intero impianto idraulico dell'appartamento in osservazione deve essere rifatto e il perdurare di tale situazione di scarsa manutenzione dell'impianto idraulico potrebbe compromettere anche la parte strutturale del fabbricato.

Come già ampiamente argomentato il computo metrico si riferirà sostanzialmente al rifacimento dell'impianto di carico e scarico sia del bagno e sia della cucina dell'appartamento oggetto di valutazione. Per tale motivo i lavori consisteranno nella rimozione dei massetti per intercettare e rimuovere le tubazioni esistenti di carico e scarico, previa rimozione dei servizi igienici. La ricostruzione prevedrà un nuovo impianto di carico e scarico, la ricostruzione dei massetti e la posa in opera di pavimentazione ed infine l'installazione dei pezzi igienici WC, lavabo, bidet e piatto doccia. Per la quantizzazione dei relativi costi, si è fatto riferimento al prezzario, per le opere compiute, della Regione Campania riferito al secondo semestre 2023 .
