# **TRIBUNALE di ASCOLI PICENO**

Esecuzione immobiliare N. 82/2021  
Giudice dell'esecuzione: Dr.ssa Simona D'Ottavi

## **RELAZIONE DI STIMA**

Fascicolo "Lotto B"

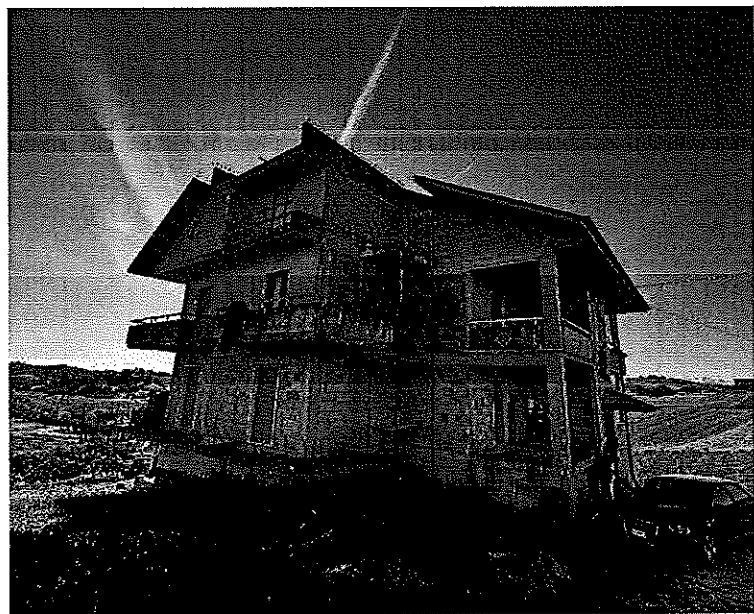
Vista esterna fabbricato principale

Esternamente il fabbricato risulta in parte intonacato ma comunque privo di pittura ed in alcune zone iniziano ad evidenziarsi delle deteriorazioni del C.A.

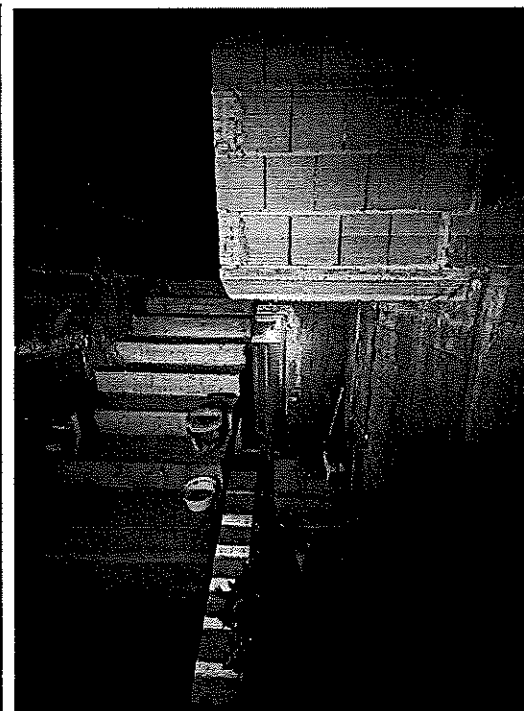
### Vista scale interne fabbricato principale

Internamente, la scala di collegamento tra i vari piani risulta allo stato grezzo, con una ringhiera provvisoria in legno, pareti prive di intonaco e pedate sprovviste di rivestimento.

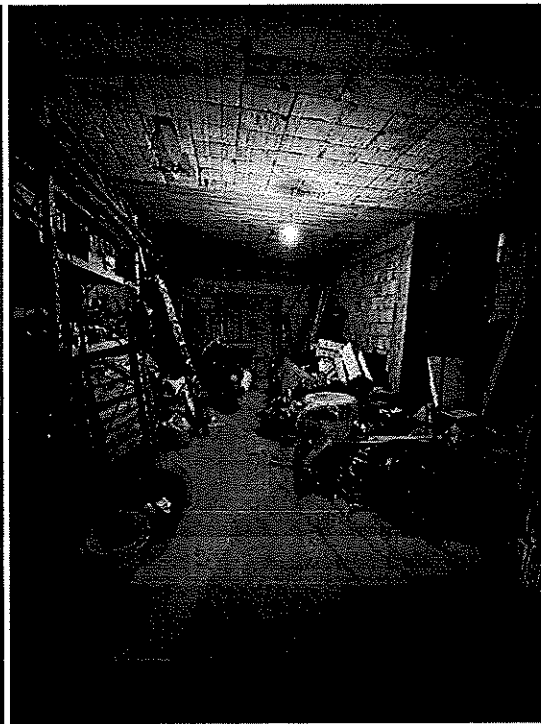
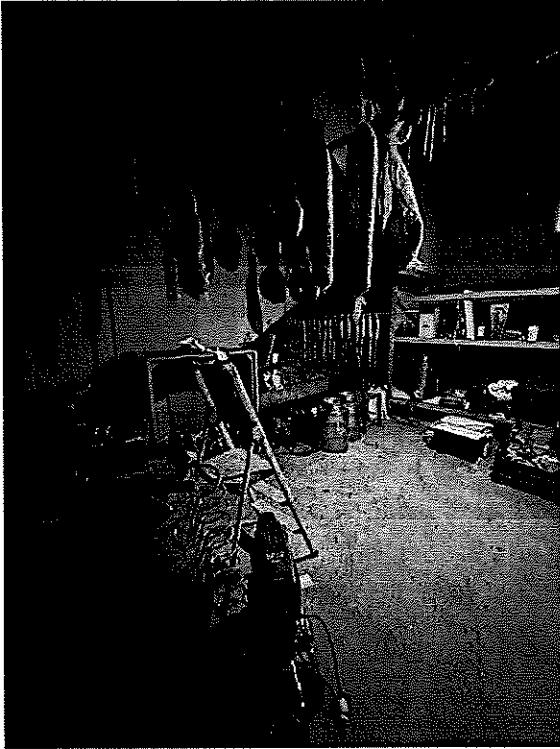
Foto sub 3 cantina e rimessa attrezzi al piano seminterrato

Il piano seminterrato, piano terra e sottotetto, risultano anch'essi allo stato grezzo, con pareti prive di intonaco, senza massetti, pavimenti ed impianti.

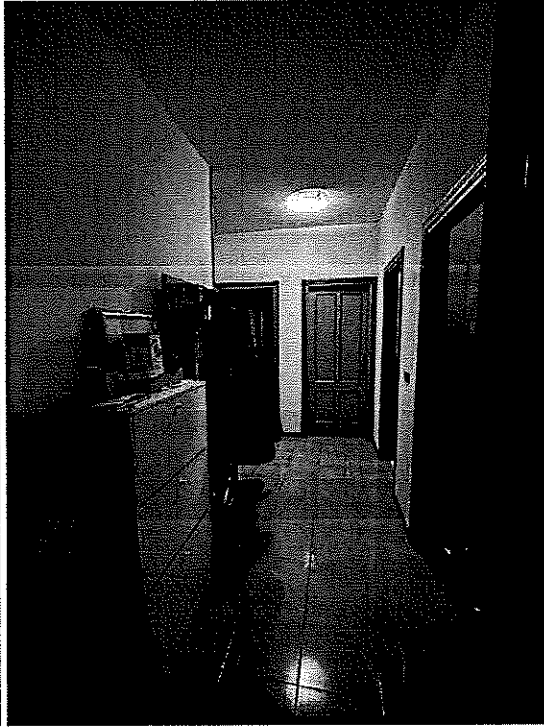
Foto sub 3 abitazione al piano primo

Al piano primo si trova l'abitazione principale, con tutte le caratteristiche estetiche ed impiantistiche dell'epoca costruttiva, come pavimentazione in marmittoni e infissi in legno doppio vetro.
