TRIBUNALE ORDINARIO DI RAGUSA

PROCEDIMENTO R.G. n° 143/2023

OGGETTO: Relazione di stima ai sensi dell'art.173 bis delle disposizioni attuative del C.P.C.

**Fabbricato unico piano terra A3, con cortile interno e un piccolo terreno sito a Vittoria,
c/da Boscorotondo,**

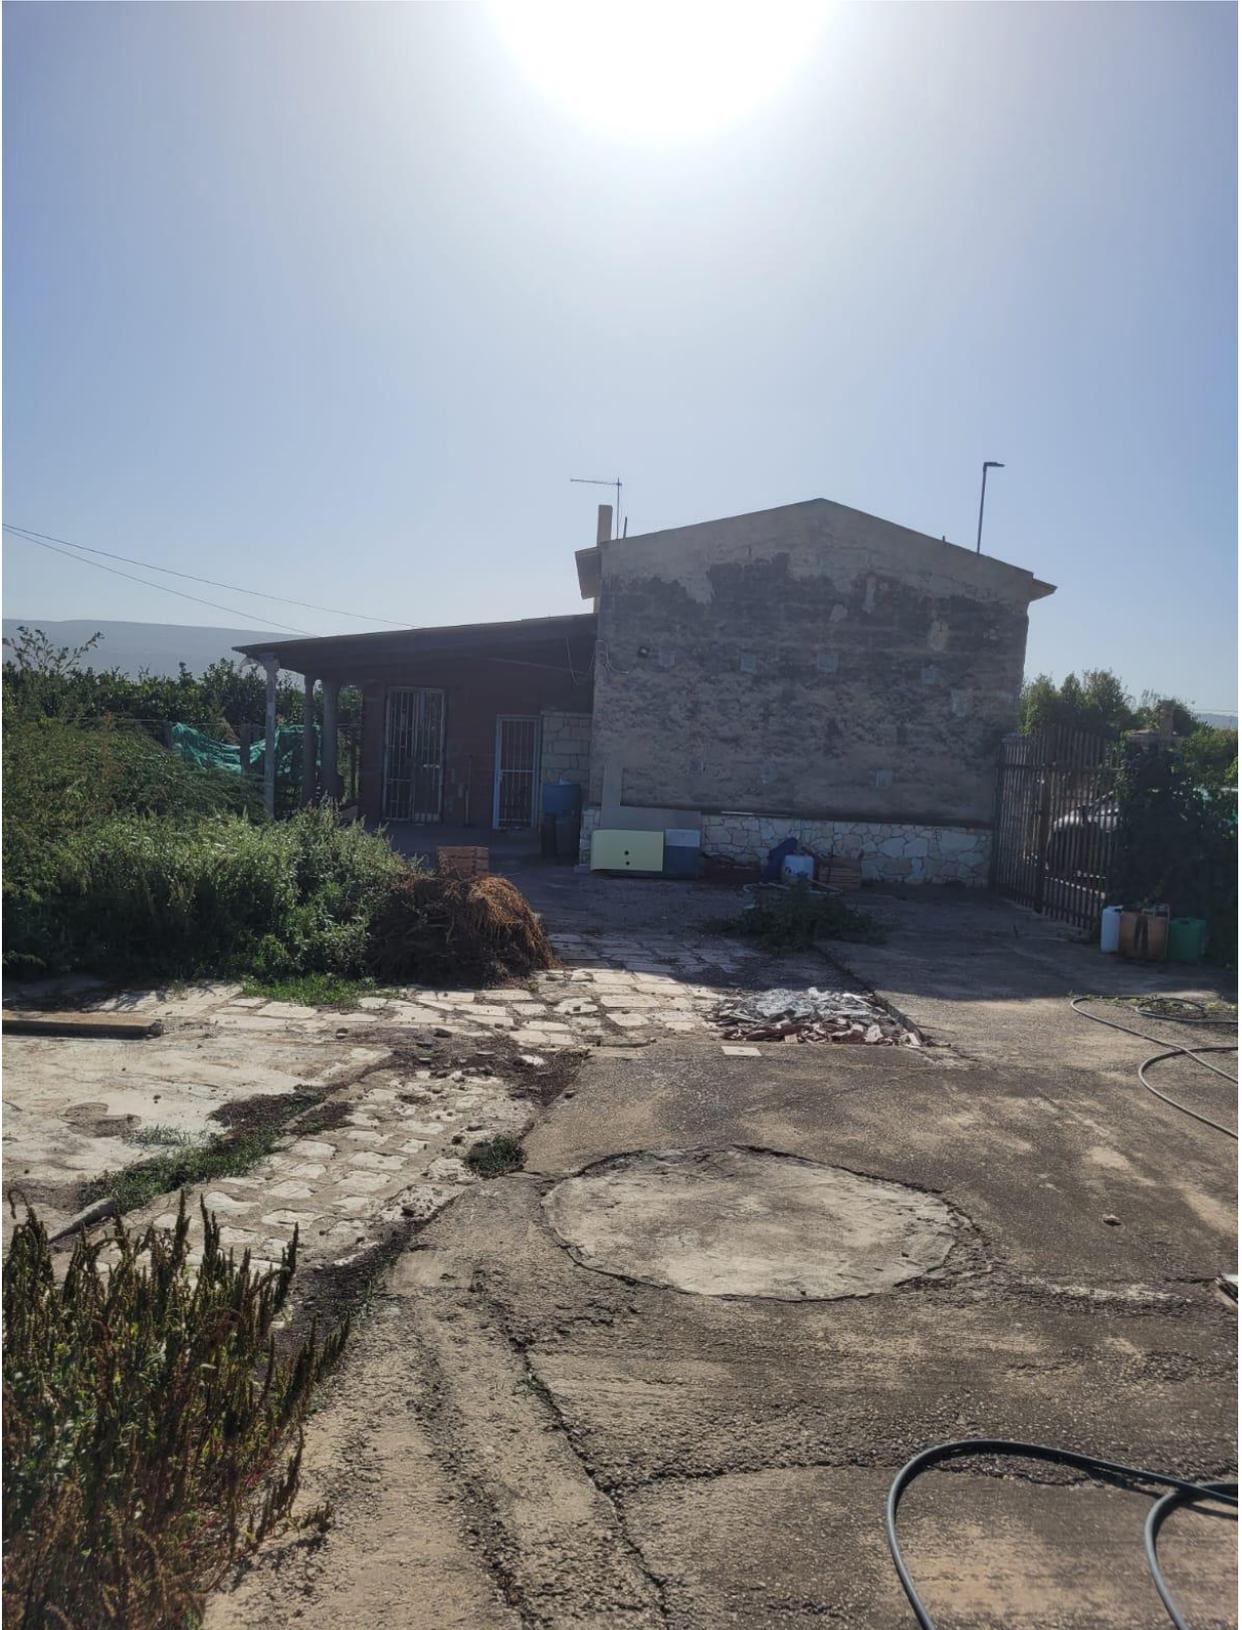
Foto n.1: foto lato sud est

Il fabbricato si presenta privo di intonaco esterno con parte della pavimentazione del cortile esterno divelta ed il cortile si presenta pieno di sterpaglie.

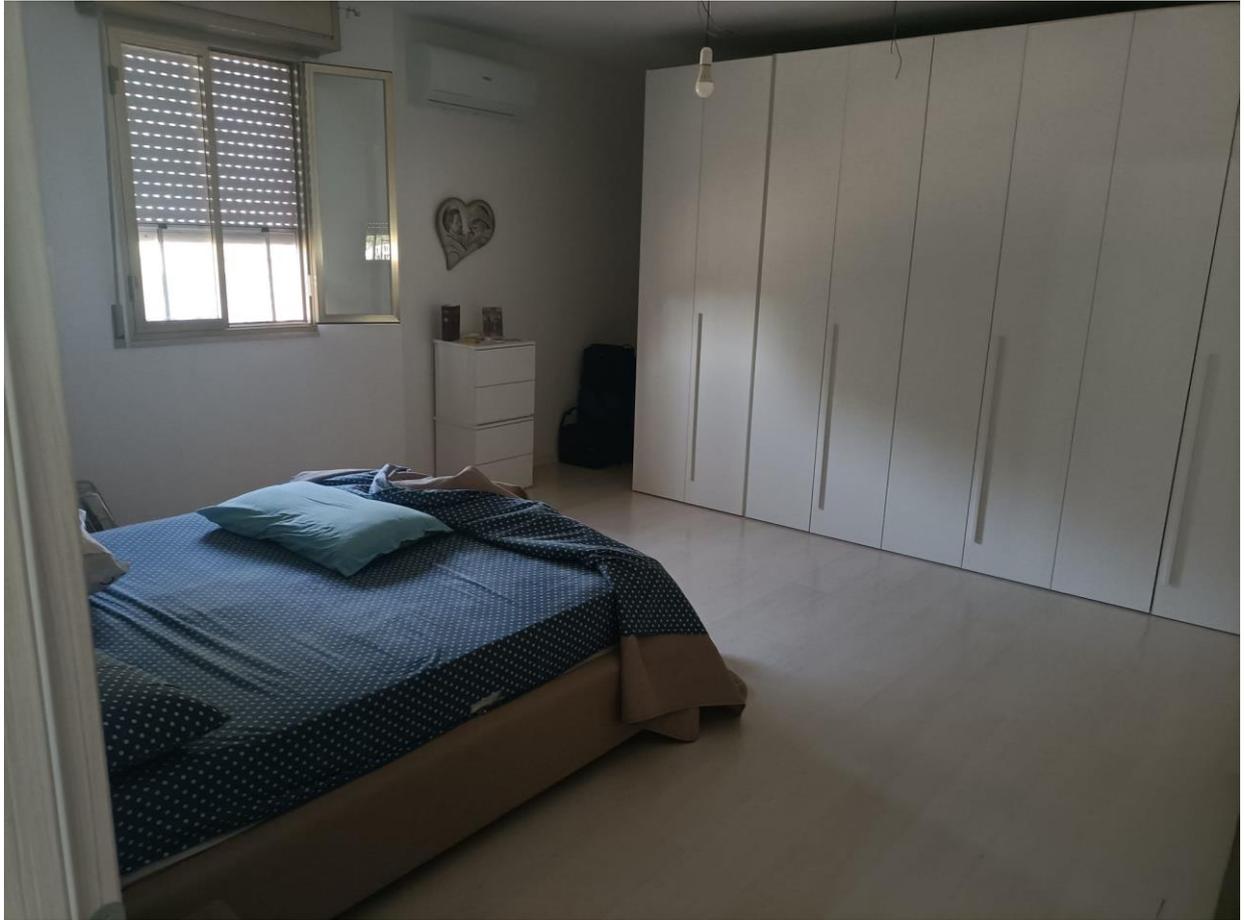
Foto n.7: stanza da letto fabbricato p.lla 979

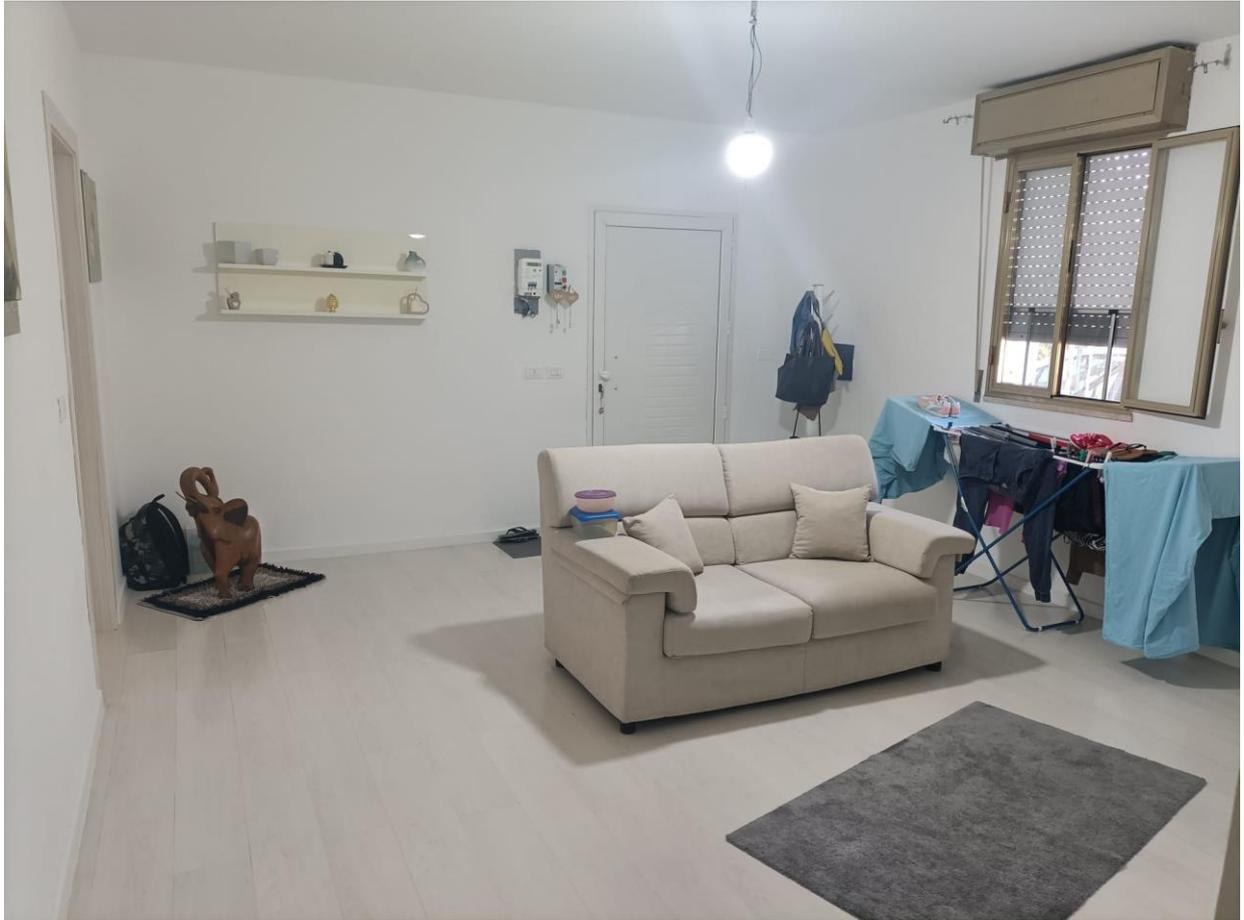
Foto n.8: interno fabbricato p.lla 979 (ingresso/soggiorno)

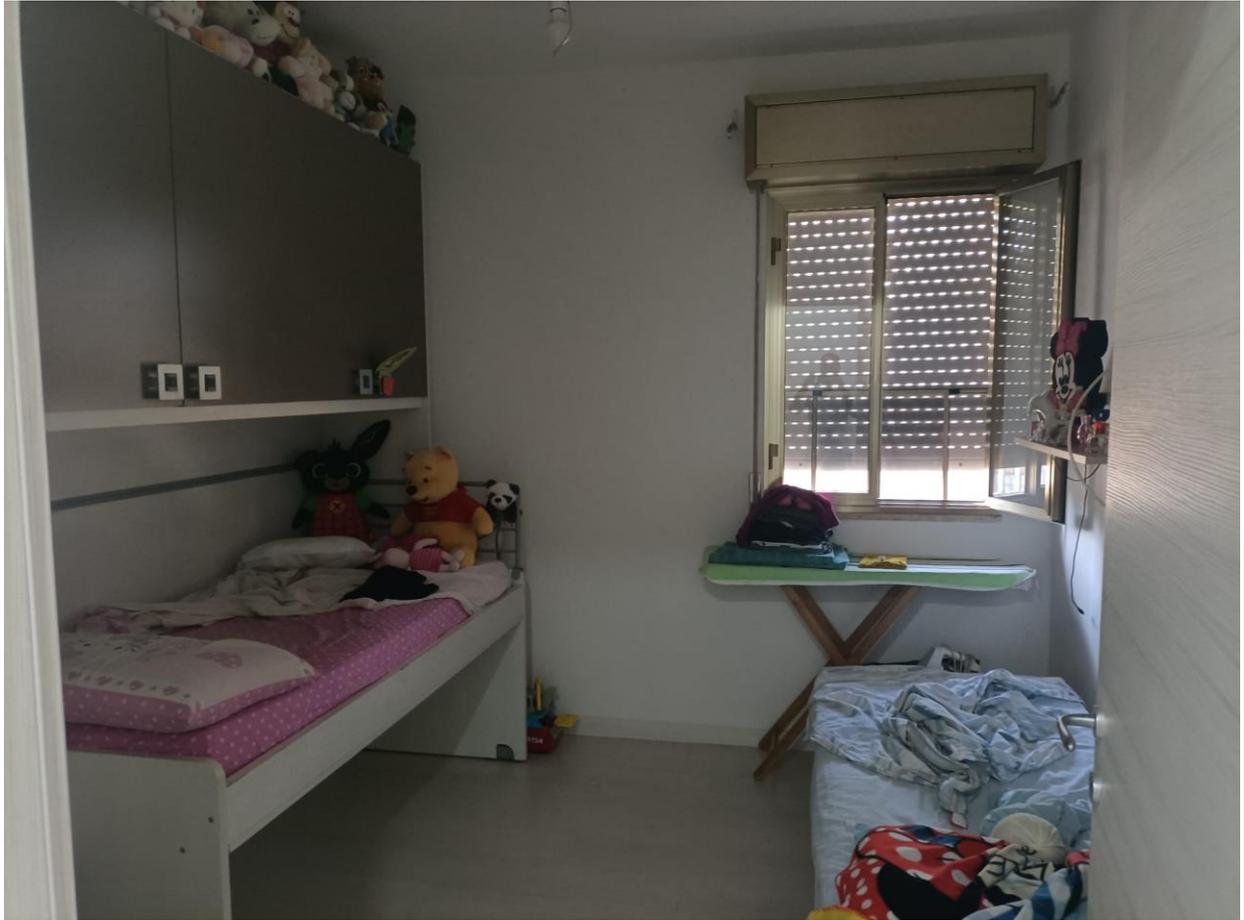
Foto n.9: interno fabbricato p.lla 979 (camera bambini)

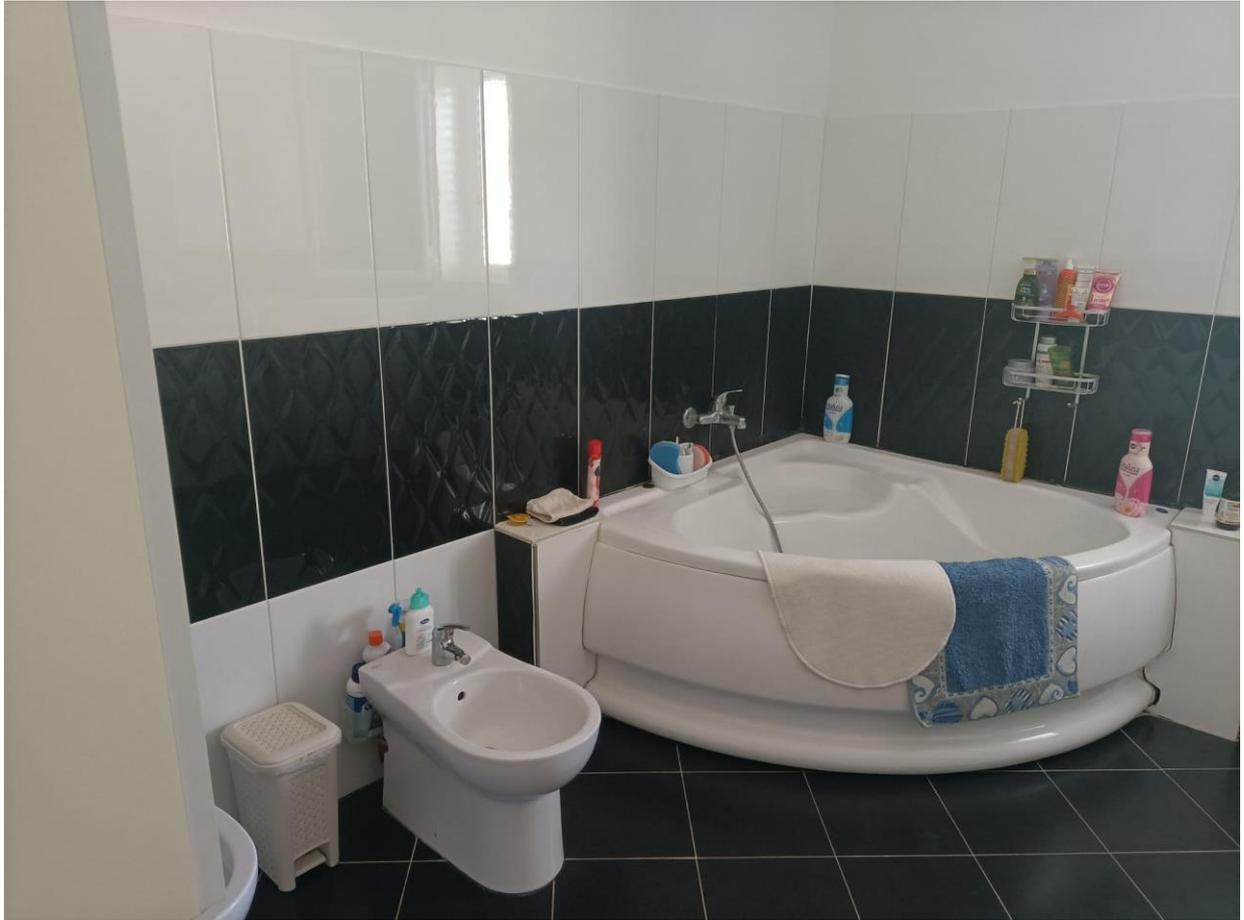
I bagni hanno pareti piastrellate fino all'altezza di 2,20 metri e sono completi di tutti gli elementi sanitari.

Foto n.10: interno fabbricato p.lla 979 (bagno)

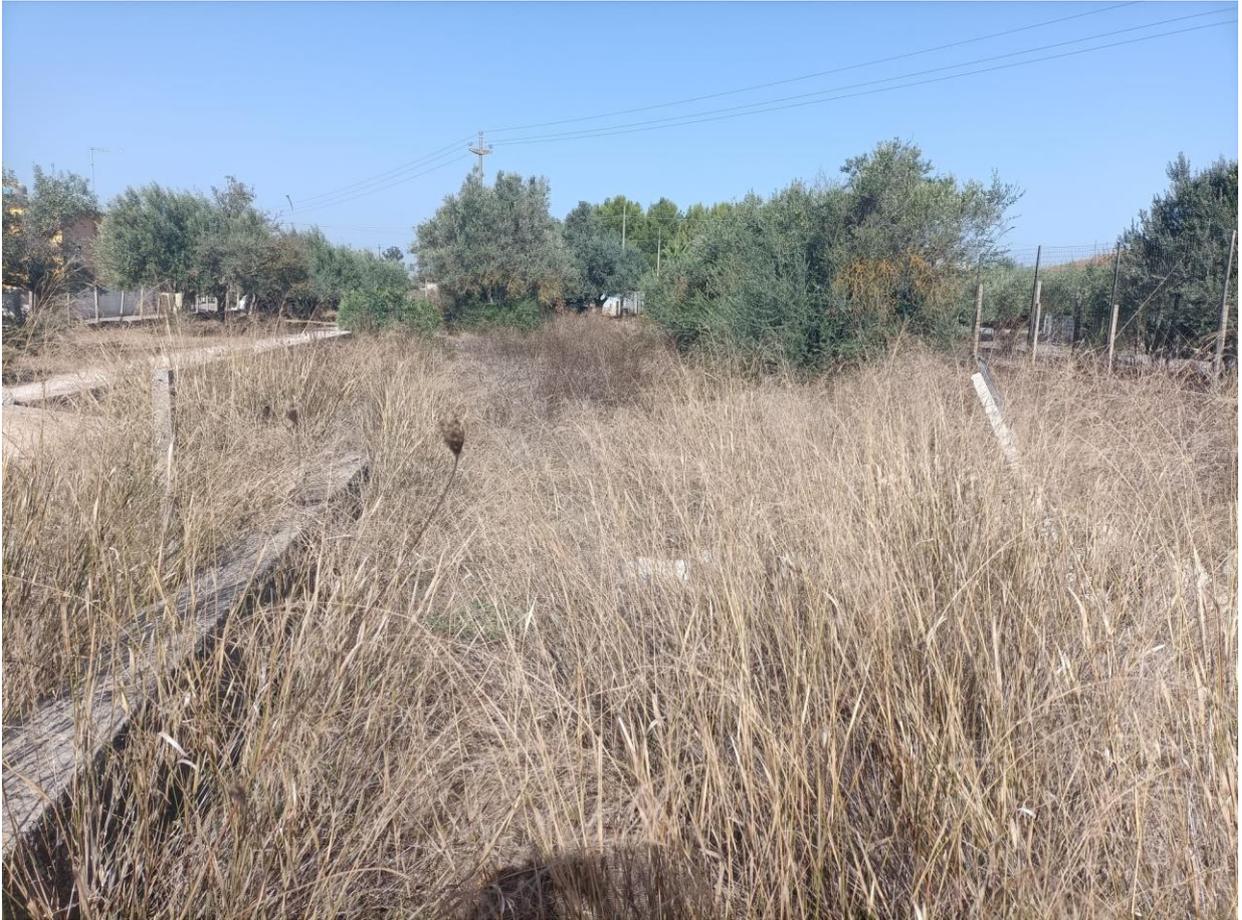
Foto n.11: p.lla 978

Adiacente alla casa vi è un terreno in completo stato di abbandono dove sorge un fabbricato di mq 157,22 privo di ogni regolarità urbanistica che dovrà essere demolito perché non sanabile.

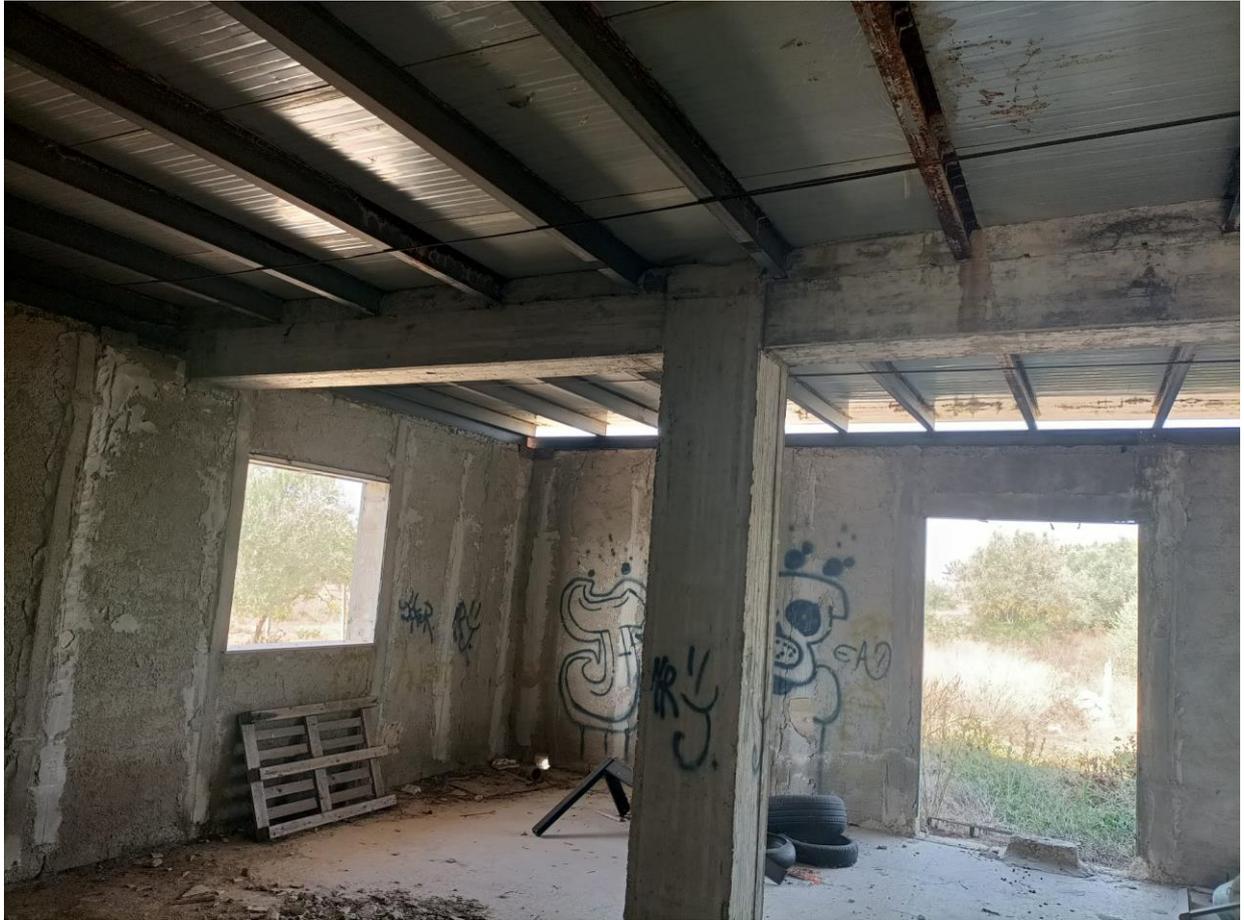
Il fabbricato ricadente all'interno delle p.lle 977e 978 del foglio 93 di superficie mq 157,22 NON È SANABILE a causa dell'assenza di cubatura e del non rispetto della distanza dal confine di 10 ml.

All'interno delle p.lle 977 e 978 del foglio 93 è presente un fabbricato di 157.22 mq privo della regolarità edilizia che NON PUÒ ESSERE SANATO per la mancanza di cubatura e quindi dovrà essere demolito.

Foto n.12: fabbricato da demolire p.lla 977 e 978

- abbattimento forfettario del 15% per assenza di garanzia per vizi del bene: € 15.214,68;
- gli oneri di demolizione e smaltimento in discarica autorizzata degli inerti derivati dalla demolizione dei corpi di fabbrica abusivi e NON sanabili stimata in € 130 ogni 3,8 mc di inerti (con costi desunti dal prezzario regionale lavori pubblici e oneri di smaltimento in discarica autorizzata): pari a € 16.113,00
