TRIBUNALE DI LAGONEGRO

Oggetto: Procedura Esecutiva n. R.G.E. 16/2019 - Relazione del C.T.U. -

Fabbricato per civile abitazione sito in Sant'Arzenio (SA) alla via Annunziata (foglio n. n.12 particella n.1482 sub. n.5) composto da due piani fuori terra ed un piano seminterrato, facente parte di un complesso di n.6 abitazioni a schiera.

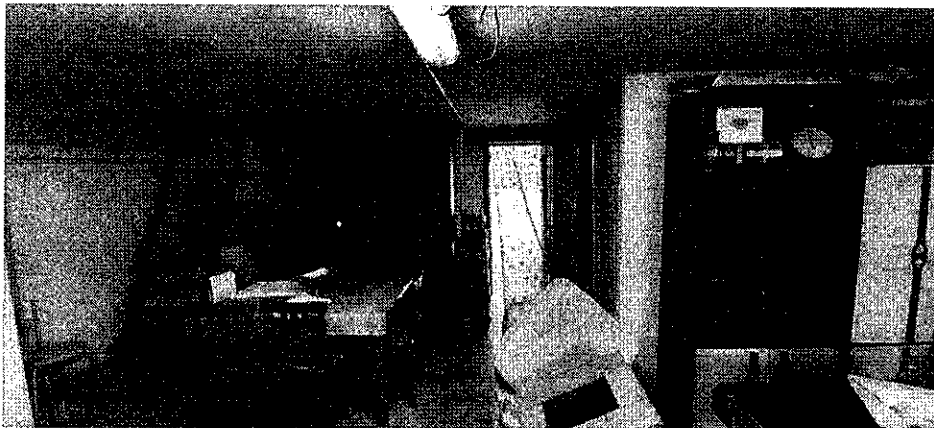
foto n.5

È presente, altresì, una scaletta in ferro interna, che collega il piano Seminterrato con il piano Terra rialzato (foto 5).
