CONSULENZA TECNICA D'UFFICIO

causa civile n° 3360/08 R.G.

PERIZIA DI DIVISIONE IMMOBILI
Comune di Ortona (FG)

FOGGIA, 16 Giugno 2010

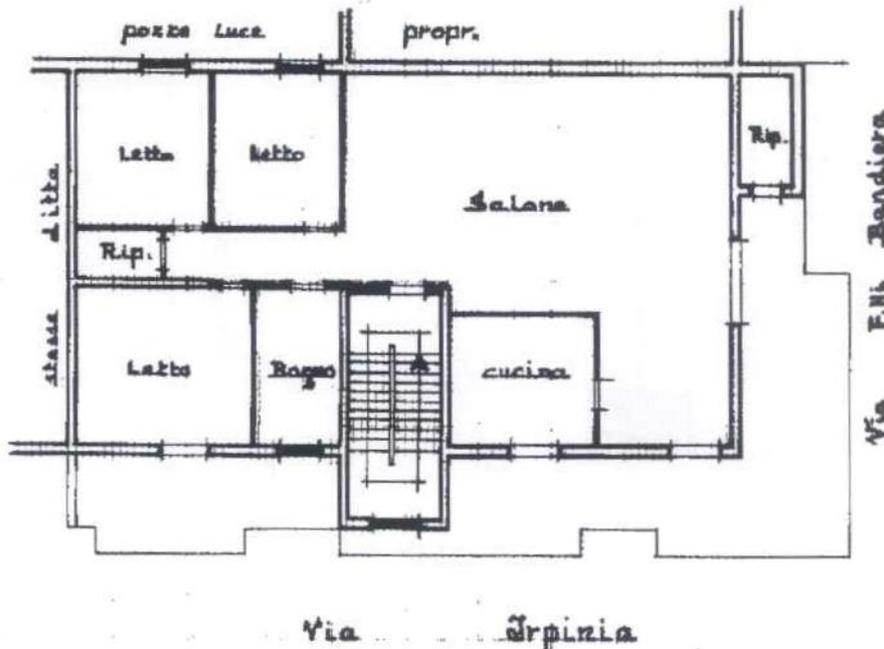
Secondo quanto accertato presso l'Ufficio dell'Agenzia del Territorio di Foggia, lo stato e la consistenza dell'immobile avrebbero dovuto essere quelli ritratti nell'immagine sottostante:

Di fatto, però, sono state riscontrate anche delle variazioni sulla superficie esterna del balcone, nella zona confina con Via Irpinia e Via F.lli Bandiera. Infatti, in prossimità del vano tecnico il balcone ha una superficie di circa 2,50 mq in più rispetto alla planimetria rilasciata dal Catasto Urbano Edilizio.

Si evidenzia, infine, una volumetria interna più estesa rispetto a quella registrata in catasto e presso l'ufficio tecnico del Comune di Ortona, che interessa il vano bagno, ovvero quello confinante con il vano scala e posto a EST dello stesso. Le misurazioni raccolte permettono di stimare che nel predetto bagno sono presenti 18 mc distribuiti su una superficie di circa 6,00 mq non previsti né nell'accatamento né nella pratica di condono avanzata dallo stesso, nell'anno 1986.

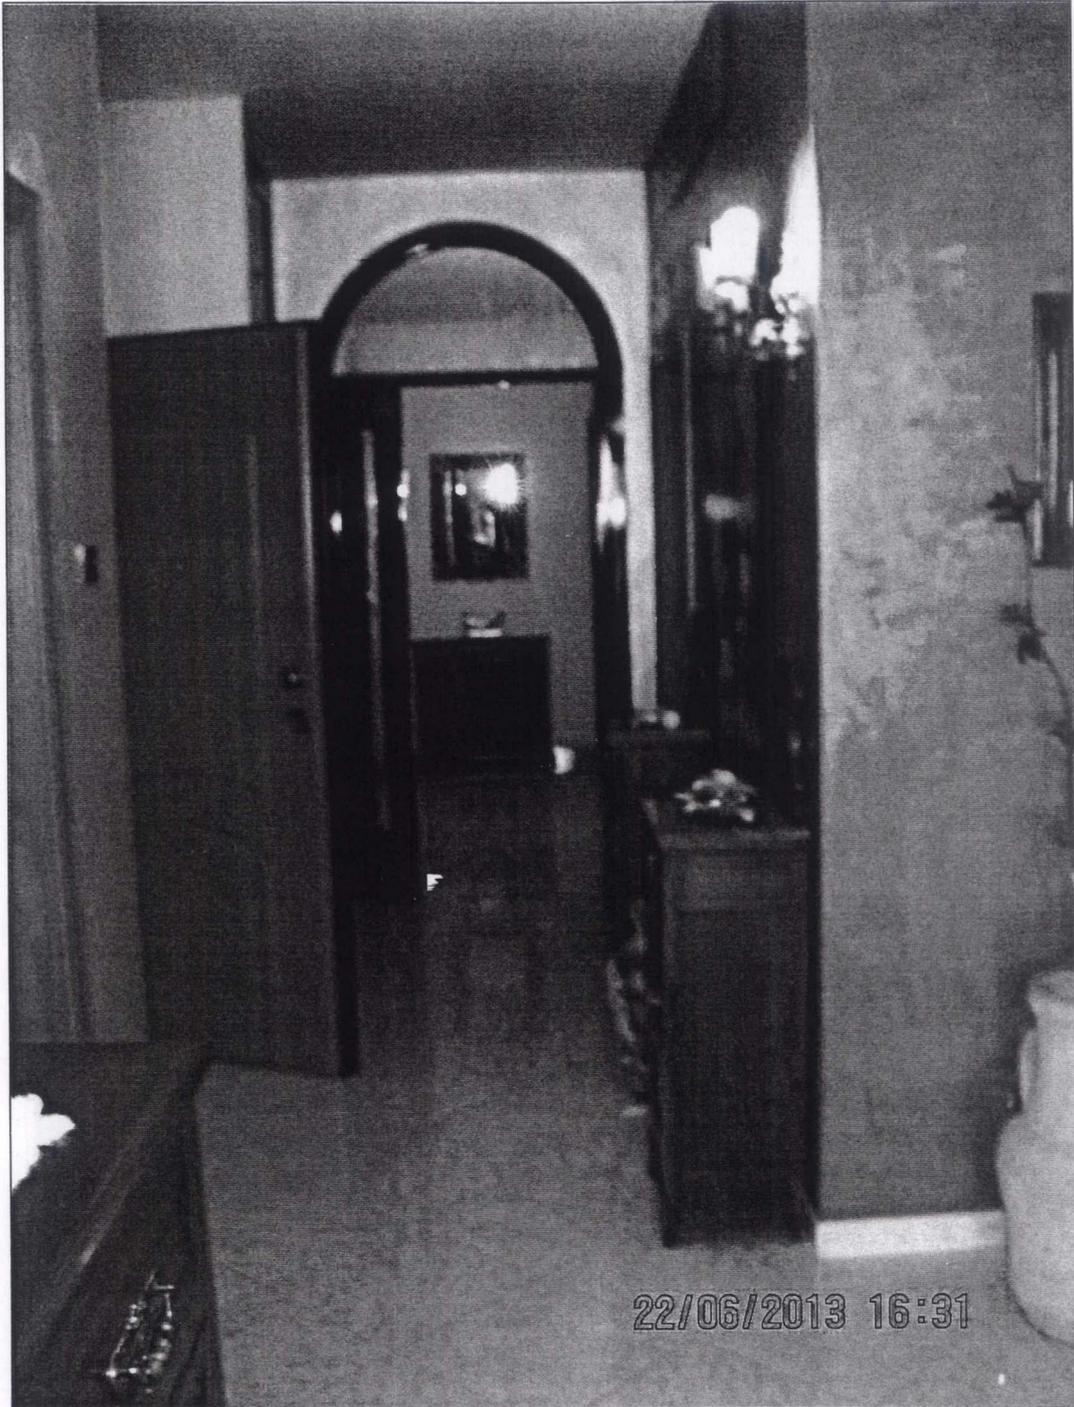
FOTO 3 - Vista dell'ingresso e corridoio dell'immobile oggetto di perizia.

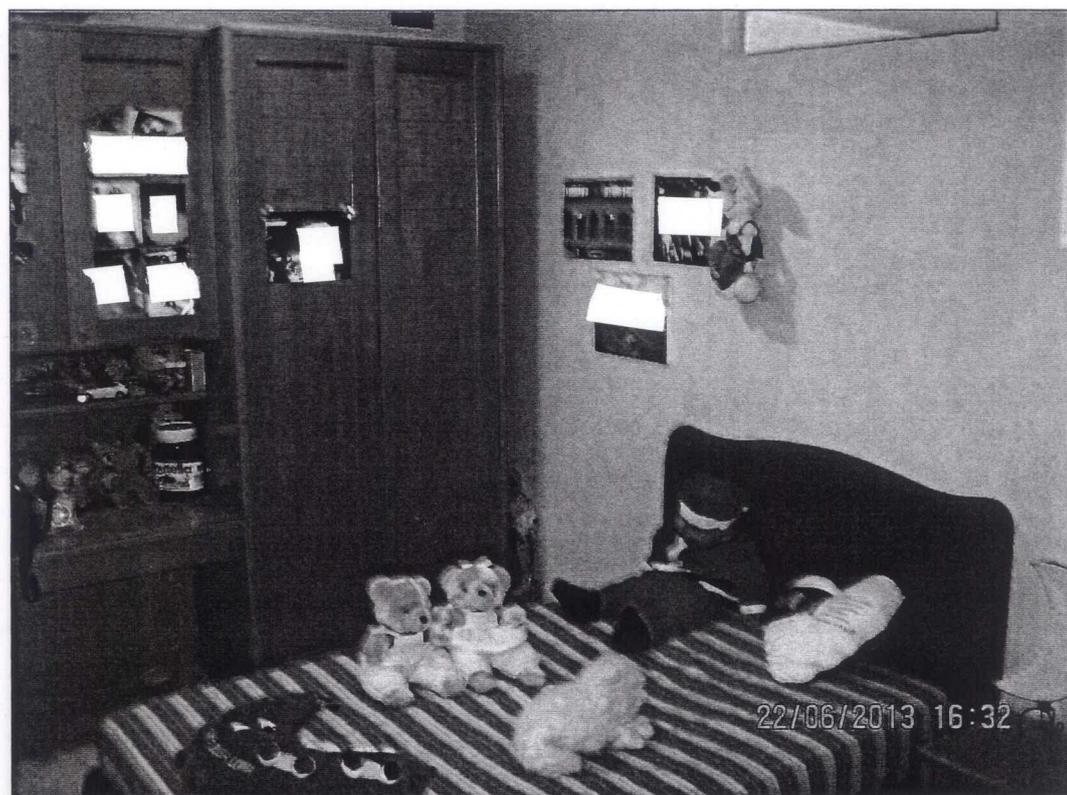
FOTO 7 - Vista della terza camera da letto ricavata da una parte del salone.

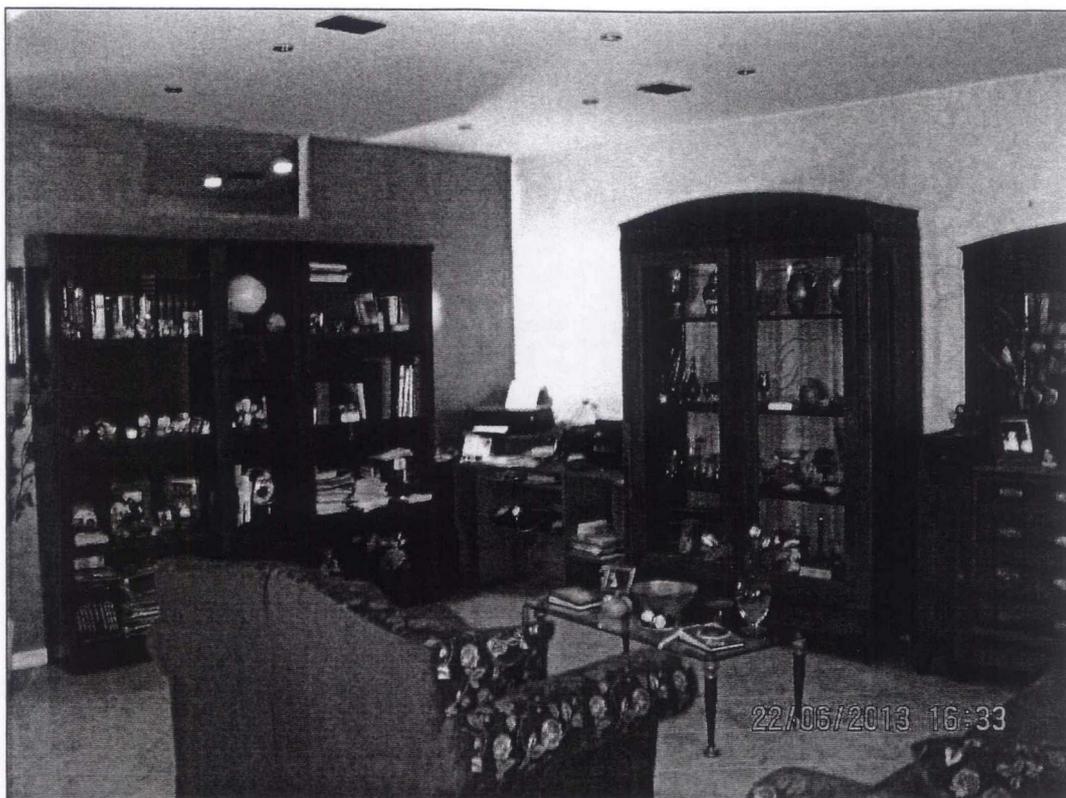
FOTO 10 - Vista del salone, dove si può riscontrare il punto luce della terza camera da letto ricavata da una parte del salone.

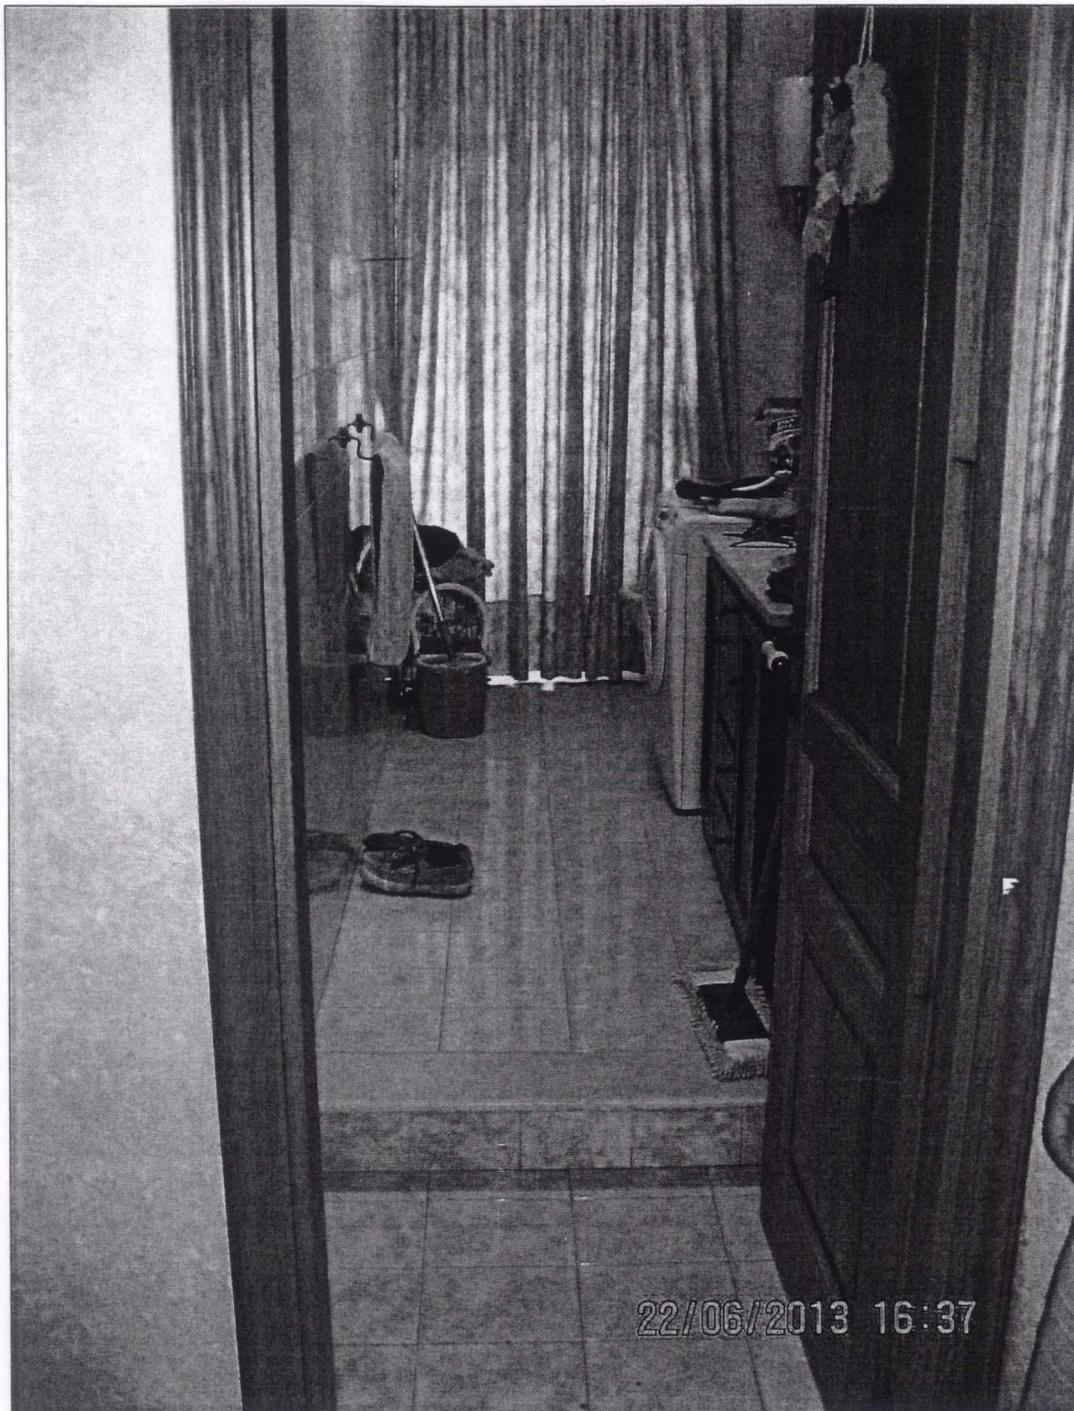
FOTO 12 - Vista del bagno di servizio ricavato da una parte della cucina e dove si riscontra l'ulteriore volume non indicato già nel condono del 1986.

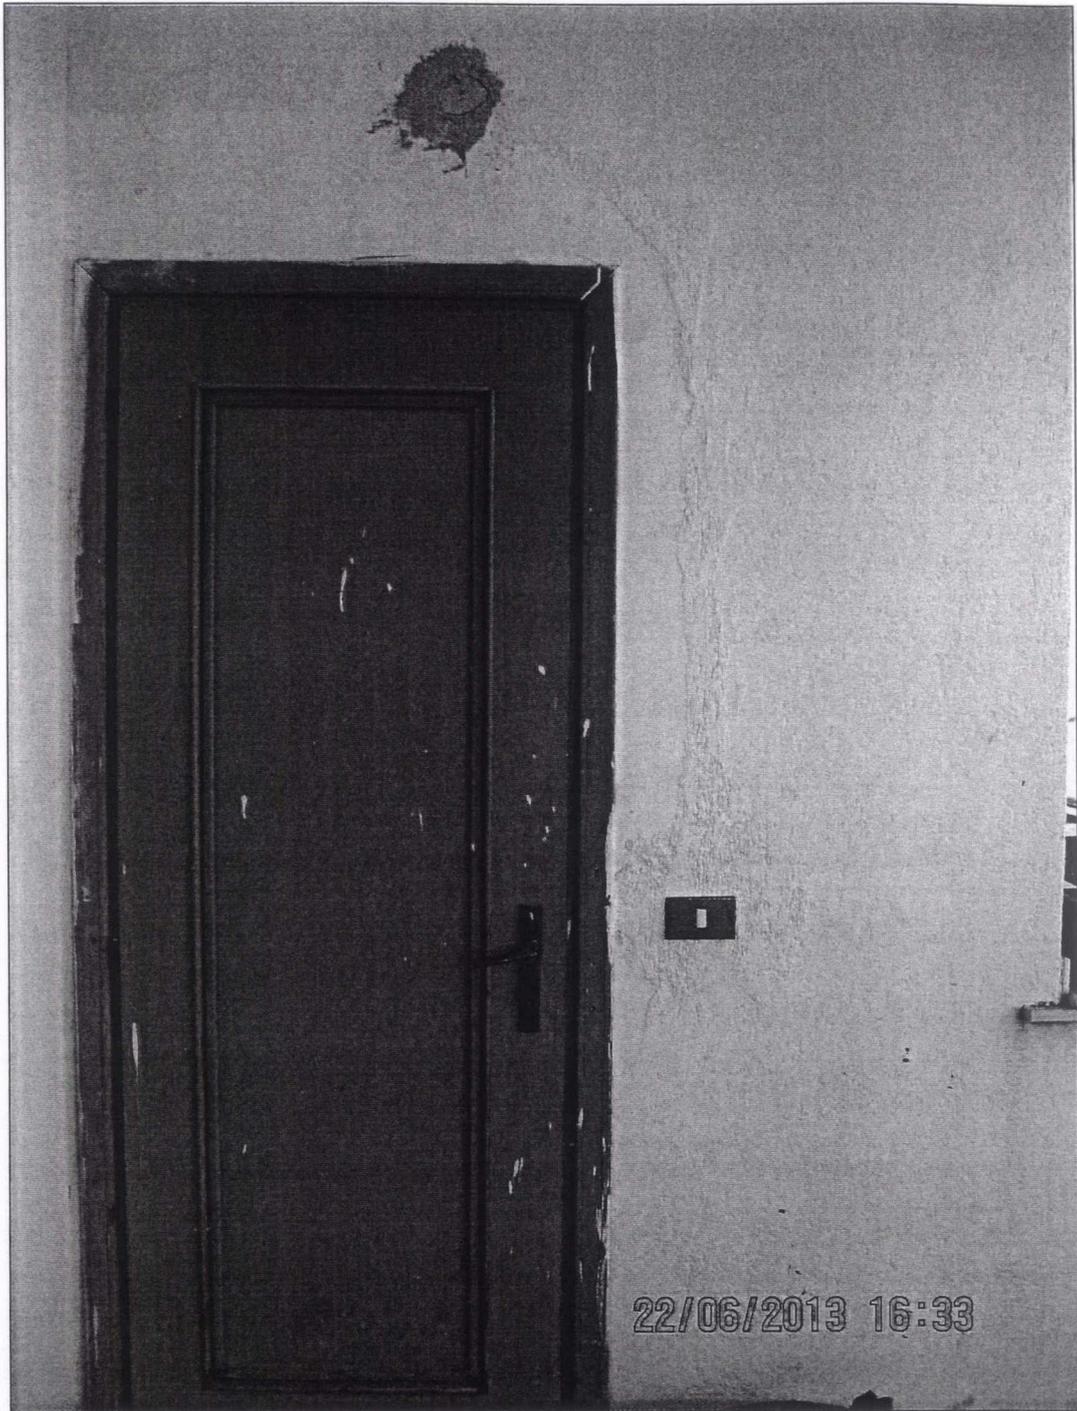
FOTO 13 - Porta del vano tecnico situato sul balcone.

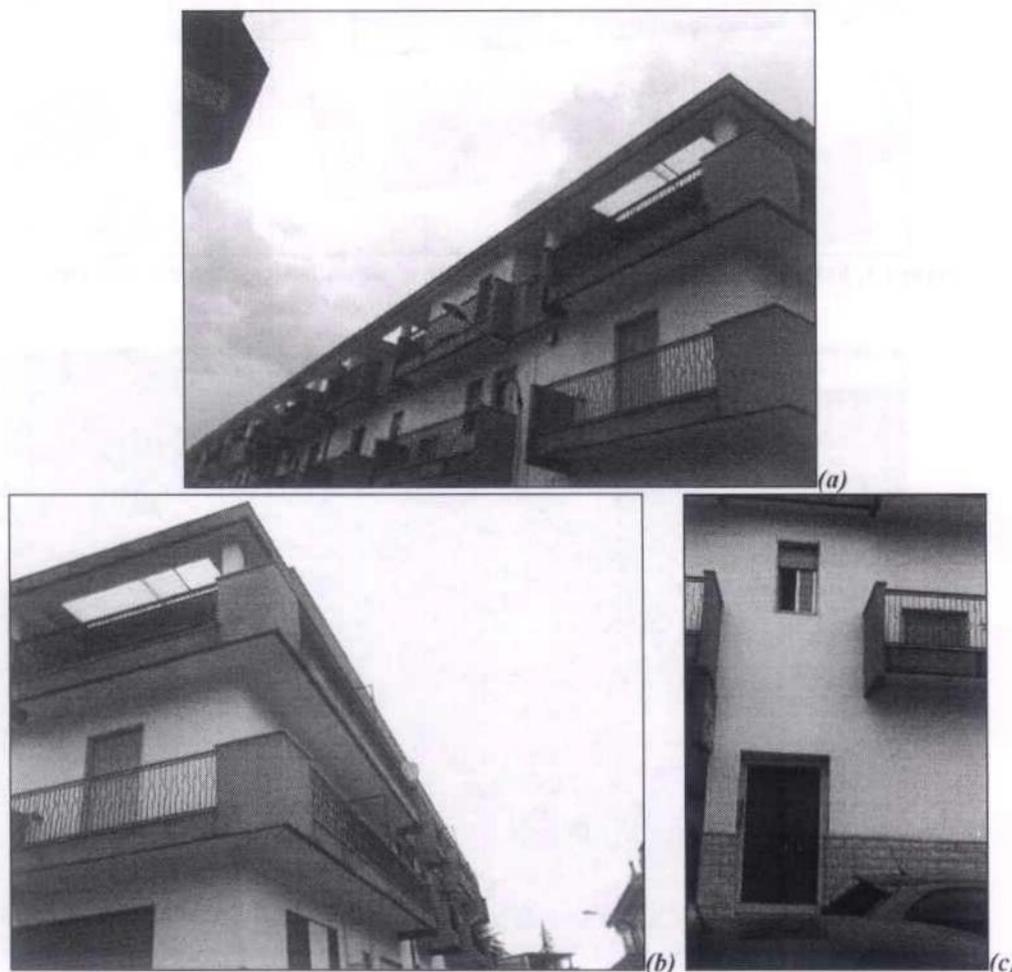
Il suddetto stabile ha forma in pianta rettangolare e struttura portante costituita da intelaiatura in cemento armato e da solai interpiani realizzati in latero-cemento. La copertura è piana, i muri di tompagno e i tramezzi interni sono realizzati in muratura. Esso si sviluppa attorno a un cortile condominiale centrale da cui si dipartono alcune scalinate condominiali. Il fabbricato non è dotato di ascensori. Le facciate risultano prevalentemente rivestite di intonaco per esterni del tipo graffiato e pittura al quarzo, ad eccezione del pianterreno il

cui rivestimento è realizzato in gran parte con piastrelle di pietra. I parapetti dei balconi sono realizzati in cemento e sovrastanti ringhiere metalliche verniciate (vd. figura n° 3). L'appartamento del sig. _____ riceve accesso da via Irpinia n° 6/B a mezzo di portoncino in legno e di scalinata comune ad altro appartamento posto al primo piano pure di proprietà della parte convenuta, con ingresso privato dalla porta di fronte salendo le scale sul pianerottolo.

Figura n° 3. Fotografie del fabbricato sito in via Irpinia angolo via fratelli Bandiera angolo via Neviera: facciata su via Irpinia (a); prospetto su via fratelli Bandiera (b); portone di accesso al civico 6/B (c).

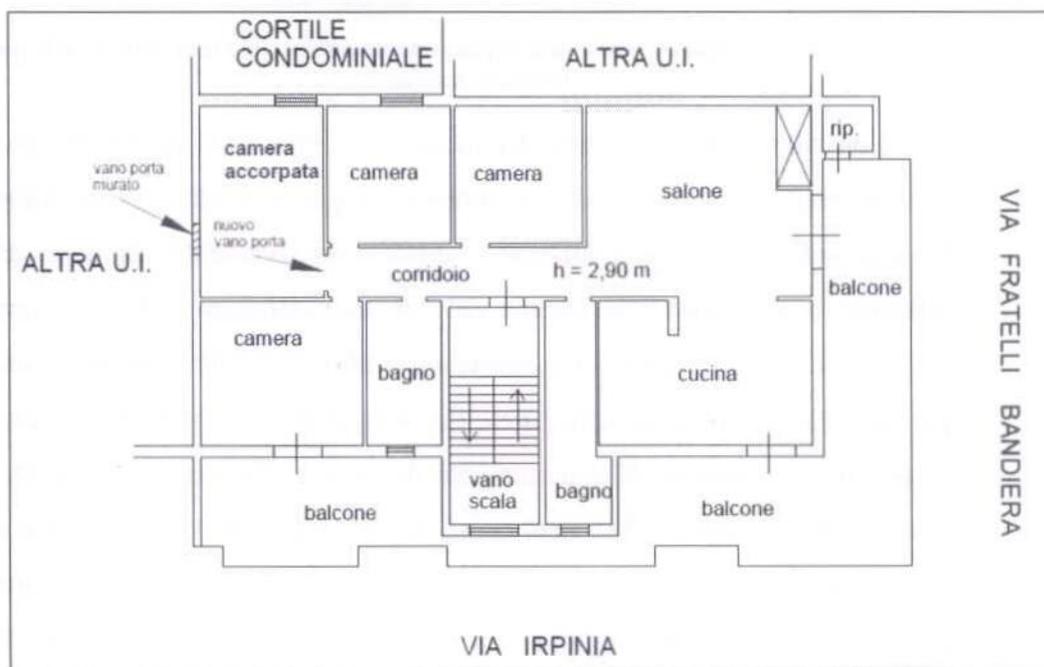
Dal confronto della planimetria dell'immobile rilevata in sede di sopralluogo, e riprodotta in scala nell'allegato n° 9, con quella catastale emerge che sussistono una differente distribuzione e destinazione degli spazi interni, nonché le difformità individuate dal precedente CTU consistenti in una maggiore volumetria e superficie interna per l'ampliamento effettuato, senza autorizzazione comunale, in uno dei due bagni e la maggiore estensione del balcone in prossimità del ripostiglio esterno (vd. figure n° 4 e n° 5, e allegati n° 8 e n° 9). Per una maggiore comprensione e descrizione degli abusivismi già documentati dall'ing. Luigi Ficarelli si rimanda alla lettura del suo elaborato peritale del 22/11/2013.

L'immobile risulta regolarmente accatastato con gli identificativi su riportati, mentre la relativa planimetria deve essere aggiornata poiché non conforme allo stato dei luoghi (vd. figure n° 4 e n° 5).

Figura n° 4. Planimetria attuale dell'appartamento ubicato in via Irpinia n° 6/B piano secondo, interno 2.

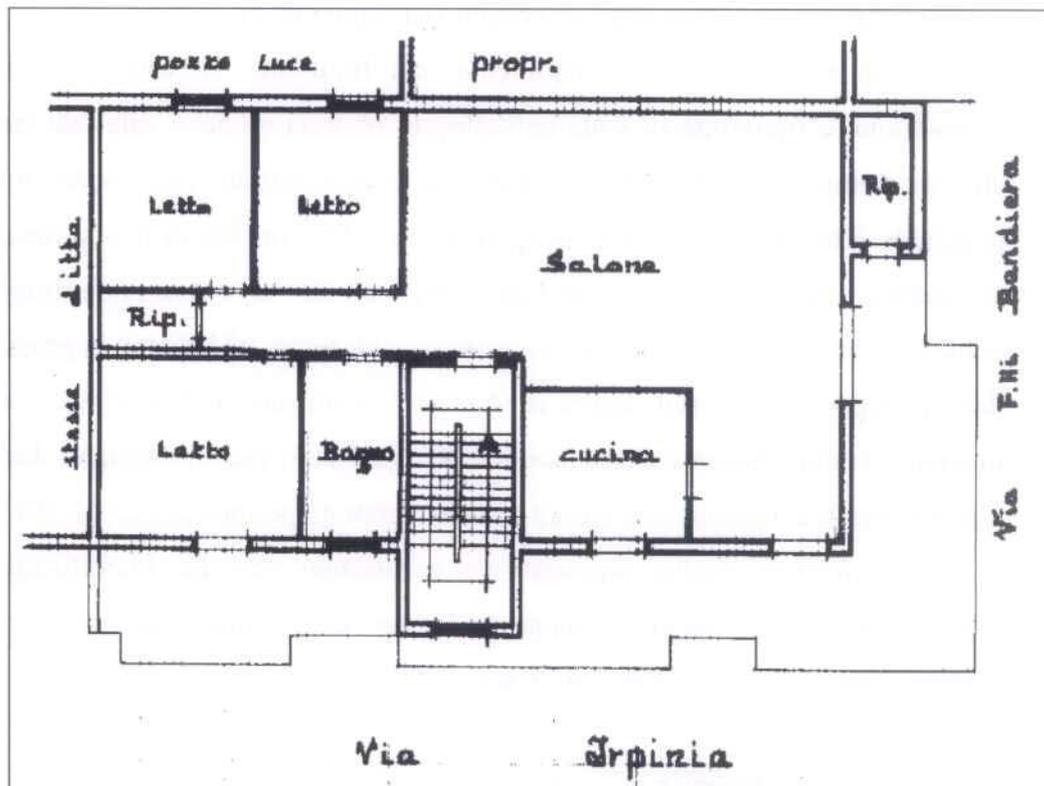
Figura n° 5. Planimetria catastale dell'appartamento ubicato in via Irpinia n° 6/B piano secondo, interno 2.

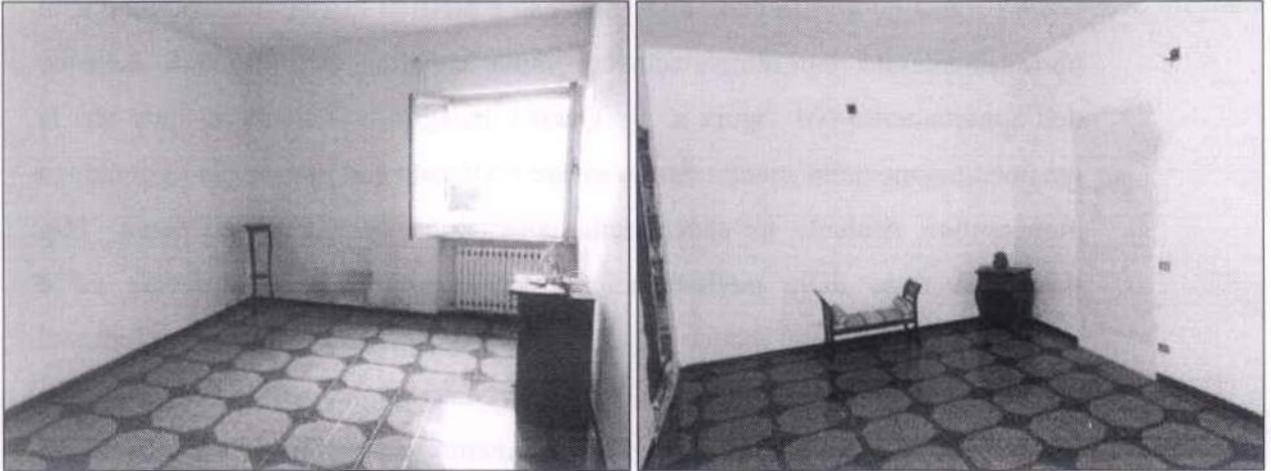
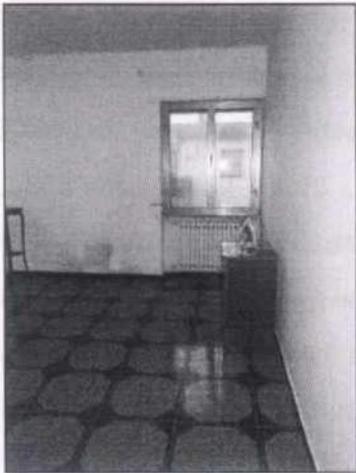
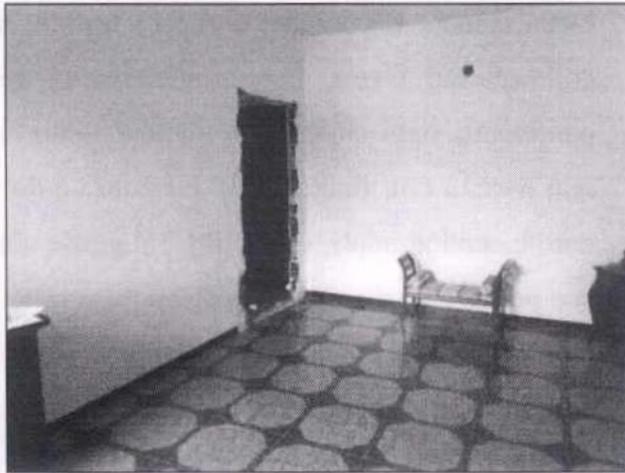
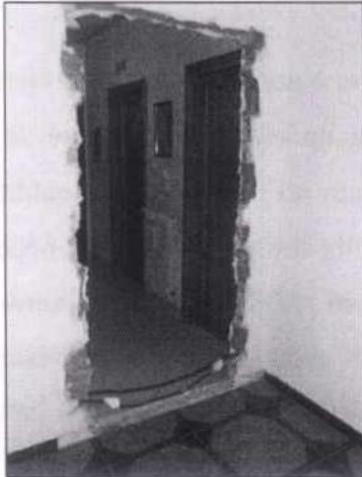
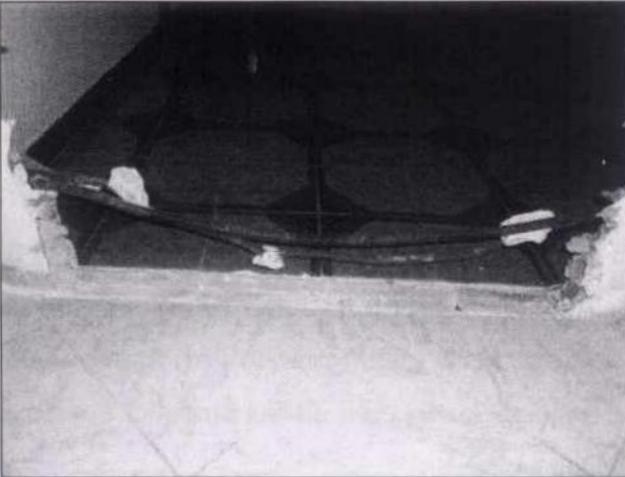
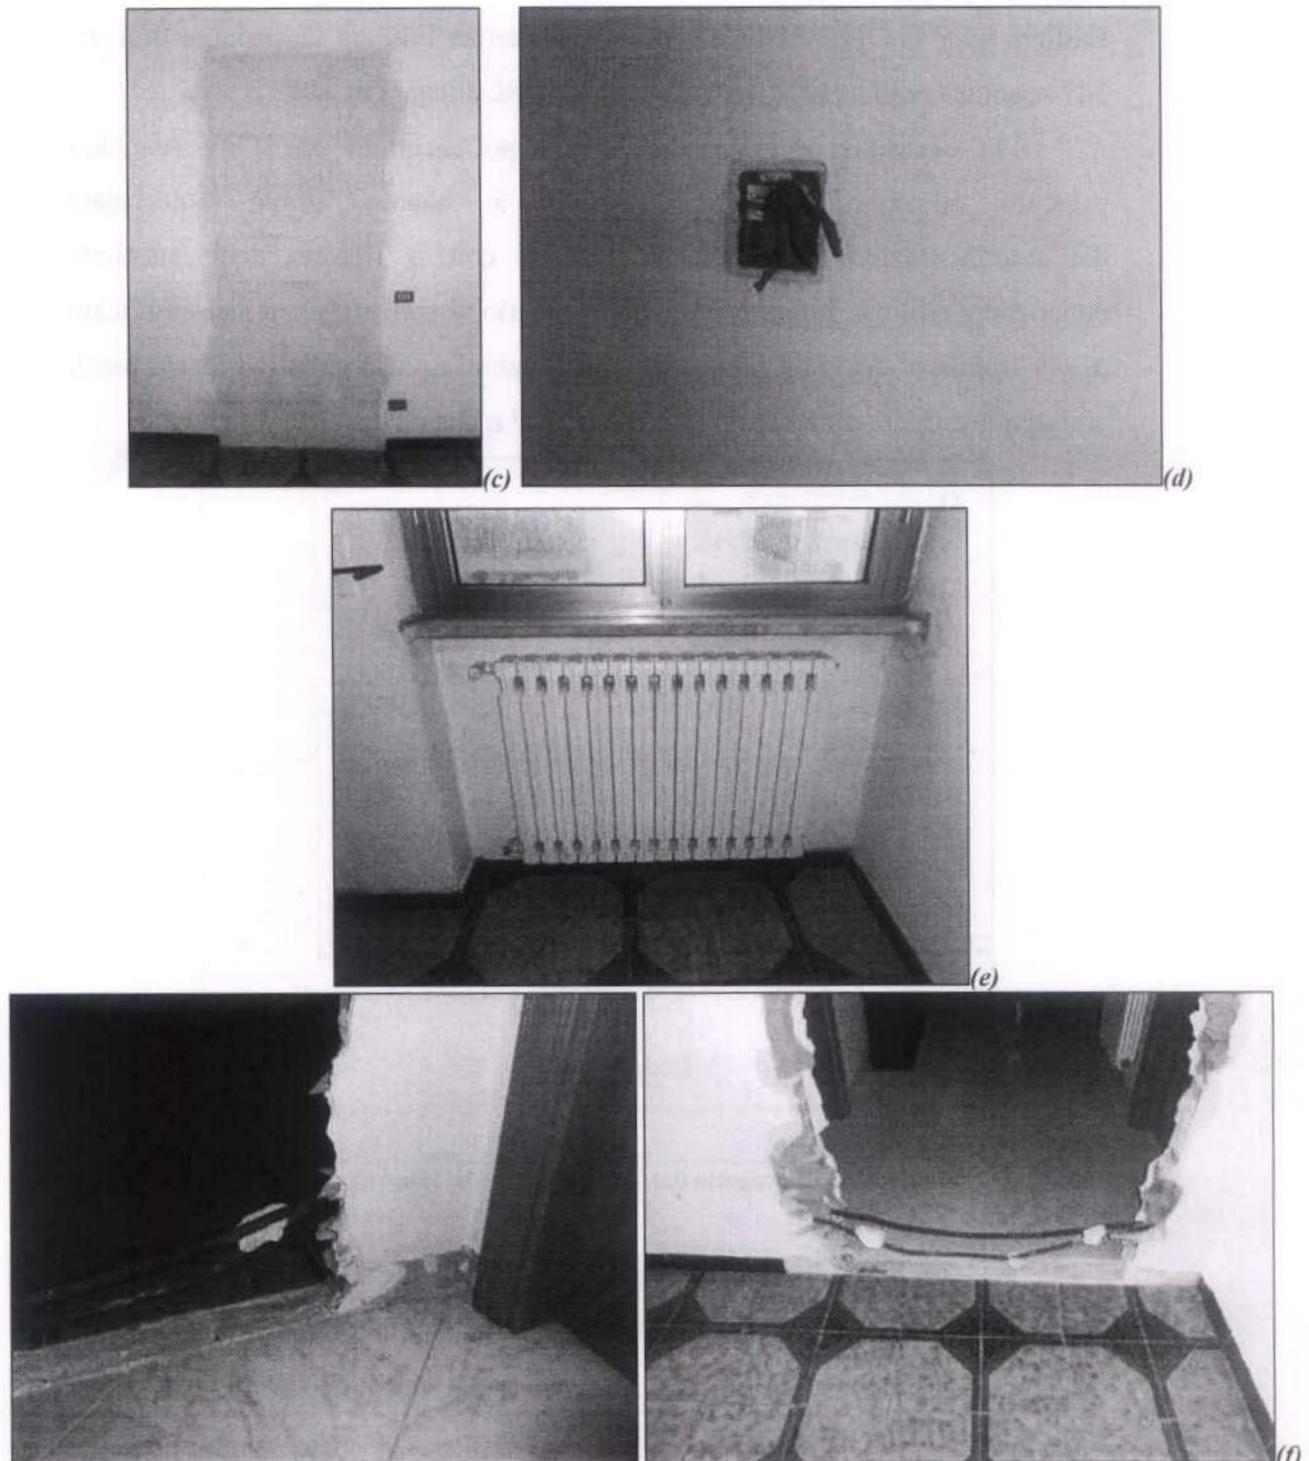
Con riferimento allo stato dei luoghi, a questo CTU preme evidenziare che il convenuto nelle more del procedimento ha già provveduto a ripristinare lo status quo ante, ovvero le condizioni originarie, relativamente alla complessiva consistenza e alla superficie interna del suo appartamento. Infatti, durante il sopralluogo è stato constatato che, grazie a recenti lavori edili e più precisamente l'apertura di un vano porta nella parete divisoria posta ad Ovest del corridoio, è stato possibile accorpate all'appartamento de quo la porzione di immobile che all'atto della precedente CTU, così come definito dall'ing. Luigi Ficarelli nella propria relazione tecnica, risultava mancante poiché annessa all'appartamento limitrofo posto alla stessa quota e a Ovest dell'immobile in esame. Dalle evidenze riscontrate in loco, ovvero dalla mancanza di opere murarie o tracce di esse, è stato possibile accertare che la porzione di immobile riannessa all'appartamento pignorato consiste in una sola camera e non anche in accessori di ripostiglio e porzione di disimpegno come invece il precedente CTU desumeva dalla lettura della planimetria catastale (che evidentemente non era aggiornata). Il vano porta aperto per permettere l'ingresso in detta camera risulta

L'altezza utile interna della camera riannessa è uguale a quella dell'intero appartamento, ovvero 2,90 m.

Figura n° 6. Fotografie dell'appartamento: camera riaccorpata (a); vano porta allo stato grezzo di accesso alla camera (b); vano porta murato sulla parete Ovest della camera (c); dettaglio dell'impianto elettrico da ripristinare (d); elemento radiante da collegare all'impianto di riscaldamento (e); dettagli dei battiscopa da ripristinare (f).

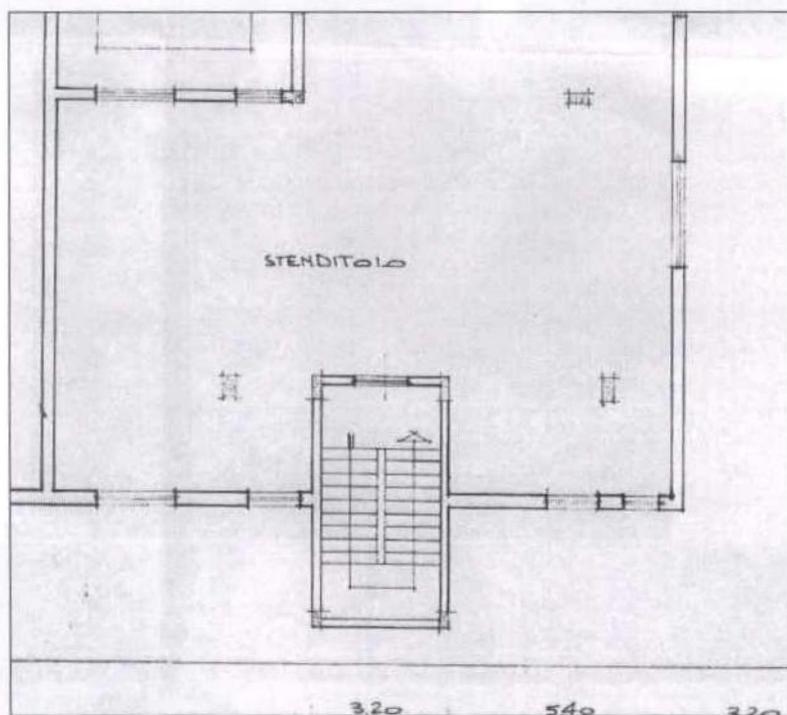
In occasione del sopralluogo è stato accertato che l'appartamento presenta rilevanti difformità rispetto a quanto venne autorizzato dall'amministrazione comunale di Ortona con il rilascio delle succitate concessioni edilizie. Infatti il progetto originario al secondo piano del fabbricato di via Irpinia n° 6/B non prevedeva appartamenti ad uso abitativo, bensì locali adibiti a lavatoio e a stenditoio (vd. figura n° 7 e allegato n° 10).

Figura n° 7. Planimetria di progetto del secondo piano del fabbricato ubicato in via Irpinia n° 6/B.

La differente distribuzione e destinazione degli spazi interni ed esterni del secondo piano rispetto al progetto assentito dall'autorità comunale venne realizzata abusivamente dal signor _____ sin dall'inizio della costruzione dello stabile. Per tale abuso il signor _____ i _____ o presentò, ai sensi della L. 47/85, domanda di condono edilizio prot. n° 1575 del 29/3/1986 (vd. allegato n° 10). Dalle indagini condotte presso l'ufficio tecnico è emerso che l'istanza venne riconosciuta meritevole di favorevole accoglimento ma che il costruttore non completò il pagamento degli oneri concessori (costo di costruzione e oneri di urbanizzazione) propedeutici alla corretta finalizzazione e ottenimento del condono degli abusi edilizi. Quanto suesposto veniva
