TRIBUNALE CIVILE DI ROMA SEZIONE FALLIMENTARE

Relazione di **Consulenza Tecnica** del CTU arch. **CARLA GHEZZI**

RELAZIONE

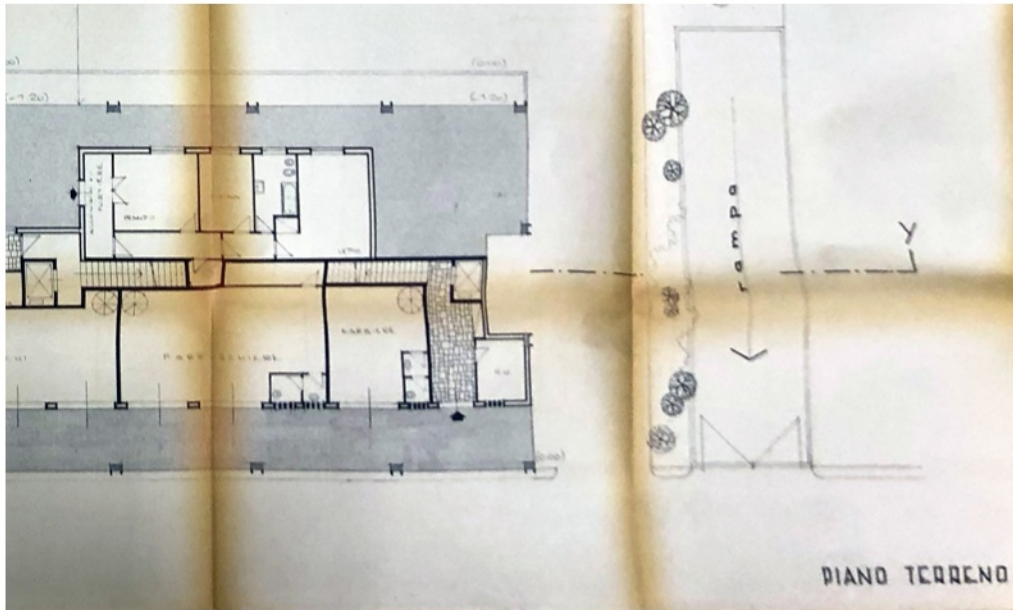
via Longoni la distribuzione dei locali commerciali è del tutto difforme;

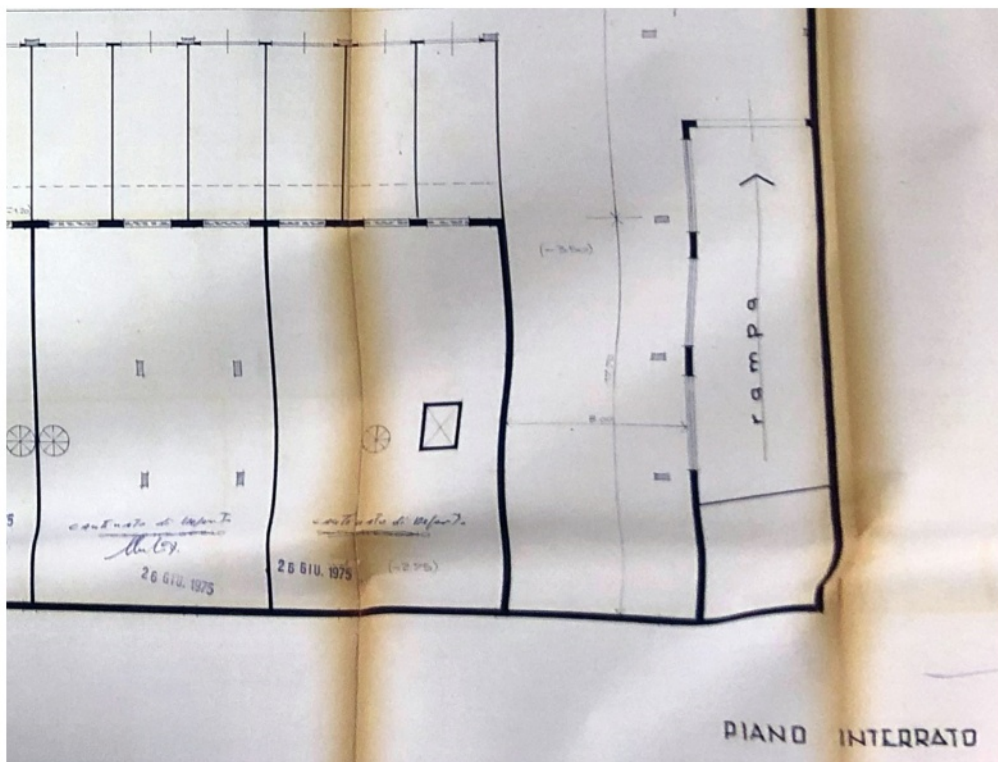
al piano seminterrato il sottonegozio in testata non arriva fino al limite della rampa, quindi i due locali originari non sono confrontabili con quelli rappresentati; è però presente la distribuzione dei box auto chiusi al di sotto delle sagome dei due fabbricati e nella piastra di collegamento (vedi All. 4.1).

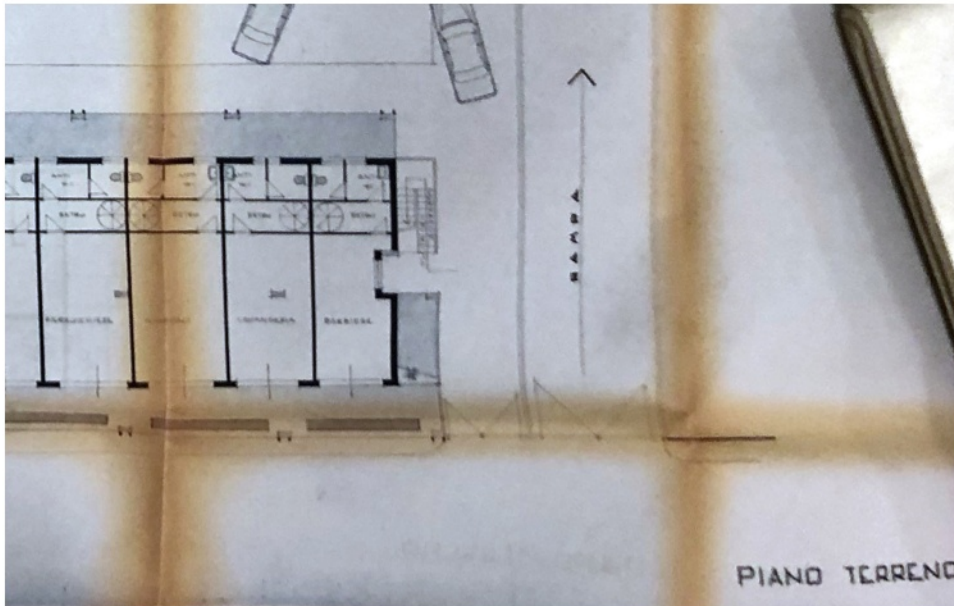
- La successiva Variante n. 17615/1976 – Licenza Edilizia in Variante n. 788 del 09/08/1976 presenta una situazione diversa, sia rispetto al Progetto di prima fase che rispetto all'attualità: infatti al Piano Terra del fabbricato su via Longoni i negozi in corrispondenza dei 2 attuali (Bar e CAF) sono 4 (uno per ciascuna delle 4 bucaure);

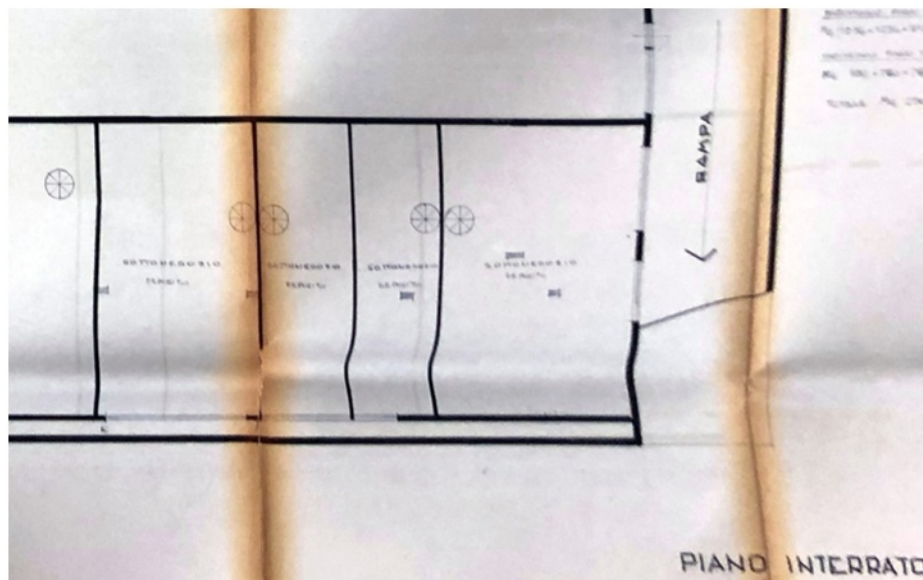
anche al piano S1 c'è una differente distribuzione dei locali, presenti in numero diverso (ad esempio ci sono tre sottonegozi corrispondenti ai 2 oggetti di perizia), ma il primo locale si attesta questa volta fino alla rampa, come all'attualità; rispetto al primo progetto **sono stati eliminati tutti i box auto chiusi** (che invece, evidentemente sono stati realizzati), ma è stata indicata un'area unica destinata a garage (vedi **All. 4.2**).

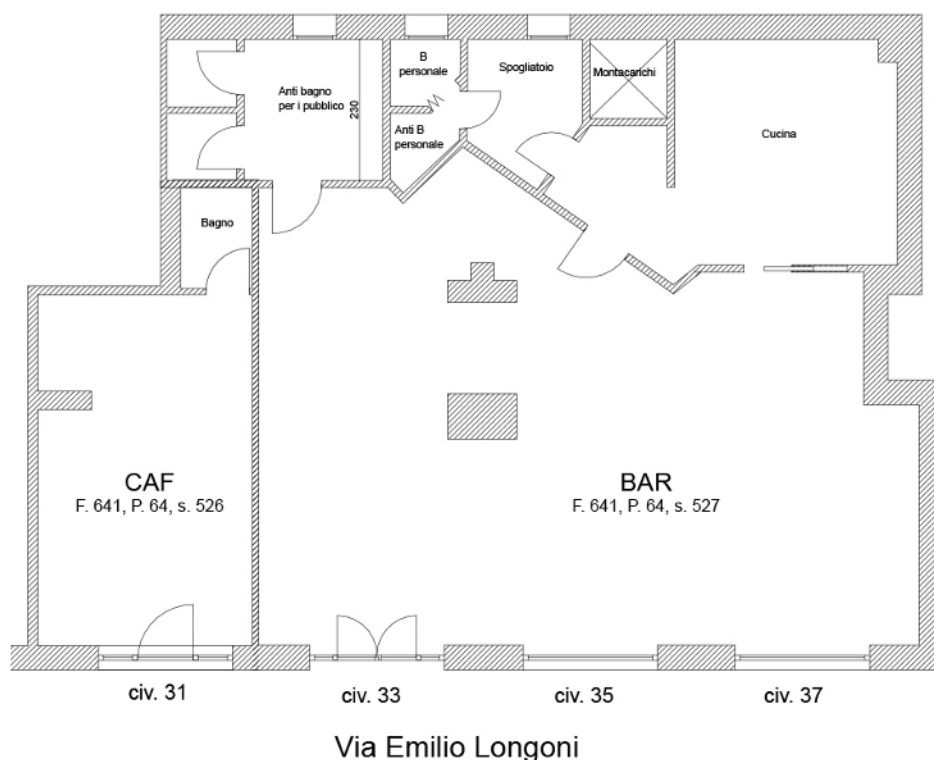
- due locali commerciali adiacenti al P. T. che affacciano sul portico lato via Longoni attraverso delle vetrate apribili o fisse di eguali dimensioni, per un numero totale di 4 campate; in particolare il primo locale, di mq 26,00 circa, interessa una sola delle 4 aperture (quella al civ. 31) mentre il secondo, di mq 120,00 circa, occupa le restanti 3 bucaure ai civici 33, 35 e 37 (qui sotto la restituzione unitaria);

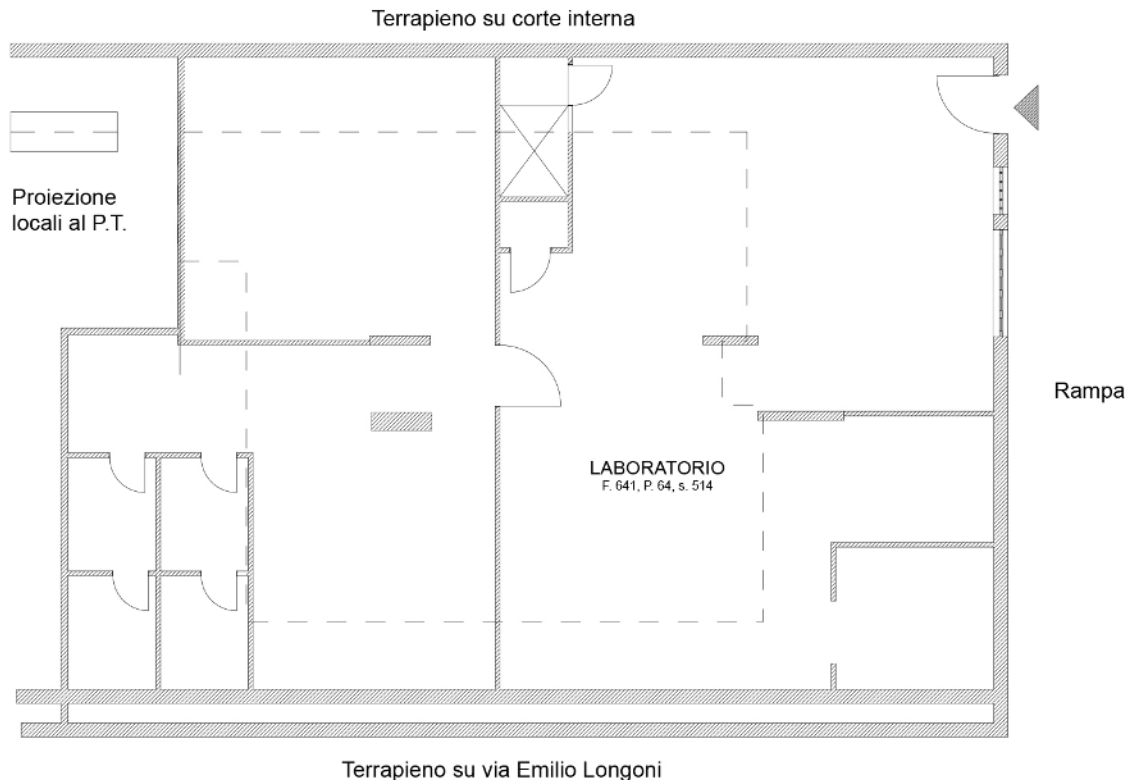
- al di sotto di questi al P. S1 si trova un unico grande locale magazzino/sottonegozio

di mq 278,00 circa, con accesso dalla rampa carrabile e tramite un montacarichi posto in corrispondenza del soprastante retro-bar ed attualmente non più accessibile.

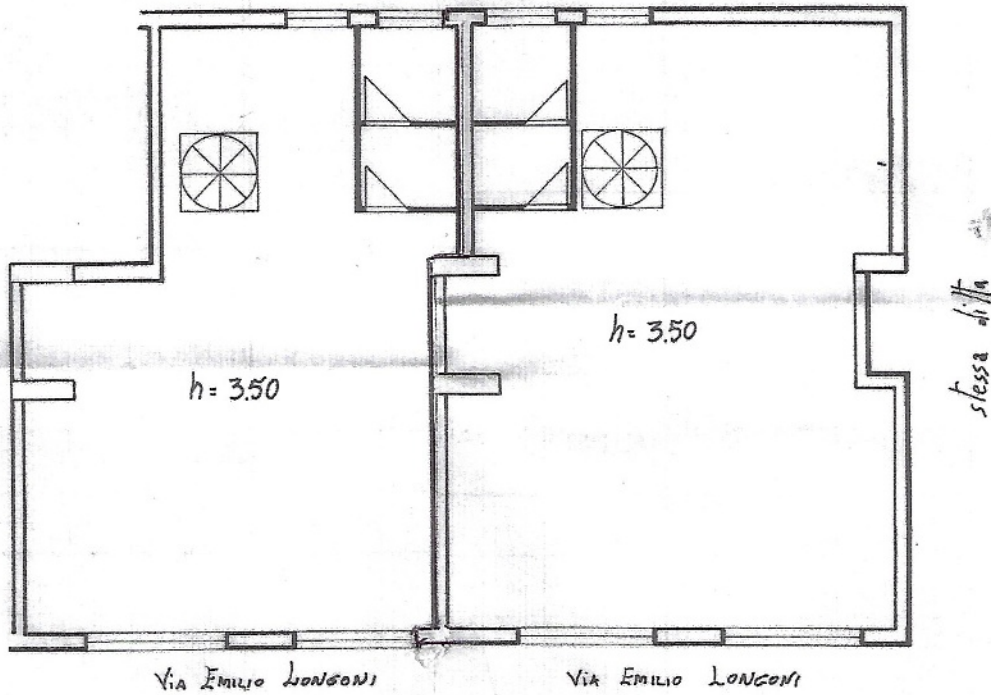
E' evidente che la trasformazione da 4 a 2 negozi era già stata realizzata con la costruzione del complesso immobiliare. Nelle 2 immagini a seguire le planimetrie di impianto catastale dei due negozi sono state unite, sia al P.T. che al P. S1; nella terza sono state sovrapposte, per verificare la giacitura di un immobile sull'altro:

PIANTA PIANO TERRA
INT. 3

PIANTA PIANO TERRA
INT. 4

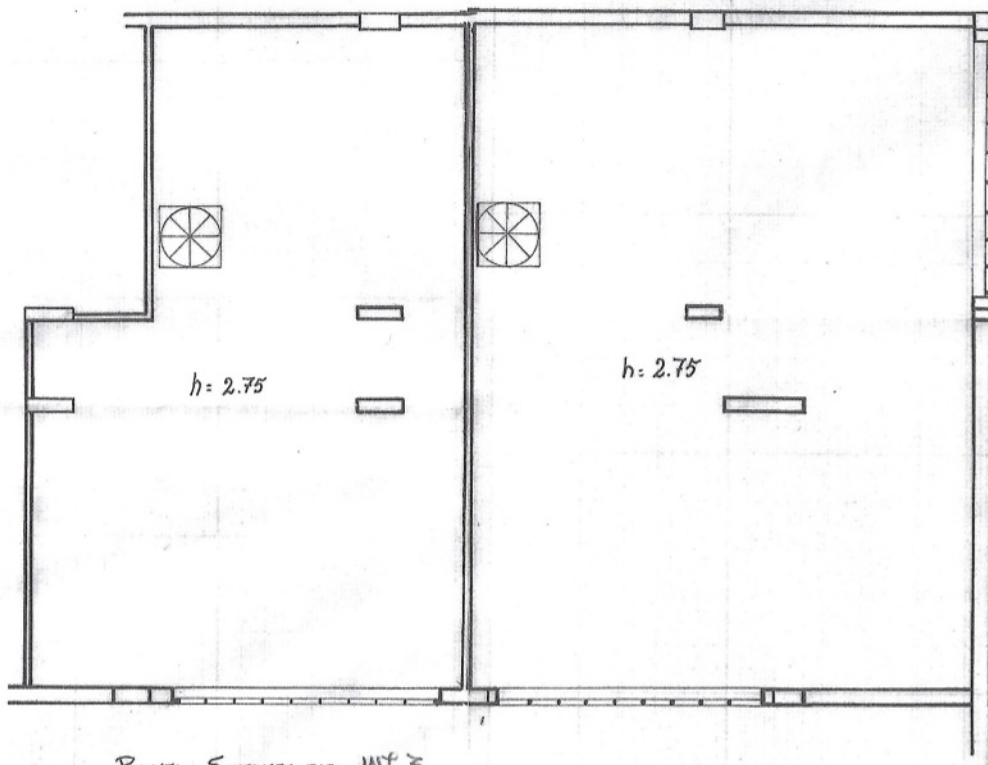
PIANTA SOTTONEGOZIO INT. 3

PIANTA SOTTONEGOZIO INT. 4

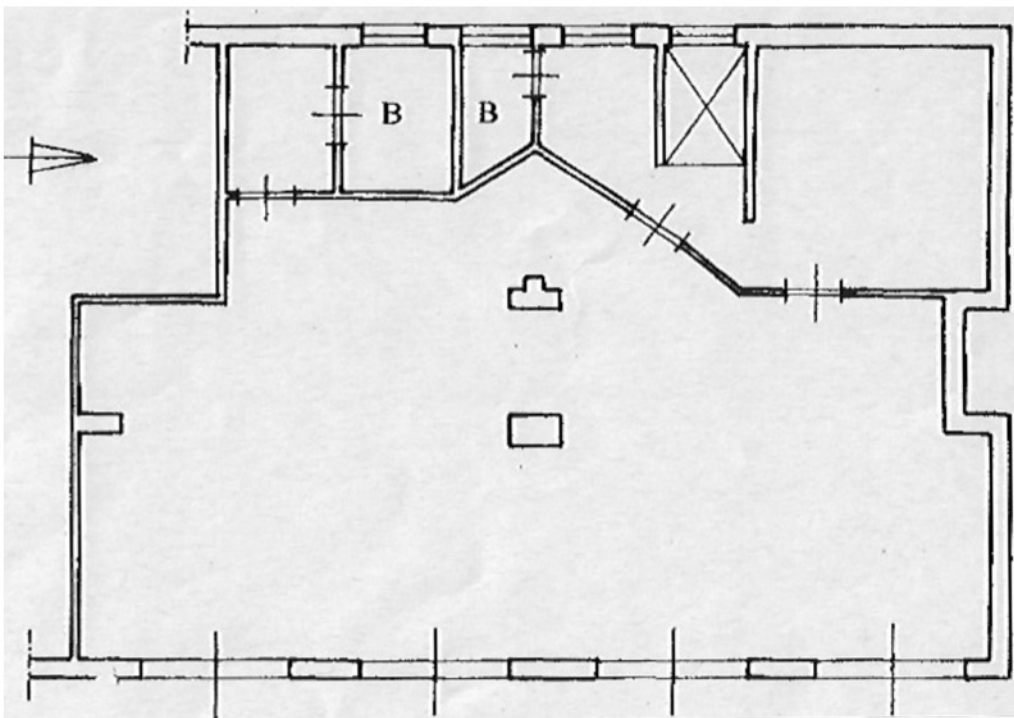
1. F. 641, P. 64, **sub. 513** - Negozio n. 3 + Negozio n. 4 al P.T. (vedi **All. 9.3**);

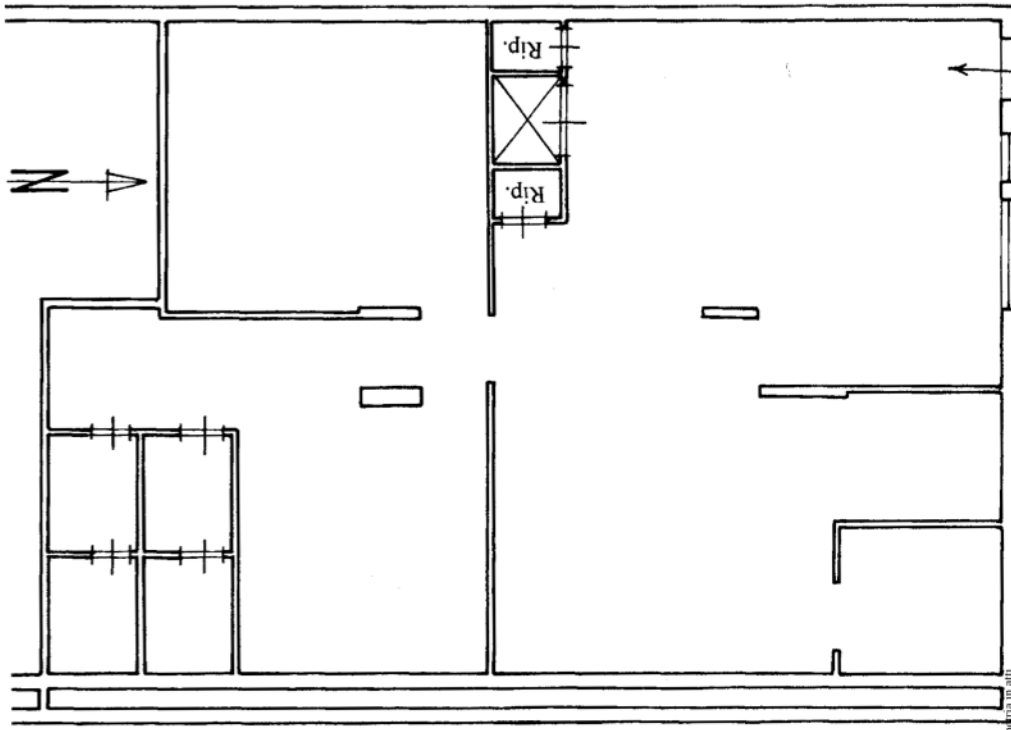
2. F. 641, P. 64, **sub. 514**- Sottonegozio n. 3 + sottonegozio n. 4 al P. S1 (vedi **All. 9.3**);

Come già anticipato, la ricerca presso il Municipio di competenza delle relative pratiche autorizzative non ha prodotto risultati (vedi **All. 10.1**) e quindi non si dispone di alcun titolo edilizio che abbia autorizzato questa modifica.

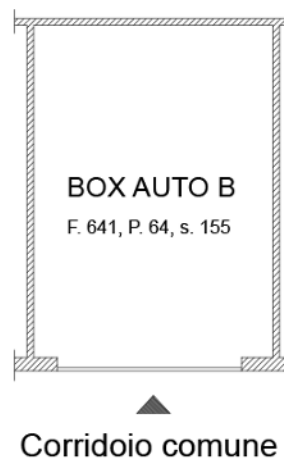
- Un Box contraddistinto con la lettera B, che si trova in corrispondenza della stecca lato via Longoni, di mq 18,00 circa;

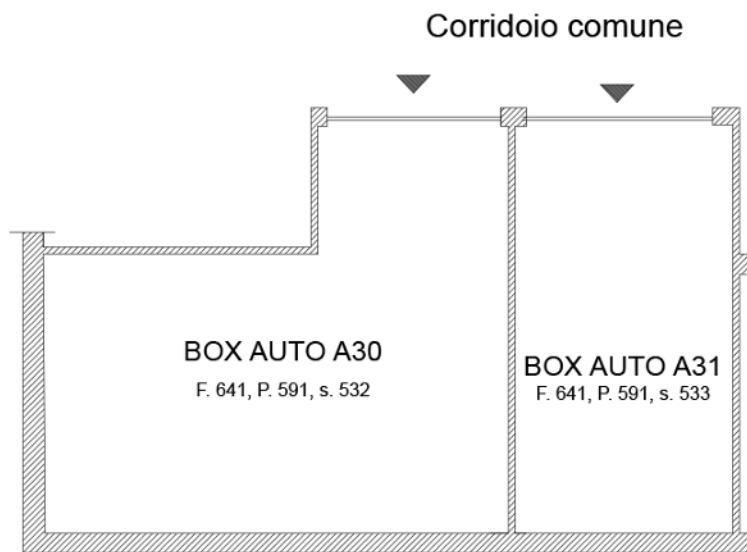
- due Box auto adiacenti denominati A30 e A31, che si trovano in corrispondenza della stecca lato interno, di mq 38,00 circa il primo e 21,00 mq circa il secondo;

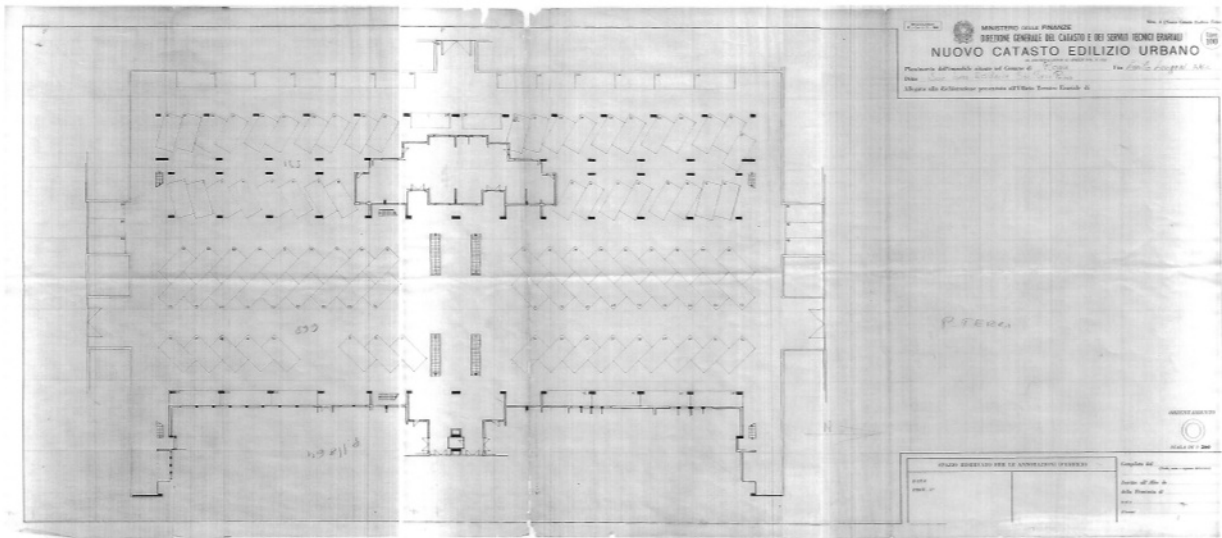
Come più volte ribadito, nella Variante approvata nel 1976 i box chiusi non erano più presenti; al loro posto era indicata un'area a parcheggio/garage sulla quale sarebbero stati identificati gli stalli di sosta (vedi **All. 4.2**). A riprova, Insieme con le planimetrie di impianto è stata prodotta dal funzionario del Catasto una planimetria dell'area garage con il posizionamento dei posti auto, priva però di timbro e data (vedi **All. 9.4**).
