Consulenza Tecnica d'Ufficio redatta dall'**Ing. Salvatore Vivirito**, nell'Esecuzione Immobiliare (E.I.)
iscritta al **N. 442/2022 R.G.Es.**

CONSULENZA TECNICA D'UFFICIO

- VALUTAZIONE DEL COMPENDIO PIGNORATO -

LOTTO UNICO: Piena proprietà (1/1) locale box, sito in Palermo, Via Anwar Sadat n. 148, censito al Catasto Fabbricati del Comune di Palermo, al Fg. 34, Part.IIIa 951/6 (catg. C/6).

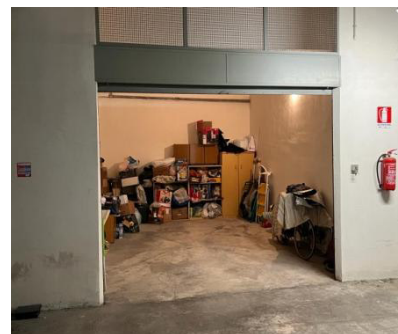
Foto 8

L'immobile pignorato de quo (box auto - garage), individuato catastalmente nel fig. 34, part.lla 951/6, allo stato attuale risulta, nel suo complesso, in **normali-sufficienti condizioni di conservazione e manutenzione, in relazione alla specifica destinazione d'uso dello stesso.**
