TRIBUNALE DI VICENZA
ESECUZIONI IMMOBILIARI

N. Gen. Rep. 339/2023

ELABORATO PERITALE

LOTTO 1 di 1

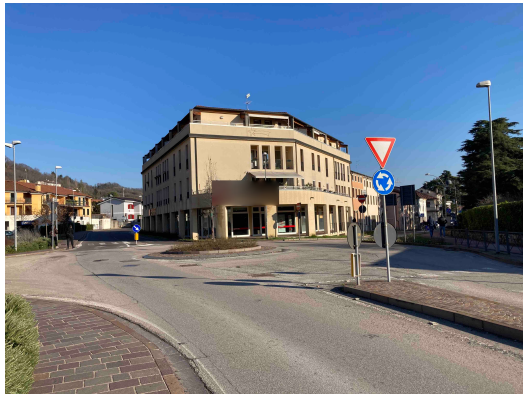
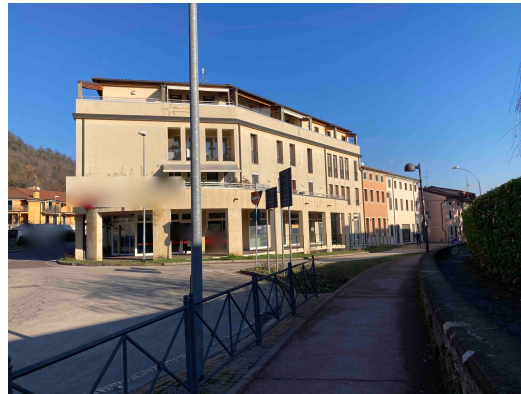
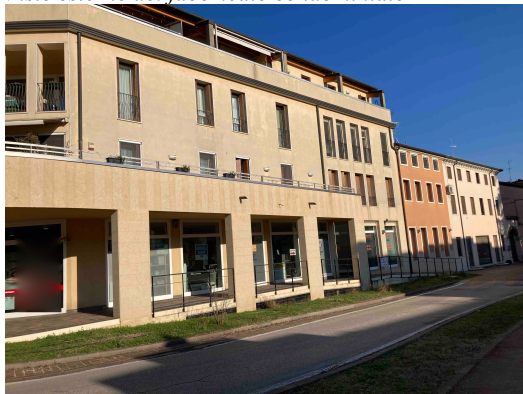
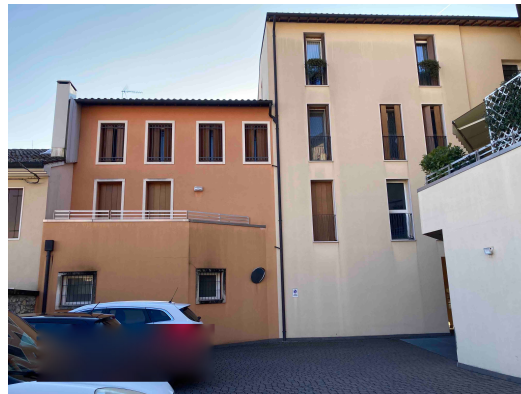
Viste esterne del fabbricato condominiale

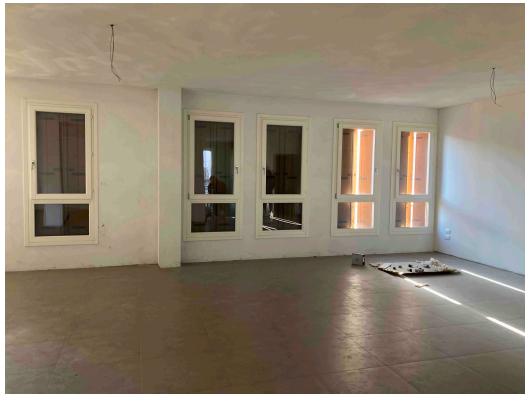
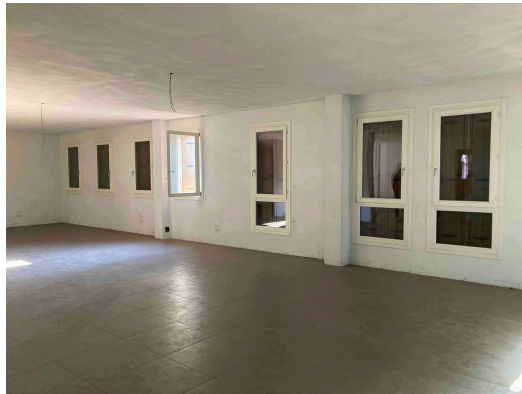
L' accesso all' unità unità destinata ad ufficio in oggetto avviene da un portico condominiale sul quale prospetta direttamente l' ingresso al civico 1/b. L' unità si compone di ingresso con scala di accesso al piano terra, di ampio vano open space al primo piano, con bagno e antibagno. La scala interna è in legno e acciaio, con parapetto finale in vetro, pavimentazioni interne in piastrellato (risultano mancanti i battiscopa). Serramenti esterni in legno con vetrocamera, oscuri in legno, porte interne in legno. Pareti del bagno parzialmente rivestite con piastrelle di materiale ceramico. Sono risultati in opera un w.c. ed un lavandino con rubinetteria, con predisposizioni per ulteriore sanitario. Risultano mancanti elementi di finitura degli impianti, essendo tuttora presenti alcuni cavi e porzioni di tubazioni a vista.

Viste del vano open space al primo piano

Dato quanto potuto osservare non risultano necessari interventi di manutenzione urgenti, ma il completamento di alcune opere relativamente all' impiantistica e alle finiture nell' ufficio al primo piano, come esposto nella relazione che precede.

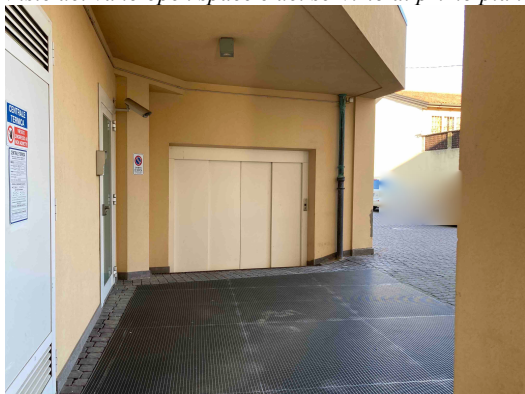
Il portone basculante dell' autorimessa sub 29 presenta una modesta manomissione effettuata da terzi al fine di occupare, senza titolo, l' autorimessa.

Vista accesso al montacarichi per autorimesse e dell' autorimessa sub 29

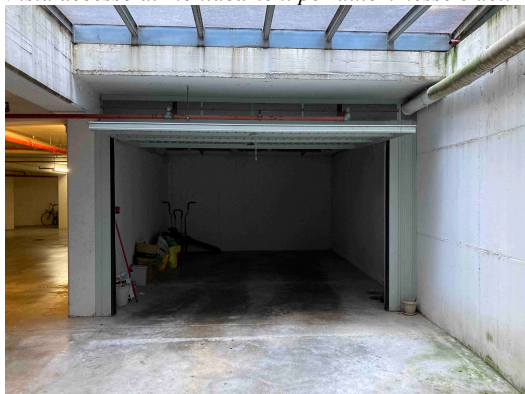
Le due autorimesse, poste al piano interrato dell' immobile condominiale, presentano pavimentazione in cls, pareti e solai con strutture a vista, e portone basculante metallico con apertura manuale, tubazioni ed impianti esterni, a vista.

Viste dell' autorimessa sub 38 e dello spazio di manovra al piano interrato

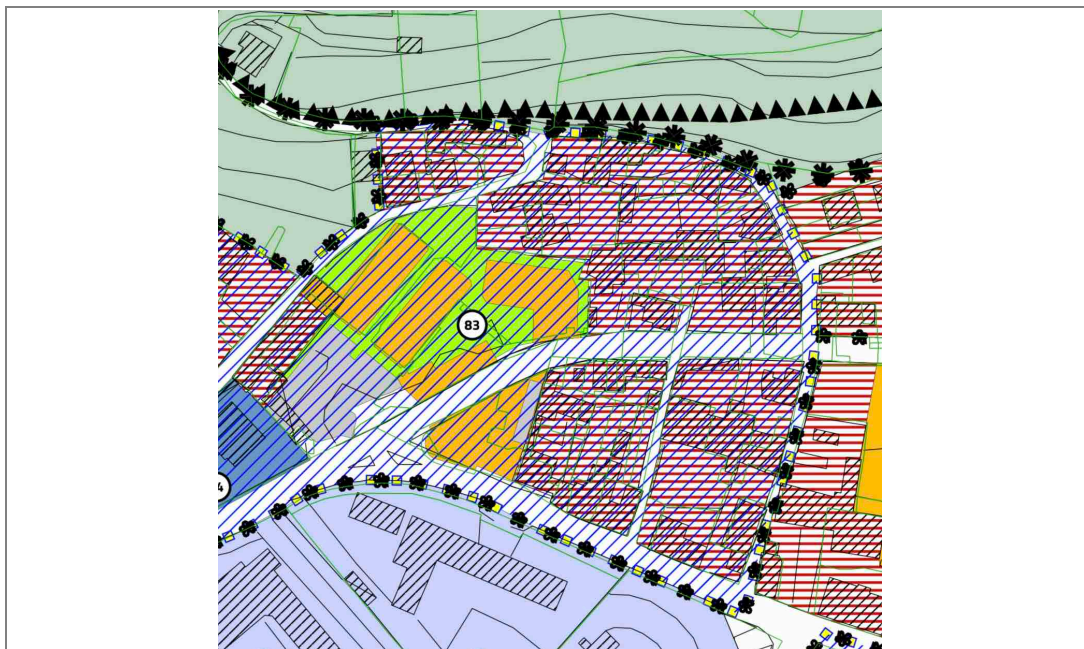
Estratto Tav. 13.1.3. - P.R.G. 2004 Variante generale di assetamento, elaborato reperito nel sito istituzionale del Comune di Montecchio Maggiore

Nella Tavola di P.R.G. n. 13.1.3, reperita nel sito istituzionale del Comune di Montecchio Maggiore, l'immobile è compreso in ZTO: B "Aree prevalentemente residenziali di completamento e ristrutturazione densamente edificate", in zona di degrado, e all'iterno di Piano di Recupero vigente (PdR San Vitale).
