TRIBUNALE ORDINARIO DI NAPOLI
Sezione civile XIV

Procedura esecutiva n. 780/2018 R.G.E
Giudice dell'esecuzione **dott.ssa Maria Ludovica RUSSO**

Relazione di consulenza tecnica d'ufficio

(accertamenti ex art. 173 bis disp. att. c.p.c e 567 2° comma c.p.c)

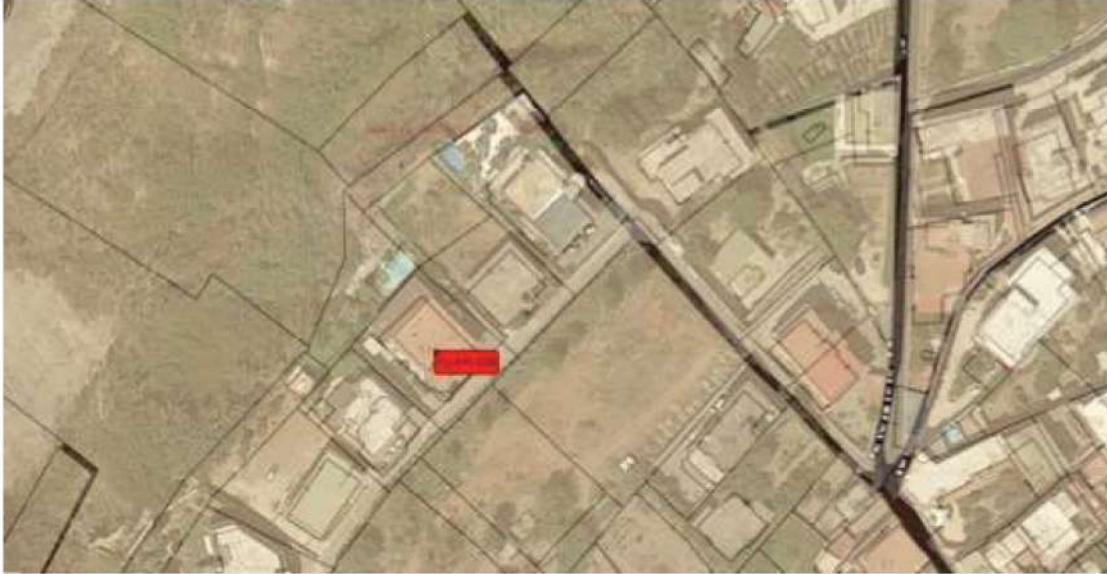
foglio 4 p.lla 528

ESTRATTO DI MAPPA SOVRAPPOSTO ALLE IMMAGINI DI GOOGLE MAPS

per l'identificazione univoca dei beni

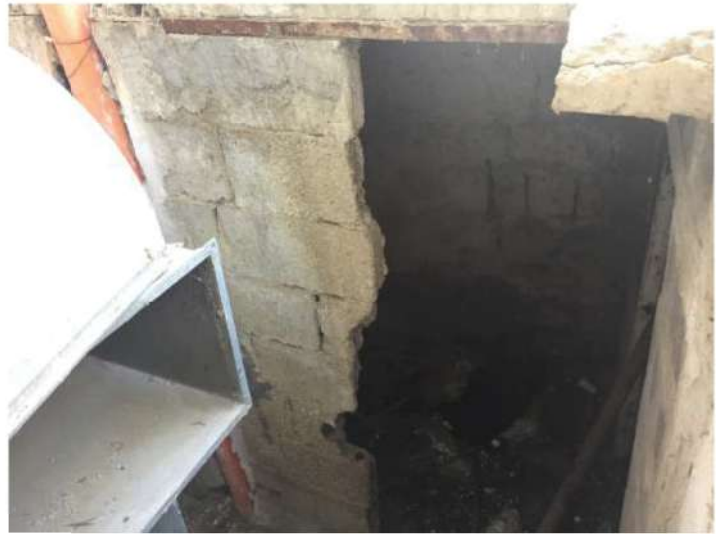
Foto 36. Ambiente 5 vano diruto

Confrontando lo stato attuale dei luoghi con le previsioni di progetto, sembrerebbe che queste non siano state messe in opera. Il progetto prevedeva il frazionamento dell'immobile in due unità immobiliari più piccole, mediante la chiusura con muratura del vano porta di comunicazione tra i due ambienti posti sul lato est dell'immobile. In sede di sopralluogo è stato verificato che la tramezzatura non esiste e i vani sono ancora comunicanti tra loro. Dunque il frazionamento non è stato conseguito. Era inoltre prevista la realizzazione di un nuovo bagno che non è stato rilevato e il cambio di destinazione d'uso, ma la variazione catastale non è stata eseguita. Si rileva infine che il ripostiglio posto sul lato ovest dell'immobile, avente accesso dalla corte comune è attualmente diruto e intercluso.

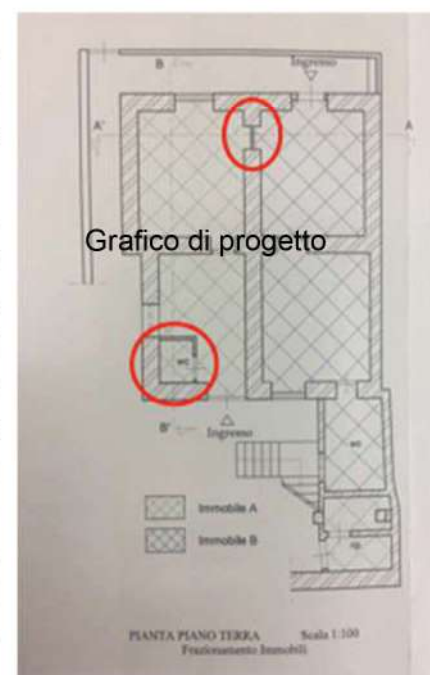
A parere dello scrivente esperto la SCIA presentata il 21/04/2016 prot. 5656, dovrebbe ritenersi decaduta poiché i lavori previsti non risultano realizzati entro i termini di legge, che prevedono l'inizio dei lavori entro un anno e la fine dei lavori entro tre anni dalla presentazione della pratica salvo richiesta di proroga motivata.
