TRIBUNALE DI LOCRI

CONSULENZA TECNICA

RELAZIONE TECNICA

Marina di Gioiosa Ionica 05/10/2020

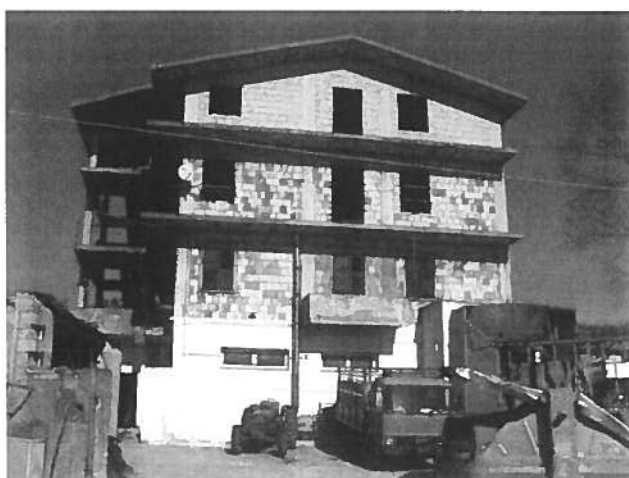
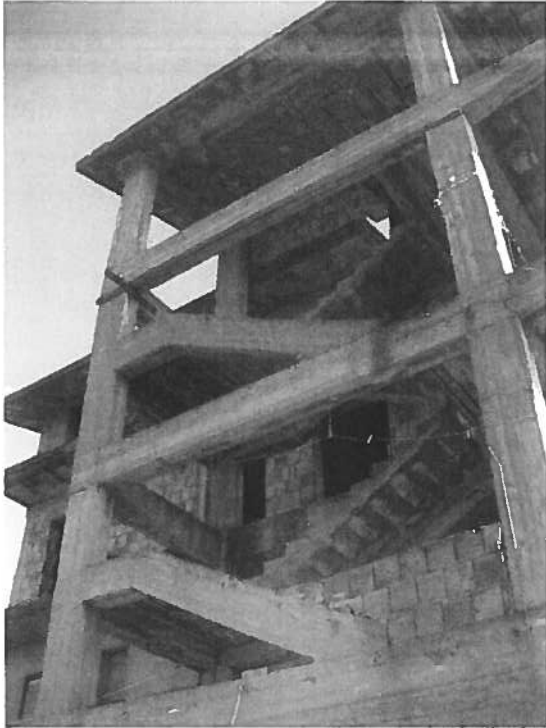
FOTO N.1–prospetto lato mare-

FOTO N.2 –*spigolo lato monte-RC-*

FOTO N.3 –*prospetto lato RC- vano scala-*

FOTO N.4 –*struttura vano scala-*

Le foto che precedono evidenziano la condizione attuale del fabbricato a quattro piani fuori terra in atto riportato nel catasto fabbricati di Caulonia al foglio 118 particella 135 con più subalterni. Il fabbricato la cui ultimazione, in base alla dichiarazione della ~~sig.ra~~ madre dei proprietari degli immobili ~~sig.ra~~, inserita agli atti del condono edilizio, risale all'anno 1982, è in parte ultimato ed utilizzabile in parte allo stato rustico.

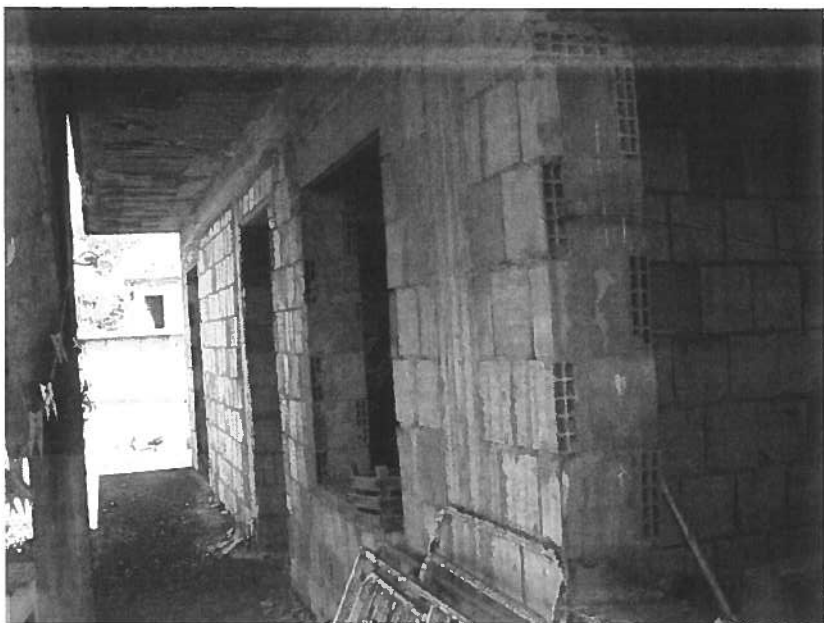
Circa l'attuale condizione delle strutture abbiamo constatato che è mancata nel tempo la dovuta manutenzione e la difesa delle stesse mediante la realizzazione delle opere di protezione (impermeabilizzazione) infatti si è prodotta la rottura di tavelloni del solaio dell'ultimo piano di alcuni sbalzi dei balconi come si evidenzia nelle immagini che seguono.

FOTO N. 6 – rottura laterizi solaio sbalzi –

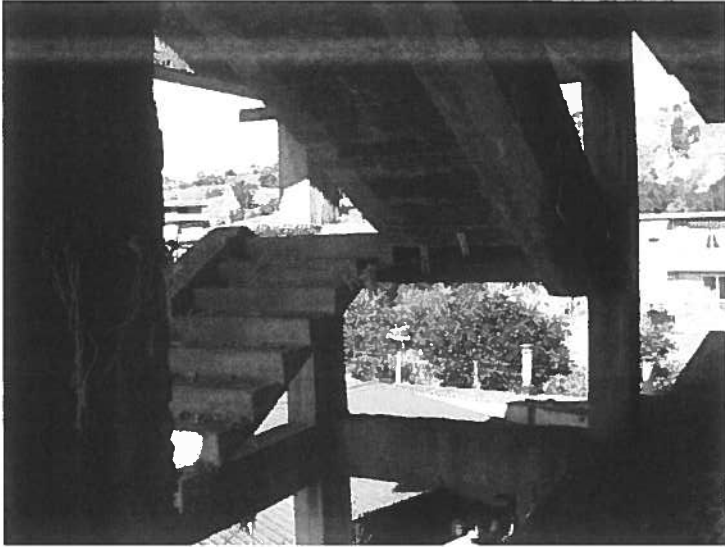
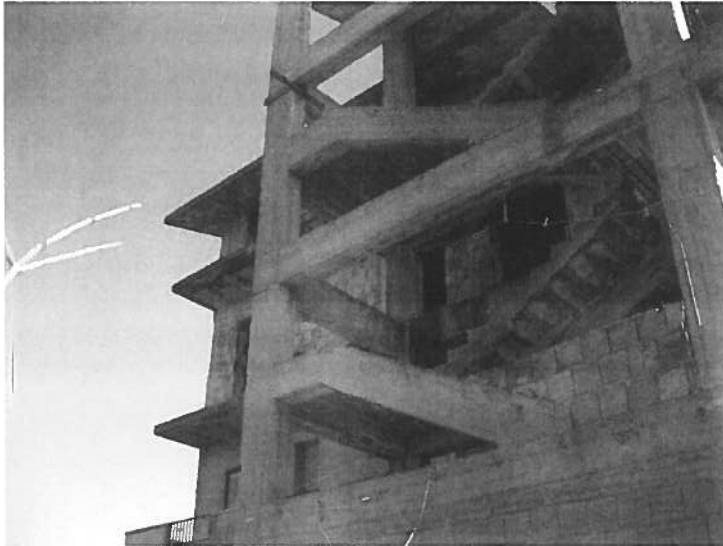
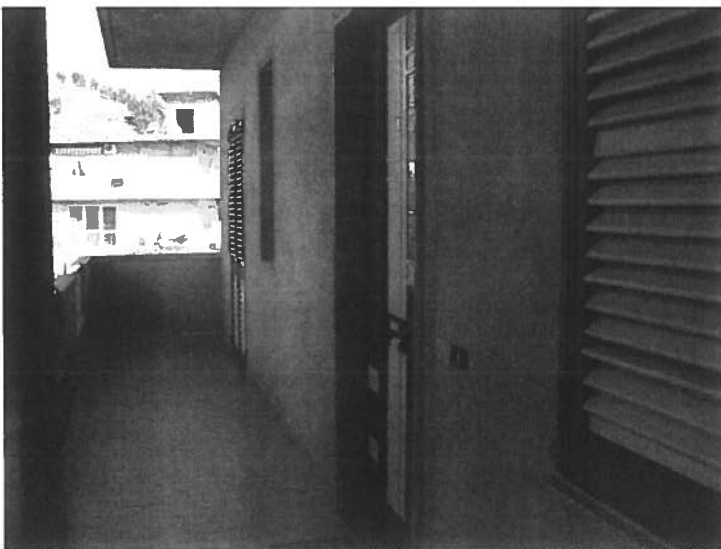
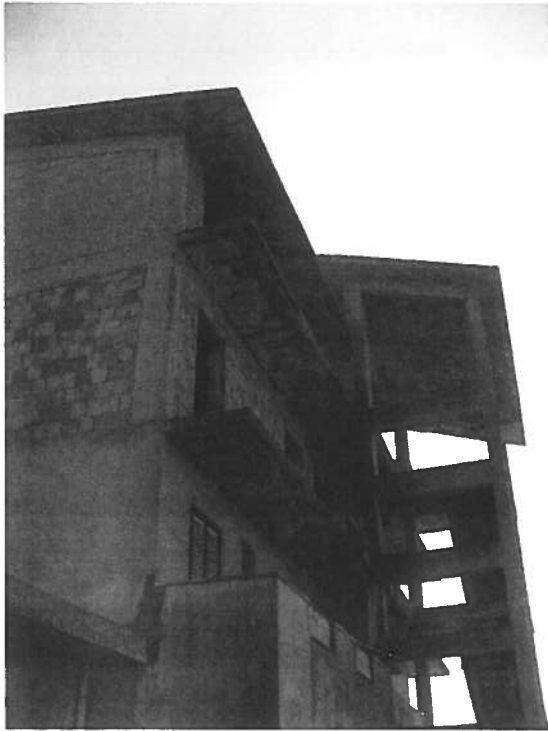
Relativamente alle parti comuni il fabbricato è carente circa le rifiniture, i prospetti, fatto salvo per il piano terra che risulta intonacato a fratazzo, mancano di intonaci, i balconi ai piani 2°-3° e 4° f.t. mancano dei parapetti e dei pavimenti, la scala, comune a tutti i piani manca dei parapetti e costituisce pericolo per l'utilizzo, mancano i rivestimenti dei gradini e i pavimenti dei pianerottoli, le attuali condizioni sono evidenziate nelle foto che seguono.

FOTO N. 8 -rampe scala esterna-

FOTO N. 9 -rampe scala e balconi-

FOTO N. 10 -balcone piano 1°-

FOTO N. 11 – Balconi piano 2° e 3° - vano scale-

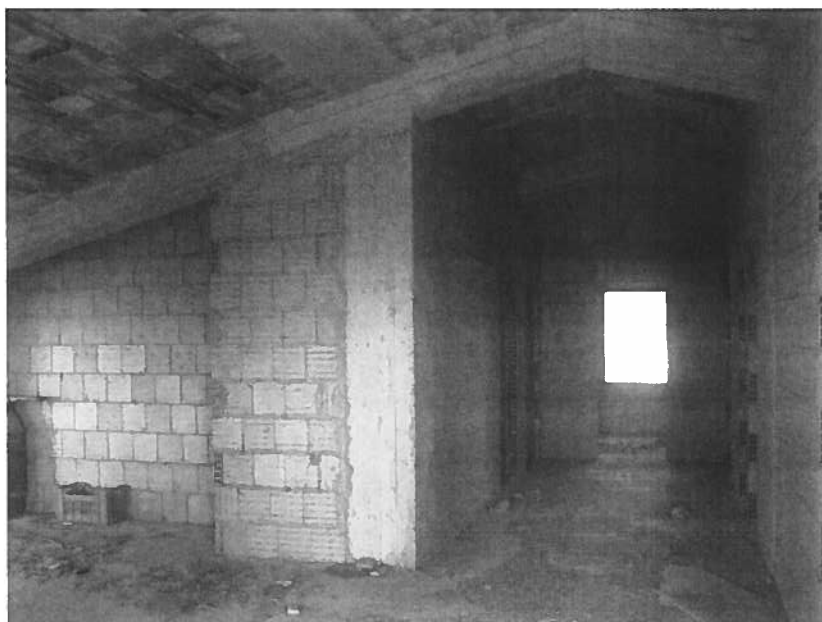
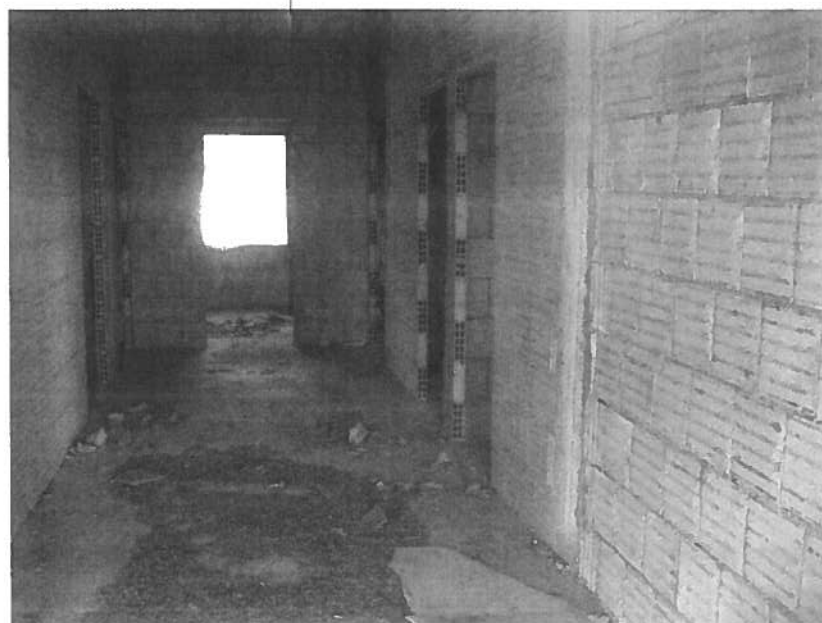
Questa unità, è riportata in catasto come ultimata e abitabile, di fatto è allo stato rustico con muratura perimetrale di mattoni di laterizio non intonacata a doppio strato con interposta camera d'aria, muratura divisoria in muratura di mattoni ad un foglio senza intonaco.

Manca di rifiniture ed impianti.

FOTO N. 12 -interni part. 135 sub 9-

FOTO N. 13 -interni part. 135 sub 9-

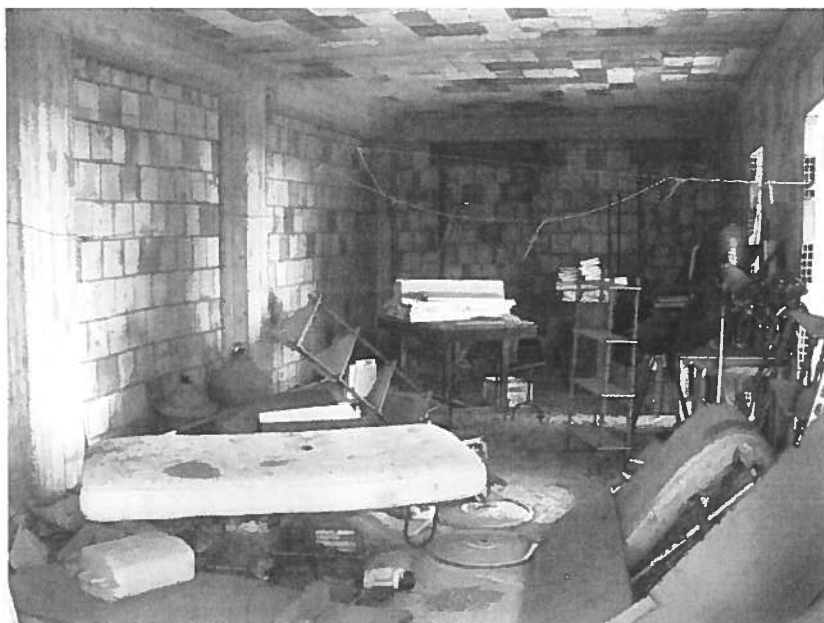
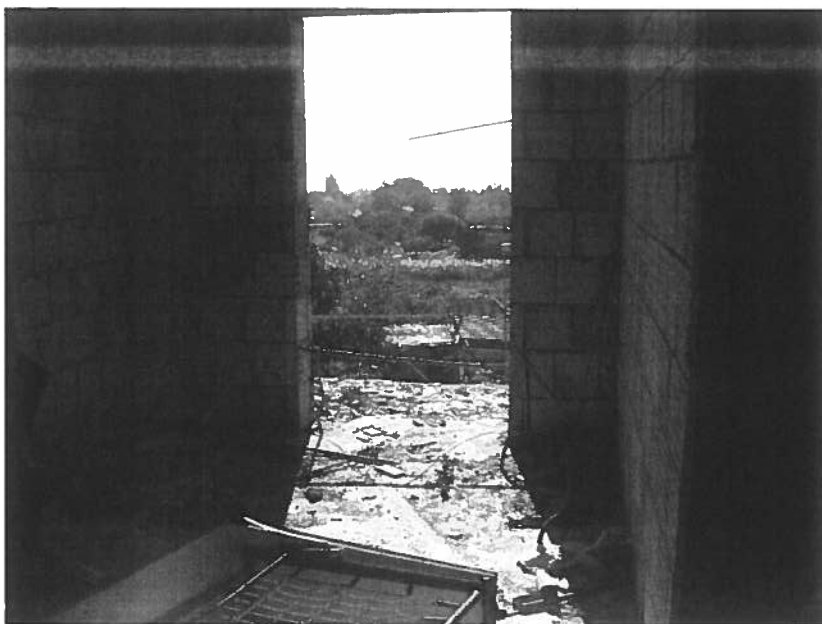
È allo stato rustico, mancano le rifiniture (intonaci e pavimenti) e gli impianti.

FOTO N. 14 -interni sub 8-

FOTO N. 15 -interni sub 8-

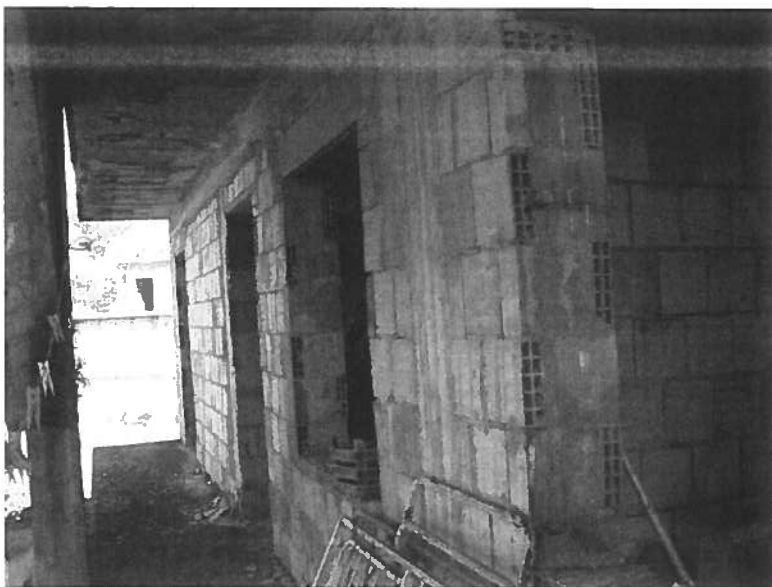
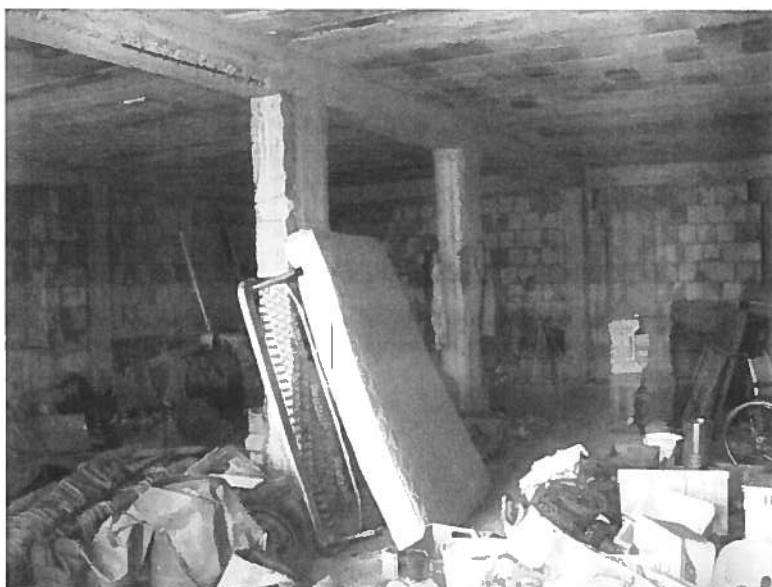
Il dato catastale corrisponde al dato riportato nel pignoramento e alla certificazione notarile che correttamente indicano la condizione di stato rustico mentre in sede di accatastamento l'immobile era considerato ultimato, in atto mancano le divisioni e gli impianti.

FOTO N. 16 – lato ingresso unità fg. 118 part. 135 sub 7 –

FOTO N. 17 – interni unità fg. 118 part. 135 sub 7 -

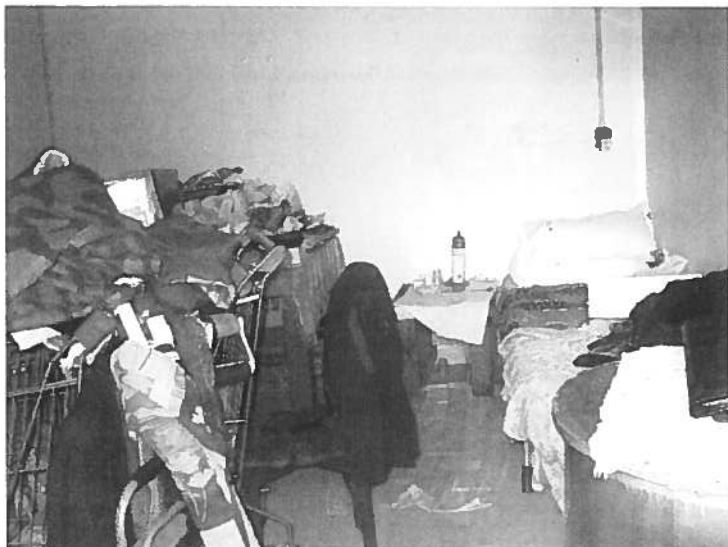
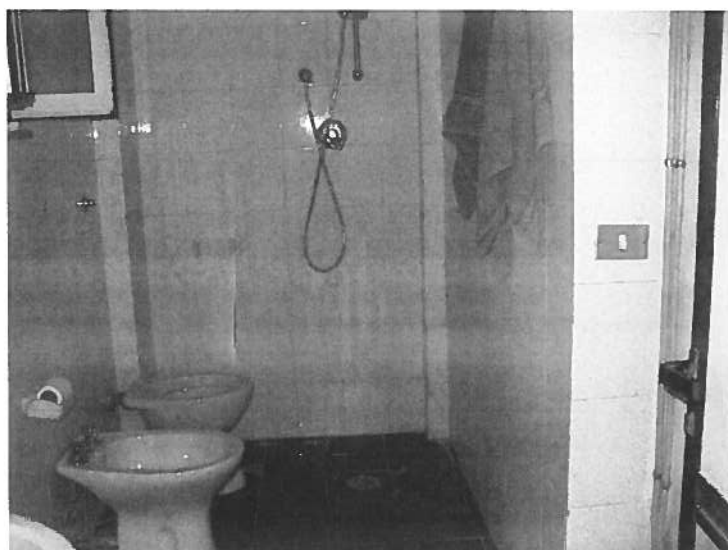
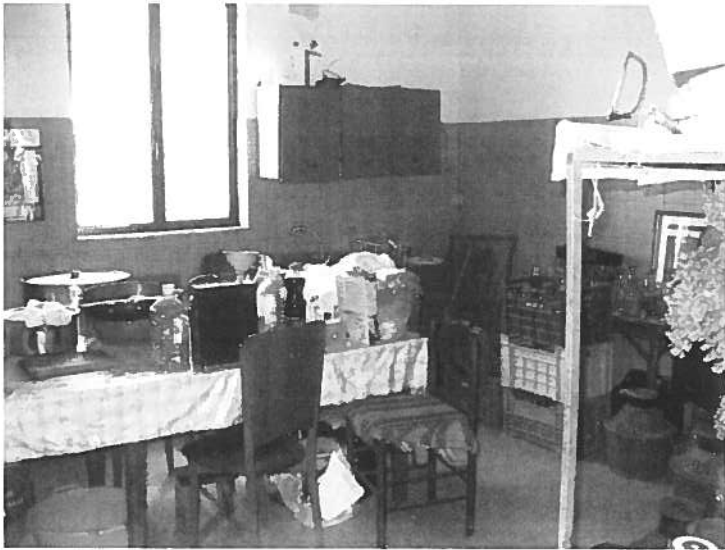
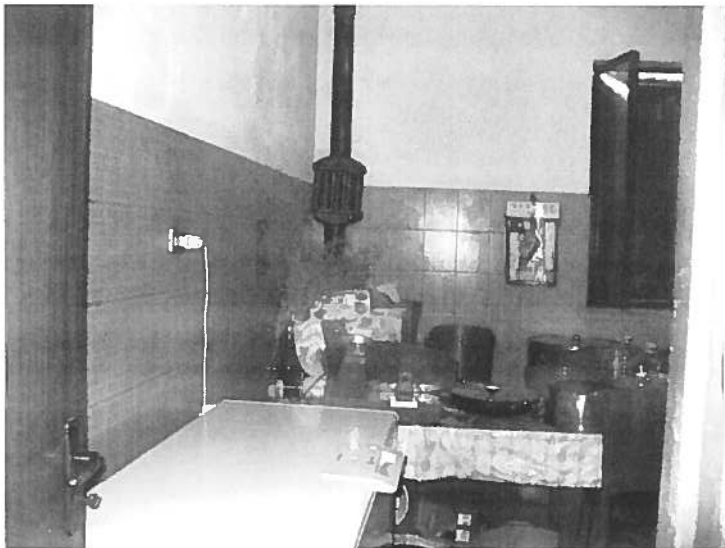
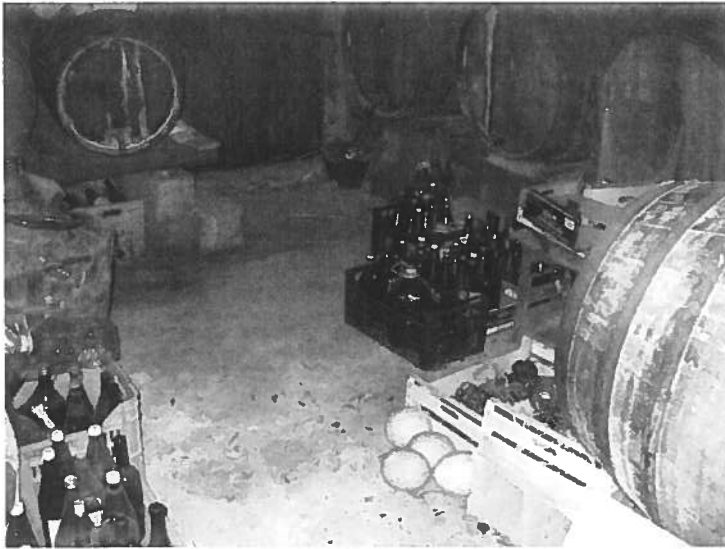
In atto la porzione qui descritta è in parte rifinita e in parte allo stato rustico pur essendo utilizzata. I vani che la compongono non sono in buono stato ed in parte mancano di rifiniture.

Il secondo vano sul lato sinistro e quello a destra sono destinati a deposito e sono allo stato rustico.

Nel complesso questa porzione è in pessime condizioni e occupa una superficie di mq. 111.

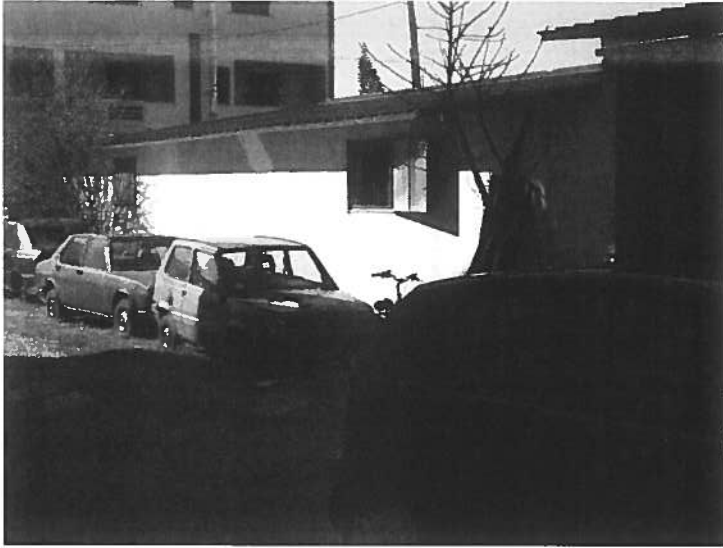
FOTO N. 41 – part. 135 sub 10 -stalla-

Le rifiniture degli esterni sono discrete con intonaco delle pareti, infissi in metallo, quanto agli interni si hanno pavimentazioni in calcestruzzo.
