DESCRIZIONE DELLA ZONA

DESCRIZIONE DETTAGLIATA:

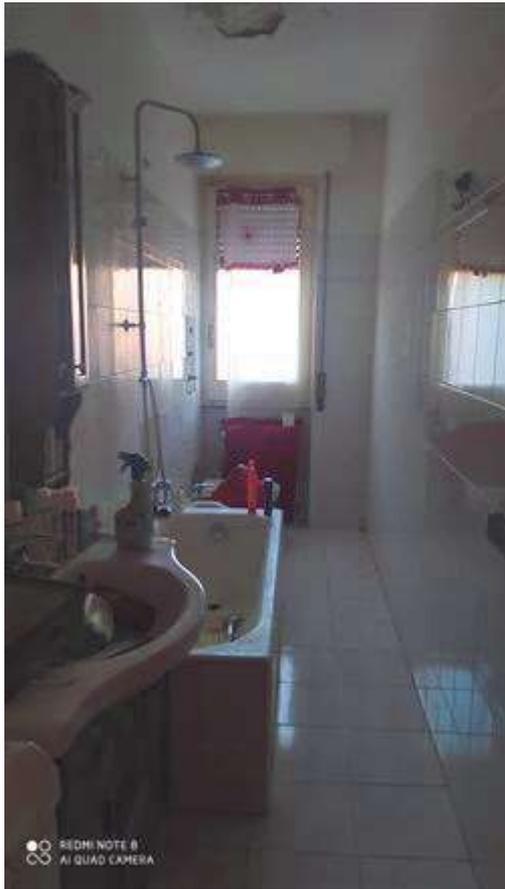
Bagno

Trattasi di appartamento di due locali (soggiorno e camera seoparati) con doppio affaccio, cucina abitabile, ripostiglio separato, servizi e doppio balcone posto al primo piano di un complesso condominiale di dimensioni medio/grandi. L'immobile è in condizioni manutentive scarse, mantiene le caratteristiche e le finiture originarie in quanto non sono stati fatti interventi manutentivi dalla data dell'acquisto da parte degli attuali proprietari; si rilevano, inoltre, quadri di degrado importanti in alcuni angoli della cucina (con presenza di muffe) e nel bagno dove è visibile il massiccio
