TRIBUNALE ORDINARIO di VELLETRI G. E. DOTT. ENRICO COLOGNESI E.I. N. 145/21

CONSULENZA TECNICA D'UFFICIO DETERMINAZIONE DEL PREZZO A BASE D'ASTA

2° LOTTO

appartamento posto al piano 2° di un edificio del 1992, di fatto a destinazione commerciale/uffici, che presenta una intrinseca conservazione generale scadente, sito al civico n. 41, di Via Castelli Romani, in Pomezia (RM), è composto da ingresso, ufficio, studio, bagno ed archivio, inoltre munito di posto auto scoperto al piano terra.

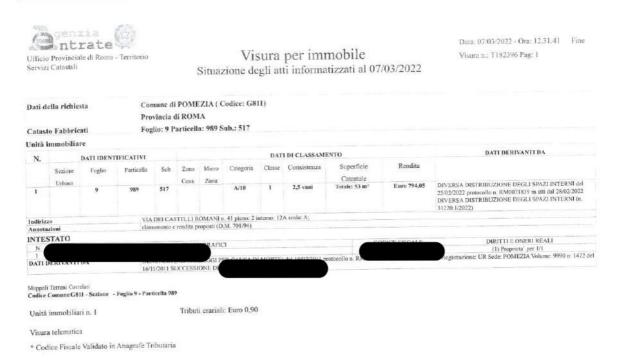
Stralcio di visura dell'ufficio, successiva alla variazione del CTU

- ufficio int. 12/A, sub 517, piano 2°, categoria A/10, Cl 1[^], di consistenza vani 2,5 e S. catastale totale m²53,00, rendita € 794,05;
- posto auto sub 577, int. 9, piano T, cat. C/6, Cl. 3[^], consistenza m²13, S. catastale totale m² 14, rendita 41,63.

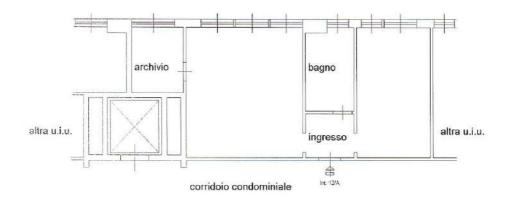
Planimetria dell'ufficio, successiva alla variazione del CTU

Con l'attuale aggiornamento catastale prodotto dal CTU, rispetto al precedente censimento, l'immobile pignorato presenta soltanto una modesta differenza distributiva.

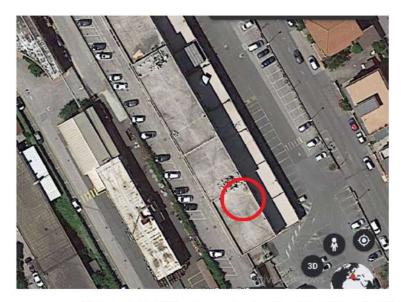
Foto aerea con posizione dell'ufficio pignorato rispetto all'edificio di cui è parte

L'intero edificio presenta normale conservazione delle facciate e delle parti comuni interne, forma regolare e copertura a terrazza, munito inoltre di ascensore per ciascuna scala (A e B).
