**Tribunale di Potenza**  
**Ufficio Esecuzione Immobiliare**  
**N. 9/2020 R.G.E.**

**Consulenza Tecnica d'Ufficio**

# RELAZIONE TECNICA D'UFFICIO

Abitazione sita nel Comune di Potenza, Via Dei Molinari n. 120 - S1 censito nel Catasto fabbricati al foglio n. 29 particella 1738 sub 9, intestata a [REDACTED], piena e intera proprietà (1/1).

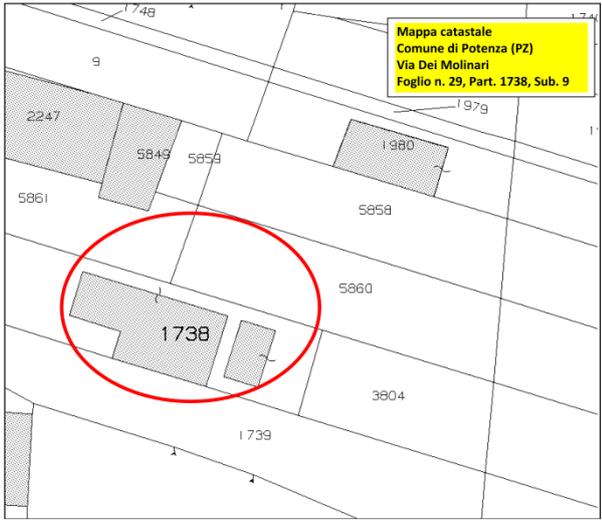
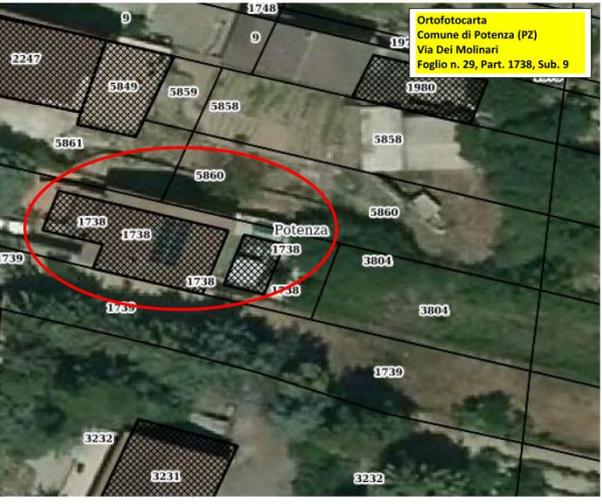
Planimetria catastale	Ortofotocarta

**Sovrapposizione della planimetria catastale all'ortofotocarta.**  
**Comune di Potenza - Foglio n. 29 - Particella n. 1738 - Sub. 9**  
(Cfr. Allegato 5 - Mappa catastale e ortofotocarta)

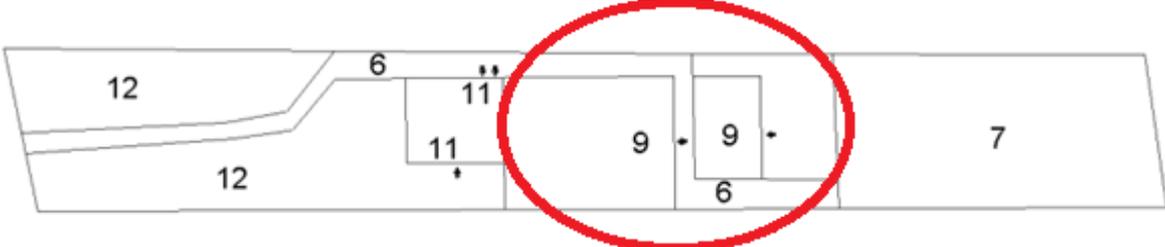
**PRIMO PIANO SOTTOSTRADA**

**Individuazione del bene pignorato (sub. 9) - Abitazione e sottostante cantina con area di pertinenza**

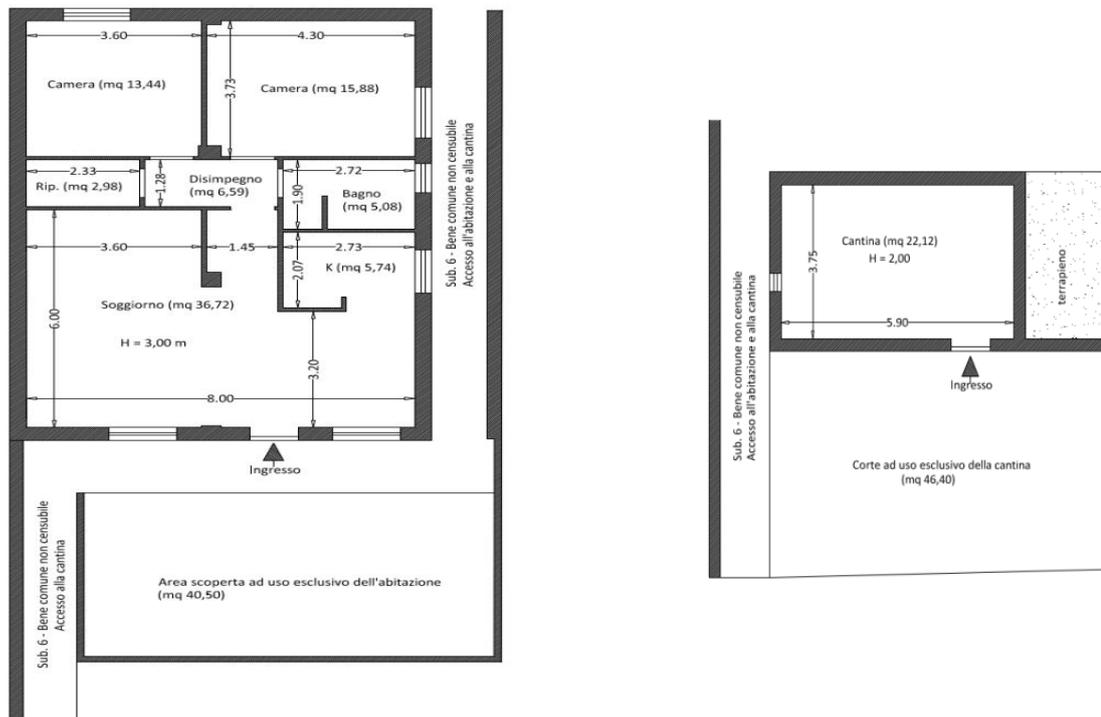
### Planimetria dello stato di fatto rilevato in fase di sopralluogo

L'abitazione non ha accesso carrabile e ad essa si accede da un camminamento e da una scala esterna ad uso non esclusivo. E' posta al piano S1 ed è costituita da un ampio soggiorno/pranzo, un retro cucina, due camere, un bagno, un ripostiglio/lavanderia e un disimpegno. Essa si presenta in un buono stato di manutenzione con infissi di legno con vetro semplice e tapparelle in PVC. La pavimentazione è costituita da piastrelle in monocottura con pareti tinteggiate, mentre le pareti dei servizi sono rivestite parzialmente con piastrelle di ceramica. L'altezza interna è di 3,00 m.

La cantina è completamente interrata da due lati, il terzo lato è sottostrada e sul quarto lato si apre la porta d'ingresso. L'accesso alla cantina è solo pedonale e avviene attraverso un camminamento in pendenza. Lo stato di manutenzione della cantina è pessimo con presenza di umidità e infiltrazioni di acqua piovana. La porta d'ingresso è in ferro, il soffitto è in latero-cemento non intonacato. Le pareti sono intonacate e imbiancate, mentre il pavimento è in battuto di cemento. La piccola finestra di areazione è posta su una parete parzialmente interrata. L'altezza interna della cantina è di 2,00 m. La superficie netta interna della cantina è di 22,12 m<sup>2</sup>. La superficie lorda della cantina è di 28,27 m<sup>2</sup>. La cantina è dotata di una corte esclusiva (area scoperta) di 46,40 m<sup>2</sup> di terreno incolto con piccoli arbusti. Al momento del sopralluogo risulta priva di impianti.

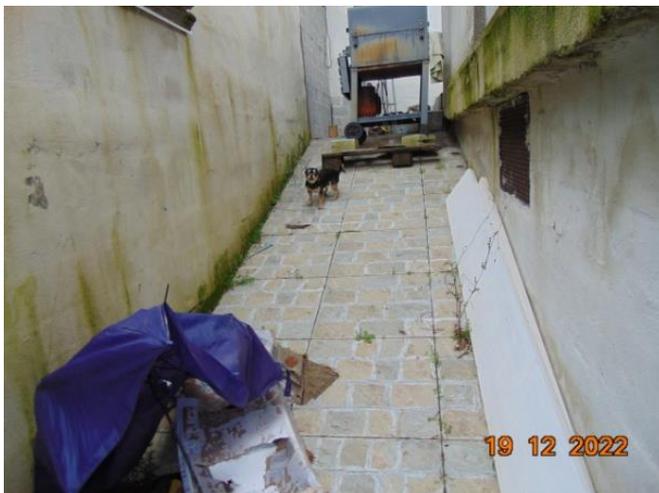
Camminamento ingresso cantina

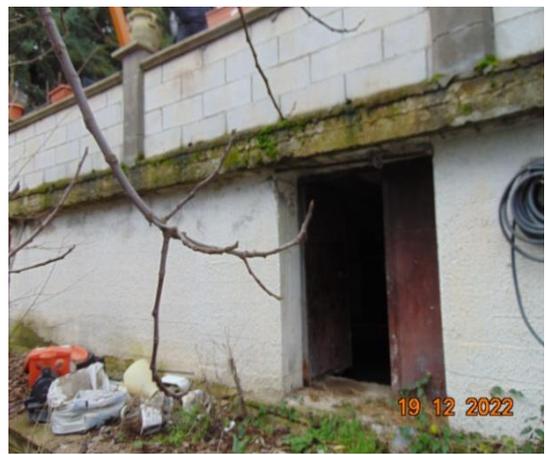
Ingresso cantina - Visto dall'esterno

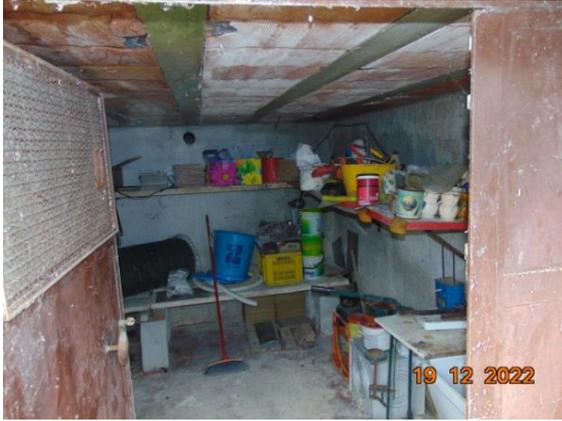
Interno cantina

Lo stato di manutenzione della cantina è pessimo con presenza di umidità e infiltrazioni di acqua piovana e priva di alcun impianto.

La porta d'ingresso è in ferro, il soffitto è in latero-cemento non intonacato.

Le pareti sono intonacate e imbiancate, mentre il pavimento è in battuto di cemento.

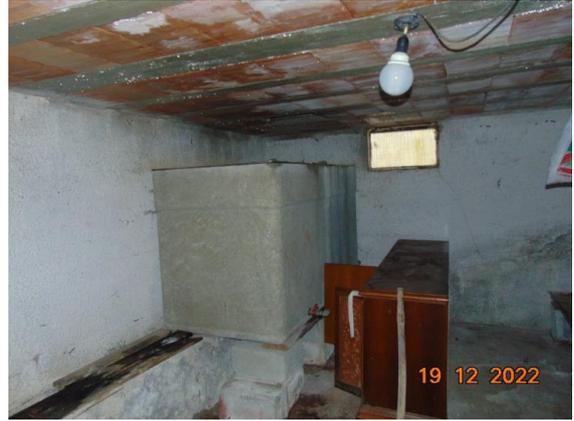
All'interno della cantina sono stati rinvenuti due manufatti in eternit che è necessario smaltire per un costo stimato di € 1.000,00, detratti dal prezzo a base d'asta.

Interno cantina (manufatti in eternit)

La cantina è dotata di una corte esclusiva (area scoperta) di 46,40 m<sup>2</sup> di terreno incolto con piccoli arbusti, e al suo interno sono stati rinvenuti due manufatti in eternit che è necessario smaltire per un costo stimato di € 1.000,00, detratti dal prezzo a base d'asta.

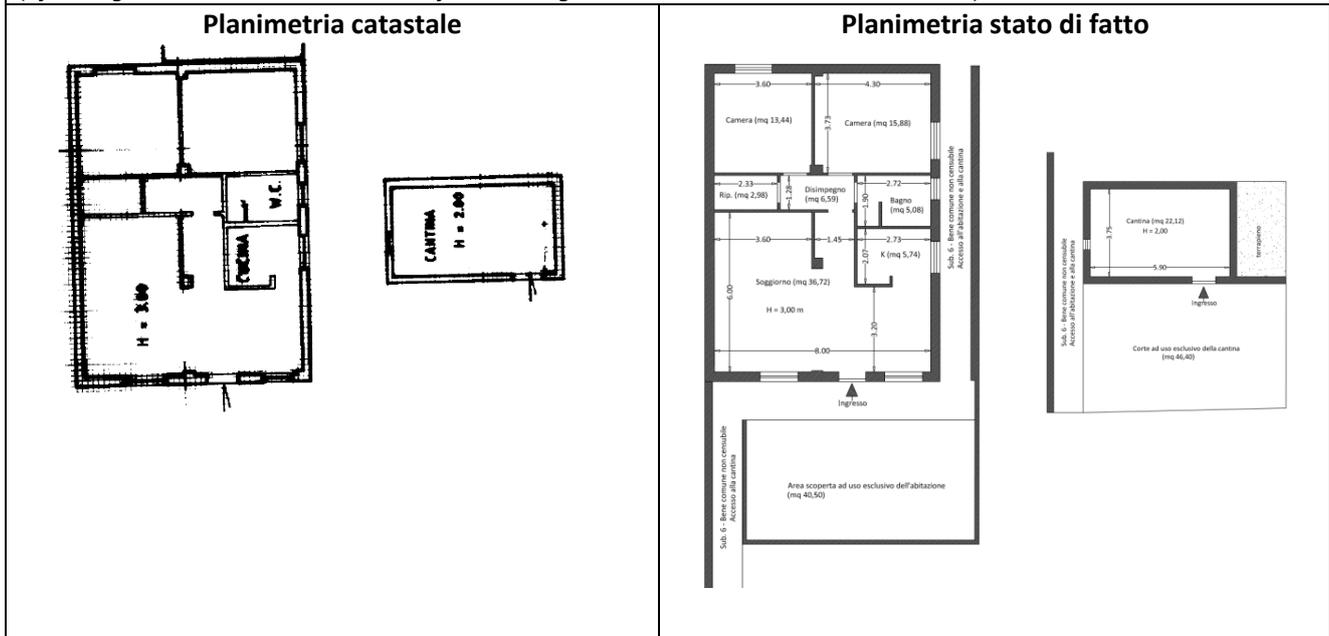
**Abitazione - Comune di Potenza - Foglio 29 - Part. 1738 - Sub 9**

**Raffronto tra planimetria catastale e lo stato di fatto rilevato in fase di sopralluogo**

Inoltre, dall'esame delle planimetrie catastali e del relativo elaborato planimetrico della dimostrazione grafica dei subalterni con lo stato di fatto rilevato in sede di sopralluogo è stata riscontrata la mancata identificazione della corte esclusiva al sub. 9 sia a servizio dell'abitazione sia a servizio della cantina.

Il costo per eliminare tale difformità catastale è di € 450,00 ed è stato detratto dal prezzo a base d'asta.

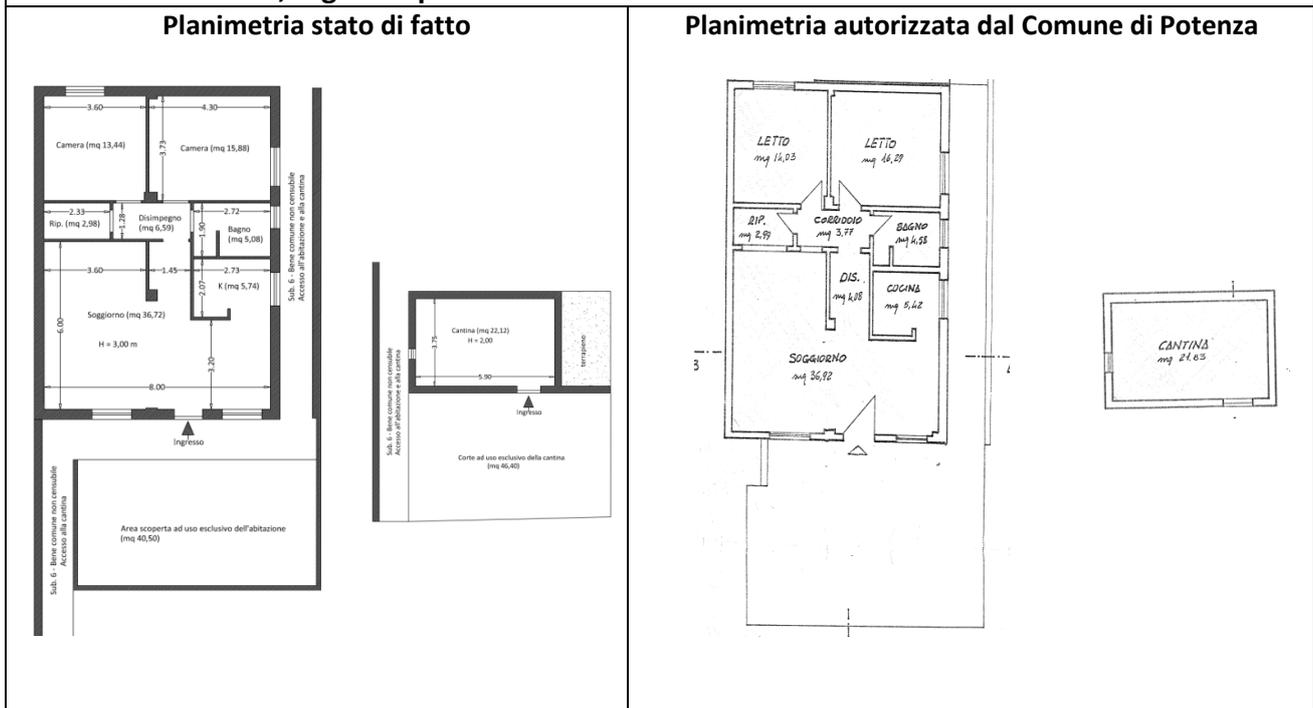
Non sono state riscontrate difformità urbanistiche tra le planimetrie autorizzate dal Comune di Potenza e lo stato di fatto, così come si evince dal raffronto di seguito riportato.

**Difformità urbanistiche - Abitazione** (Comune di Potenza, foglio 29 part. 1738 sub. 9)**Raffronto tra la planimetria autorizzata dal Comune di Potenza e lo stato di fatto rilevato in fase di sopralluogo****Comune di Potenza, foglio 29 part. 1738 sub. 9**
