TRIBUNALE ORDINARIO DI VICENZAEsecuzione immobiliare: **203/2023.****LOTTO 002 Proprietà per 1/1.**

Appartamento al piano terra con cantine interrata, autorimessa, e diritti di comproprietà su spazi comuni.

Camisano Vicentino (VI),
località Rampazzo
Via Chiesa R. 25 int. 1.

Catastalmente N.C.E.U.
Fg. 29, { mp.le 75, sub. 1
 { mp.le 68, sub. 2
 mp.le 75 sub. 4

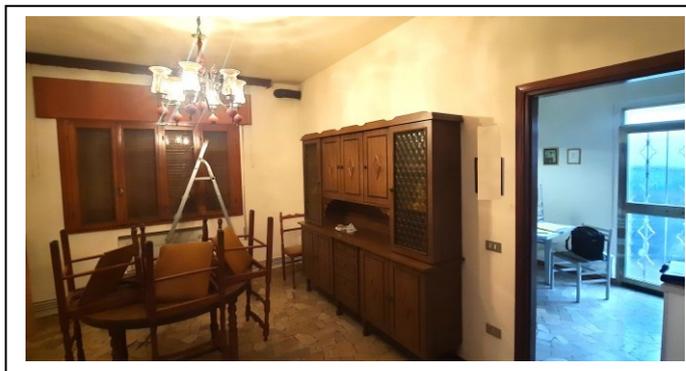
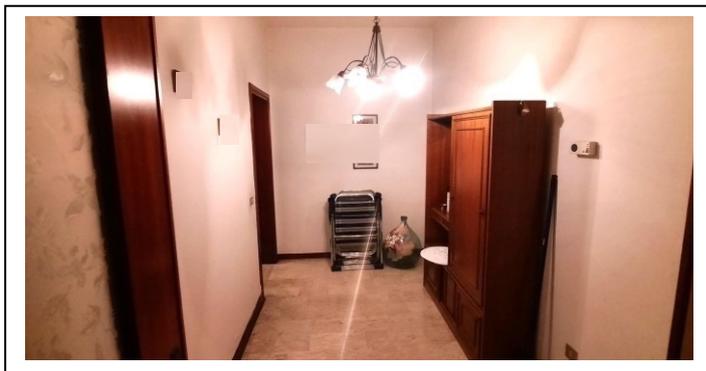
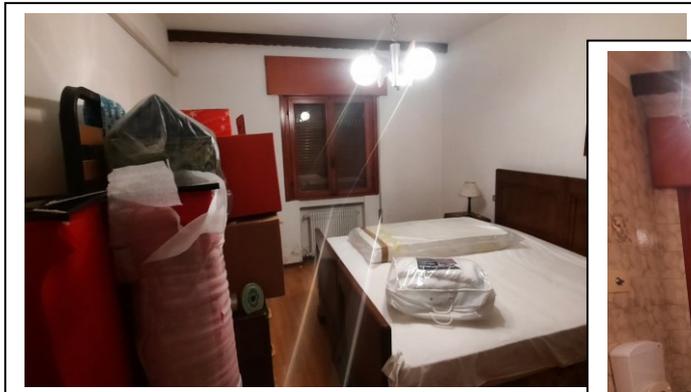
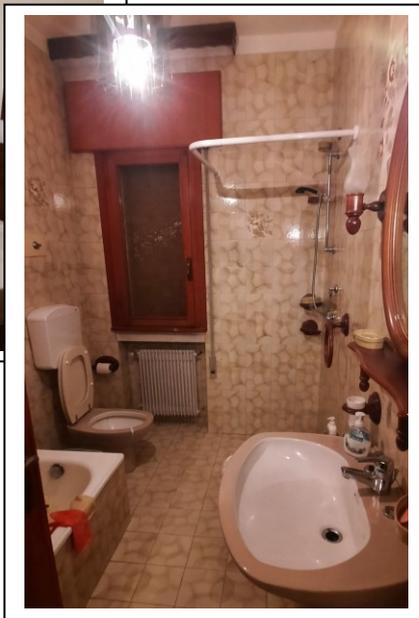
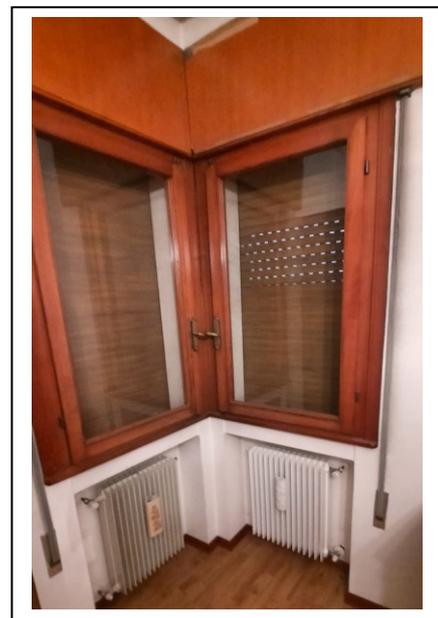
Buono risulta l'orientamento e discrete sono le dimensioni dell'appartamento. Le condizioni manutentive del locale sono solo appena sufficienti presentando anche evidenti segni di umidità di risalita; le caratteristiche costruttive, per finiture ed impianti sono riconducibili all'epoca di ristrutturazione (fine lavori del 1979). Presenta una struttura portante in conglomerato cementizio misto ad opere in ordinari elementi di laterizio con solai intermedi in latero-cemento. Divisori interni in laterizio intonacato e tinteggiato, porte interne in legno, serramenti in legno con vetro ed avvolgibili in pvc, pavimenti e rivestimenti in monocottura con parti in legno gress e palladiana (anni 80'). Impianto idro – sanitario del bagno ed elettrico del tipo civile riconducibile all'epoca di costruzione originaria. Impianto di riscaldamento tramite elementi radianti e caldaia autonoma (installata su locale ripostigli con accesso dal cortile esterno ed in uso comune). Tutti gli impianti sono da verificare e da certificare ai sensi della vigente normativa. Si evidenzia la presenza nell'appartamento in oggetto di una porta di collegamento con l'adiacente locale uso bar (negozio al piano terra map.le 68 sub. 1) non oggetto di pignoramento e che dovrà essere murata e che i contatori luce, acqua gas per l'appartamento in oggetto servono anche l'adiacente locale uso bar e che dovranno essere separati.

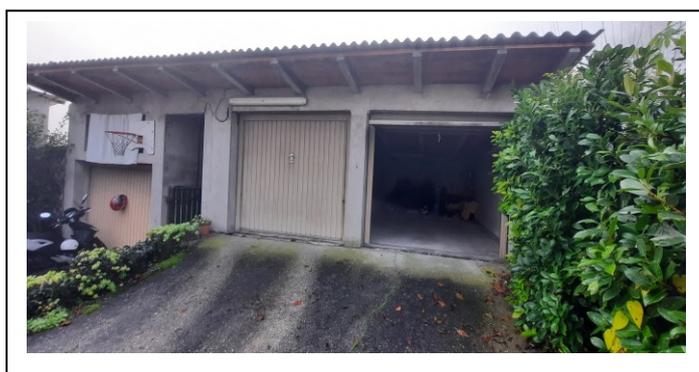
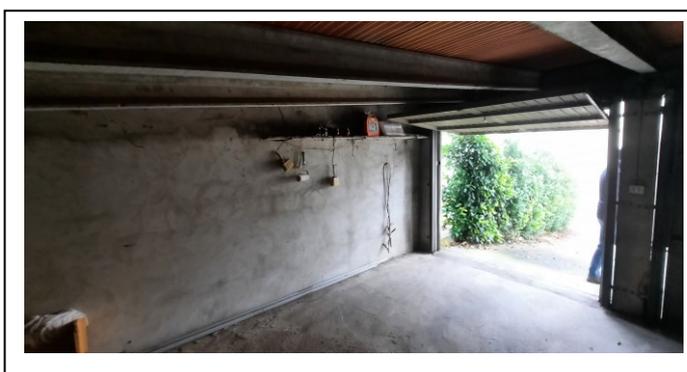
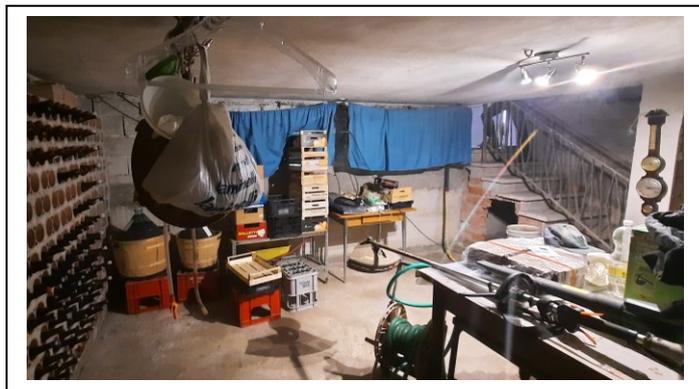
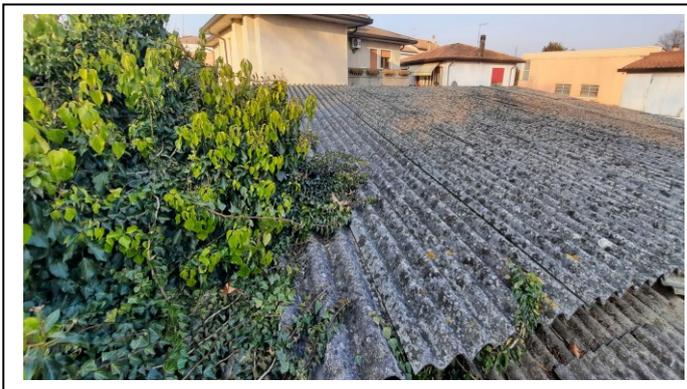
La cantina interrata e l'autorimessa al piano terra sono ricavate nel corpo di fabbrica staccato la cui costruzione è anch'essa riconducibile al 1979 ed è avvenuta con semplici elementi costruttivi: struttura portante costituita da parti in c.a. mista a blocchi di cemento solo parzialmente intonacati e comunque non tinteggiati con solaio in latero cemento e copertura con travetti in cemento e laterizio. L'autorimessa dispone di basculante in lamiera, pavimentazione in cemento e permette il posteggio di una autovettura, aprendosi internamente con continuità verso l'autorimessa adiacente. La cantina risulta realizzata al grezzo avanzato con pavimento in cemento. La dotazione impiantistica è minimale con rete elettrica condivisa con le unità adiacenti.

Le strutture portanti della costruzione (con particolare riferimento alla copertura) risultano essere state eseguite in economia e presentano evidenti segni di vetustà ed usura; la copertura dell'autorimessa come da rapporto di prova analisi n. 24CP0001327 del 16.01.204 svolto da "CSG Palladio S.R.L." su un campione tipo del materiale di copertura prelevato, viene certificata costituito da materiale contenente cemento amianto (eternit), e quindi soggetta i sensi della normativa vigente ed al D.G.R.V, 265/2011, (verifica dell'indice di degrado e gestione dei relativi costi / adempimenti). Oneri questi ultimi di cui si è tenuto conto in perizia e che restano a carico della parte aggiudicataria.

PROBLEMI E COSTI: Come da rapporto di prova analisi n. 24CP0001327 del 16.01.2024 svolto da "CSG Palladio S.R.L." su un campione omogeneo del materiale di copertura prelevato, viene certificato che la copertura dell'autorimessa è costituita da materiale contenente cemento amianto (eternit), e quindi soggetta ai sensi della normativa vigente ed al D.G.R.V, 265/2011, (verifica dell'indice di degrado e gestione dei relativi costi / adempimenti). Oneri questi ultimi di cui si è tenuto conto in perizia e che restano a carico della parte aggiudicataria.

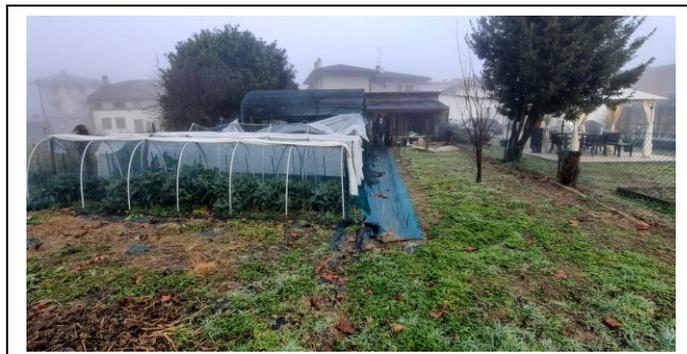
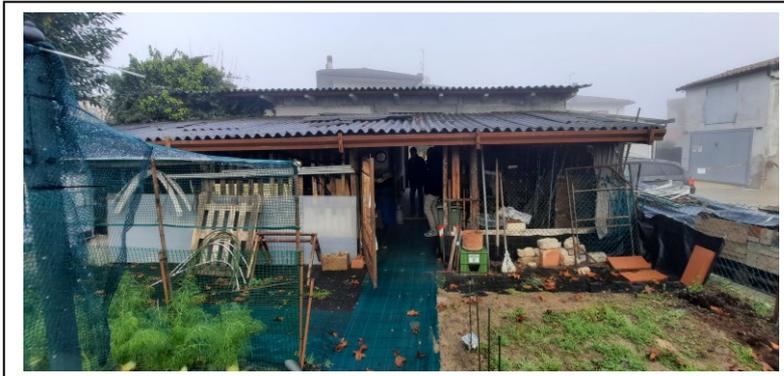
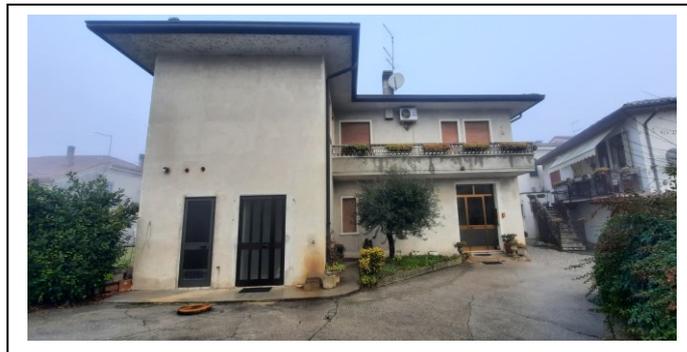
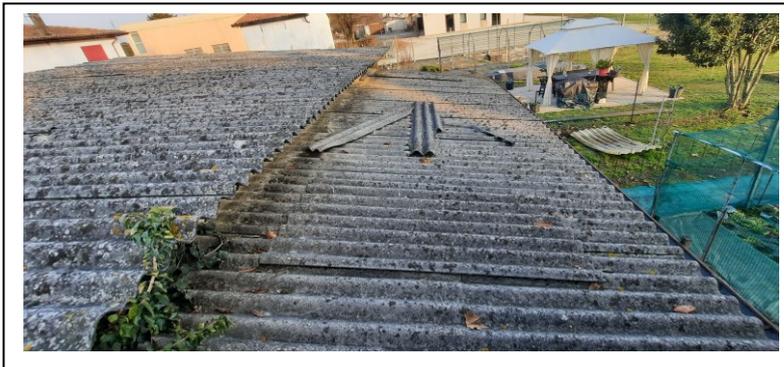
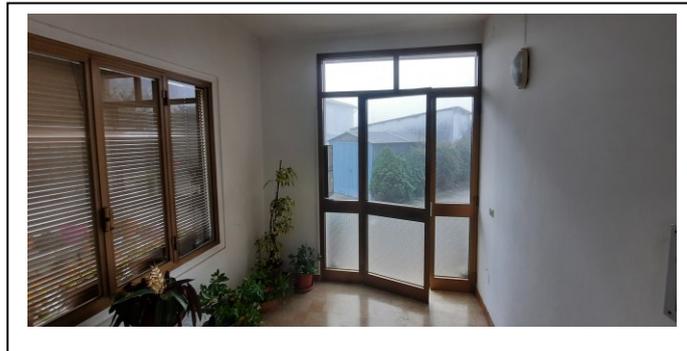
Parti di uso comune

Le unità descritte sono parte di un edificio di tipo condominiale. Non esiste un condominio costituito e le comproprietà riguardano gli elementi come definiti ai sensi ed effetti dell'art. 1.117 del c.c. quali in particolare come evidenziati anche dalla documentazione catastale: cortile esterno (comprensiva dell'area a verde / orto sul retro), portico ed ingresso al piano terra, corridoio a servizio del fabbricato sul retro, impianti e fognature fino alla diramazione all'interno delle singole unità immobiliari. **N.B.** il ripostiglio al piano terra con accesso dal cortile comune è catastalmente individuato come spazio esclusivo all'appartamento in oggetto (map.le 75 sub. 1 graffato al map.le 68 sub. 2) ma nella realtà è destinato a centro termica e lavanderia con presenza di impianti comuni a tutte e tre gli appartamenti che compongono il complesso. Tale ambiente seppur abbinato catastalmente all'appartamento in oggetto risulta di fatto asservito anche alle altre unità immobiliari. L'accesso al cortile interno comune (map.le 68) dalla pubblica via avviene utilizzando la stradina privata che corre da nord verso sud a cavallo tra il map.le 68 ed il map.le 66. Sull'area di corte esterna comune, a sud del lotto, è presente una tettoia aperta non autorizzata (circa mq. 28) realizzata con struttura portante in legno e copertura in cemento amianto (eternit) e per la quale se ne ipotizza la futura rimozione condivisa con i comproprietari. Sull'area scoperta comune sono inoltre presenti alcune lastre di cemento- amianto depositate a terra e che vanno gestite come rifiuto (condominio); nel cortile comune tra i due fabbricati è ancora presente interrata ma non utilizzata la cisterna di gasolio un tempo a servizi dell'impianto di riscaldamento.

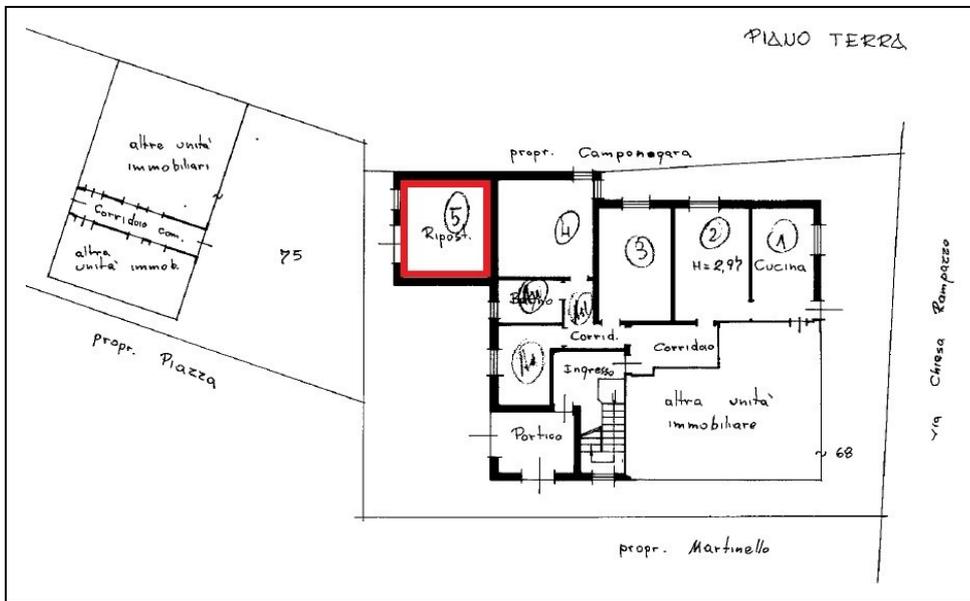
Estratto della planimetria catastale piano terra dell'appartamento map.le 75 sub. 1 graffato al mpa.le 68 sub. 2 ed oggetto di pignoramento nella quale è evidenziato in rosso il locale ripostiglio con accesso dalla corte nella realtà diviso in due ambienti (centrale termica e lavanderia) di uso comune ai tre appartamenti che costituiscono il complesso.

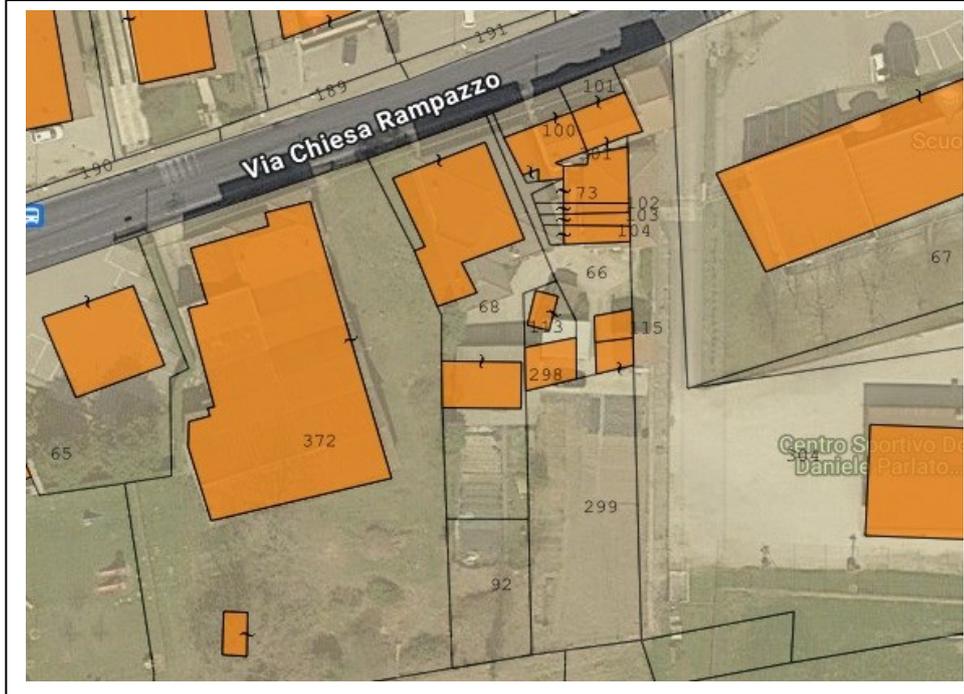
Comparazione fotogrammetria aerea con mappa catastale:

All' N.C.T. c'è solo approssimativa corrispondenza tra la reale posizione dei fabbricati e dei confini con quanto introdotto in mappa. Si renderà necessaria una azione di verifica ed accertamento dei confini.

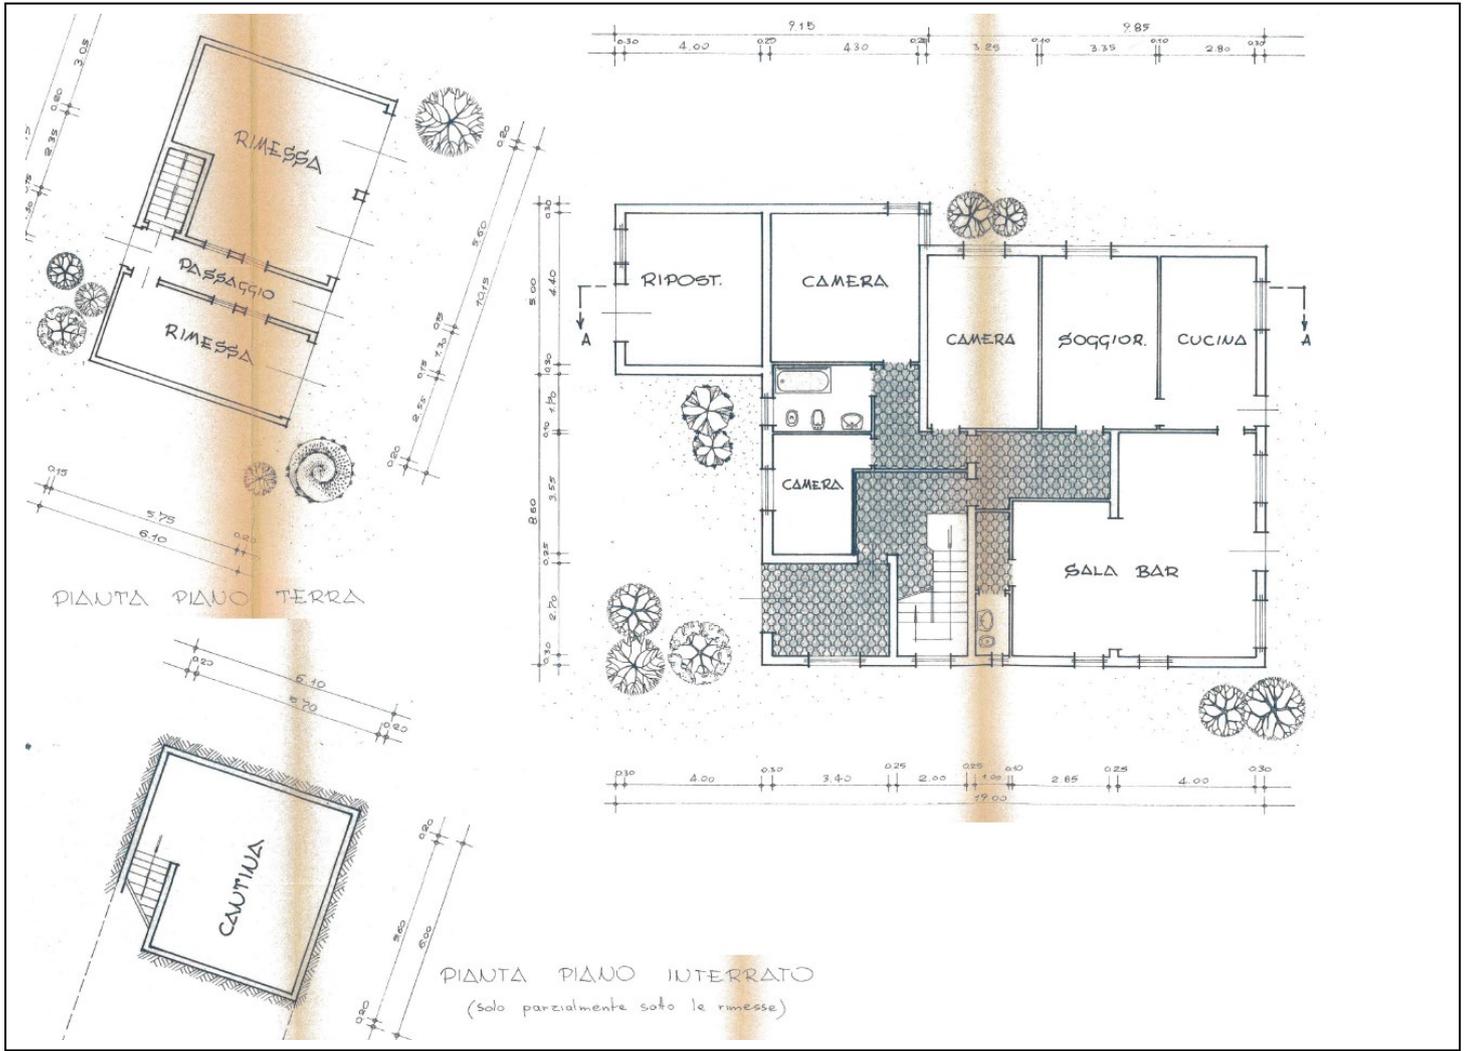
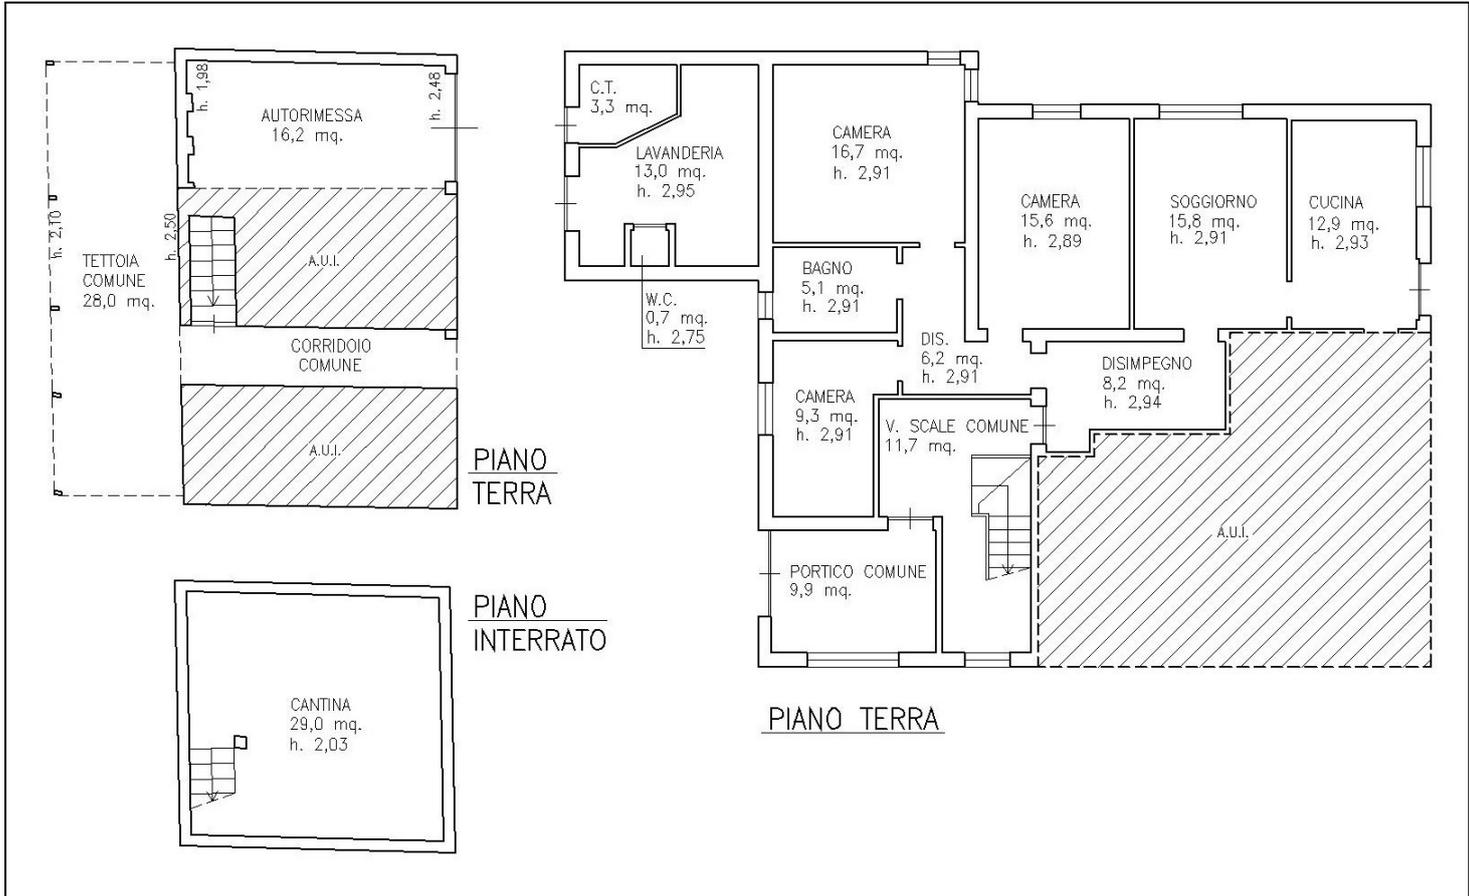
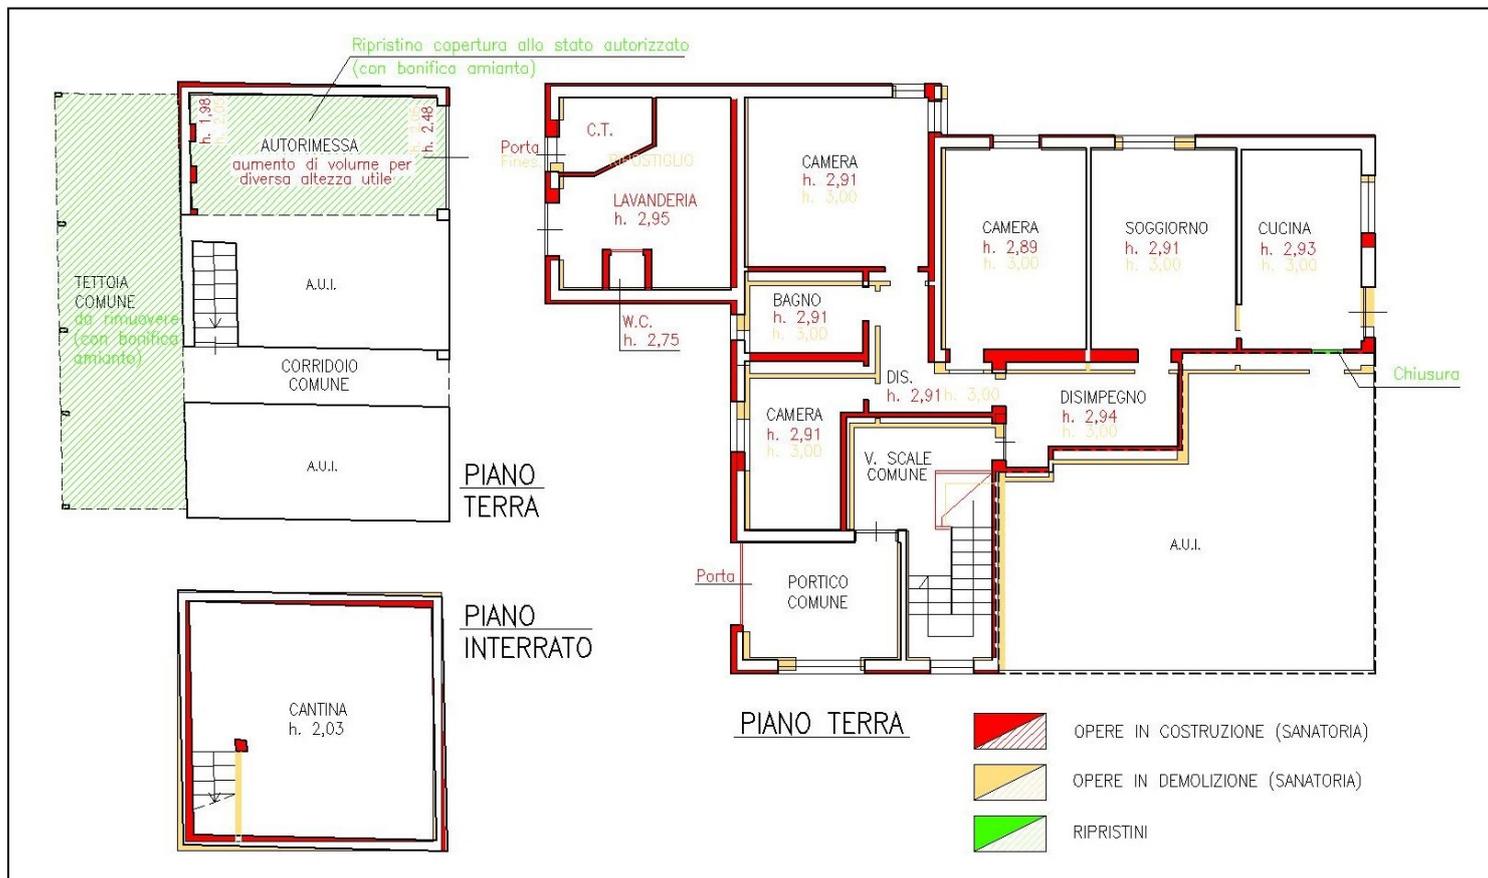
STATO RILAVATO – INDICATIVO E NON ESAUSTIVO

SITUAZIONE EDILIZIA: Non conforme. Tra lo stato di rilievo e lo stato autorizzato così come pervenuto sono state riscontrate difformità riconducibili a: diversa distribuzione interna degli spazi, diversa altezza utile interna, diversa destinazione d'uso di alcuni locali e modifiche prospettiche con minime variazioni plani – volumetriche. Il costo per la pratica edilizia in sanatoria con vincolo ambientale viene preventivata in indicativi e non probatori euro **5.000** oltre sanzioni.

Per l'autorimessa è stata rilavata la presenza di una copertura inclinata anziché essere orizzontale come prevista nel progetto autorizzato. Tale condizione genera un aumento di volume rispetto a quanto legittimato. L'aumento di volume risulta difficilmente sanabile perché da verificare sulla scorta di un puntuale progetto redatto nel rispetto degli indici di zona, delle distanze da confini e da altri fabbricati in relazione alle norme vigenti sia al momento delle realizzazione dell'opera che allo stato attuale (doppia conformità), nel rispetto dei diritti di terzi per sopraelevazione a confine e per aumento di volume in ambito di vincolo ambientale. Inoltre essendo la copertura comunque vetusta e composta da elementi contenenti cemento amianto per i quali andrebbero in ogni caso preventivati costi di intervento e di gestione, se ne prevede anche in termini di economicità il ripristino allo stato autorizzato con il rifacimento della copertura ad un costo stimato in indicativi e non probatori euro **7.500**.

Sull'area di corte esterna comune, a sud del lotto, è presente una tettoia aperta non autorizzata (circa mq. 28) realizzata con struttura portante in legno e copertura in cemento amianto (eternit) e per la quale se ne ipotizza la futura rimozione con bonifica dei materiali al costo pro-quota individuato in indicativi e non probatori ulteriori euro **1.000**.
