TRIBUNALE ORDINARIO DI VICENZA

Esecuzione immobiliare: **203/2023.**

LOTTO 003 Proprietà per 1/1.

Appartamento al piano primo con
poggiolo, autorimessa al piano terra e
diritti di comproprietà su spazi comuni.

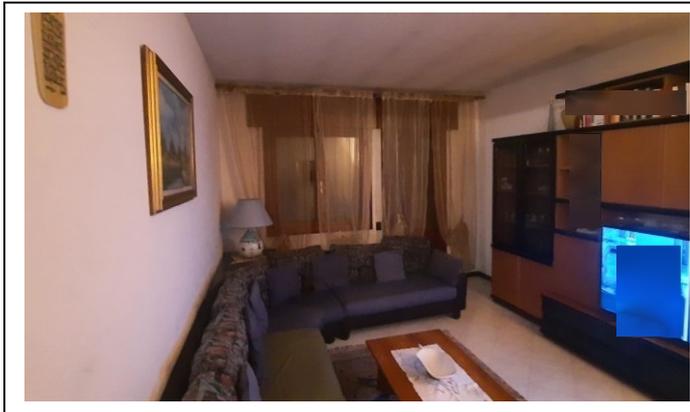
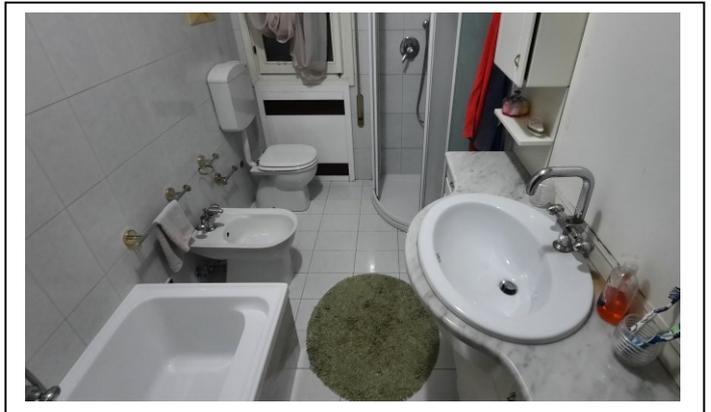
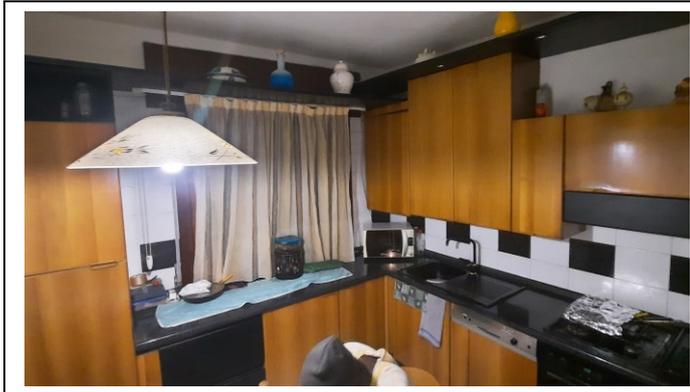
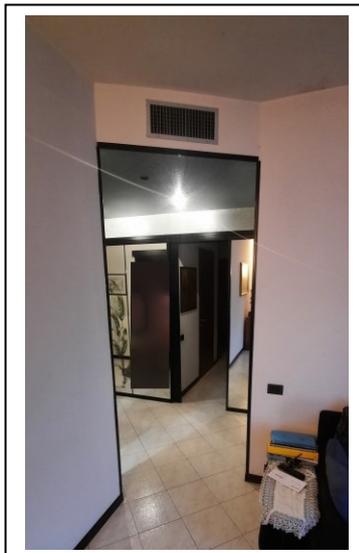
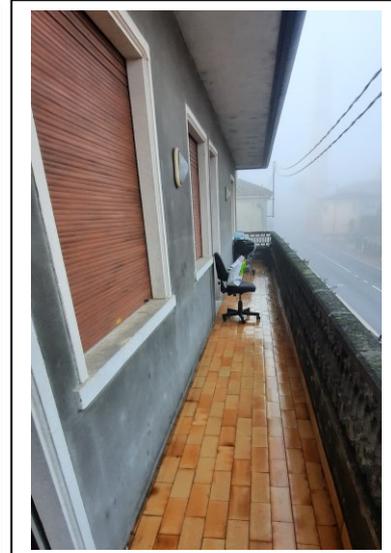
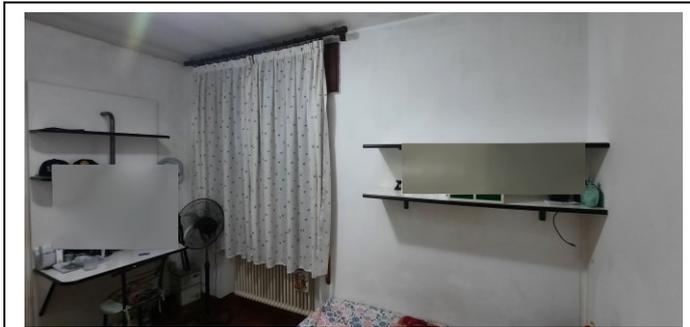
Buono risulta l'orientamento e discrete sono le dimensioni dell'appartamento. Le condizioni manutentive del locale sono da intendersi sufficienti. Le caratteristiche costruttive, per la parte strutturale va ricondotta all'epoca di ristrutturazione del fabbricato (fine lavori del 1979) mentre per quanto riguarda parte delle finiture ed impianti è evidente che l'appartamento è stato successivamente interessato da lavori di manutenzione ordinaria / straordinaria e che sono da ricondurre in funzione delle informazioni assunte alla metà degli anni '90 (mediamente 1995).

Presenta una struttura portante in conglomerato cementizio misto ad opere in ordinari elementi di laterizio con solai intermedi in latero-cemento. Divisori interni in laterizio intonacato e tinteggiato, porte interne in legno, serramenti in legno con vetro camera ed avvolgibili in pvc, pavimenti e rivestimenti in monocottura / legno. Impianto idro – sanitario del bagno ed elettrico del tipo civile. Impianto di riscaldamento tramite radiatori-ventilconvettori e caldaia autonoma (installata su locale rispostigli con accesso dal cortile esterno ed in uso comune). Tutti gli impianti sono da verificare e da certificare ai sensi della vigente normativa.

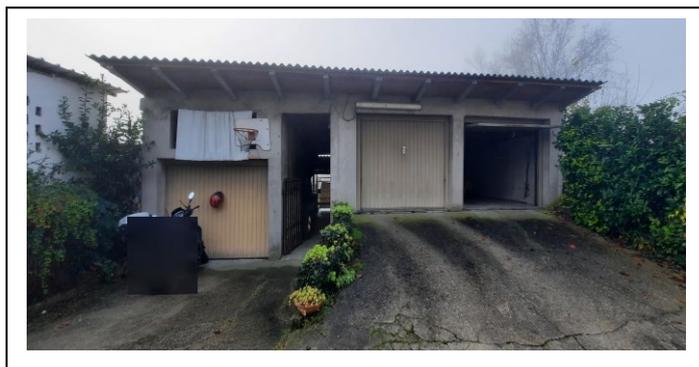
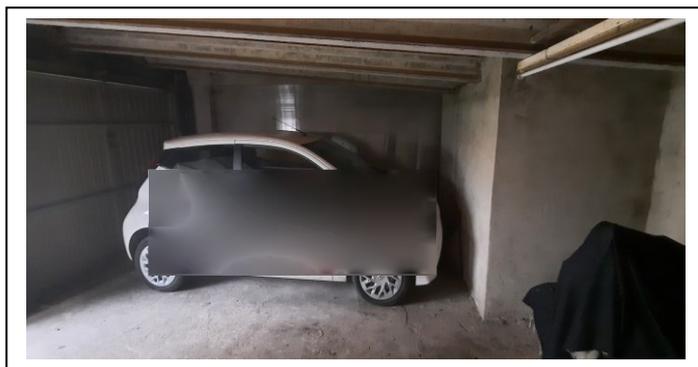
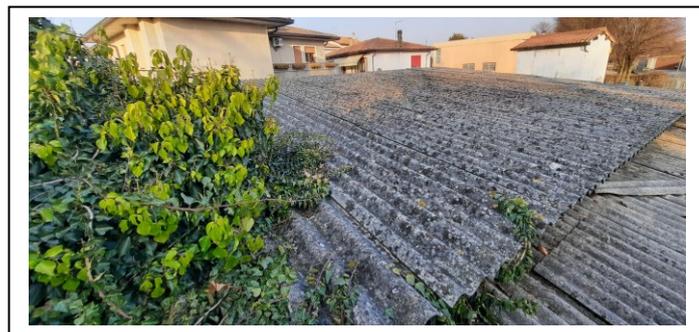
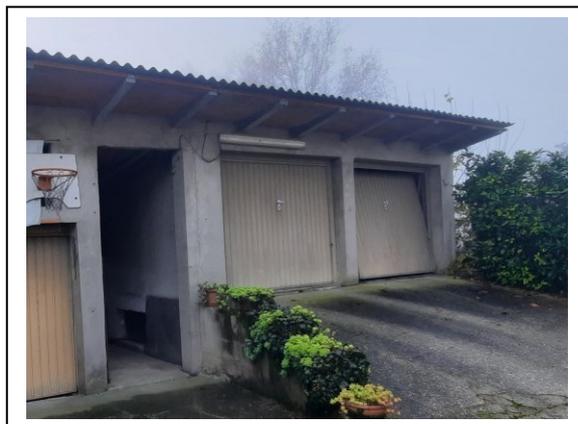
L'autorimessa al piano terra è ricavata nel corpo di fabbrica staccato la cui costruzione è anch'essa riconducibile al 1979 ed è avvenuta con semplici elementi costruttivi: struttura portante costituita da parti in c.a. mista a blocchi di cemento solo parzialmente intonacati e comunque non tinteggiati con solaio in latero cemento e copertura con travetti in cemento e laterizio. L'autorimessa dispone di basculante in lamiera, pavimentazione in cemento e permette il posteggio di una piccola -media autovettura, aprendosi internamente con continuità verso l'autorimessa adiacente. La dotazione impiantistica è minimale con rete elettrica condivisa con le unità adiacenti. La struttura portante della costruzione (con particolare riferimento alla copertura) risultano essere stata eseguite in economia e presenta evidenti segni di vetustà ed usura; la copertura dell'autorimessa come da rapporto di prova analisi n. 24CP0001327 del 16.01.204 svolto da: "CSG Palladio S.R.L." su un campione tipo del materiale di copertura prelevato, viene certificata costituito da materiale contenente cemento amianto (eternit), e quindi soggetta i sensi della normativa vigente ed al D.G.R.V, 265/2011, (verifica dell'indice di degrado e gestione dei relativi costi / adempimenti). Oneri questi ultimi di cui si è tenuto conto in perizia e che restano a carico della parte aggiudicataria.

PROBLEMI E COSTI: Come da rapporto di prova analisi n. 24CP0001327 del 16.01.2024 svolto da "CSG Palladio S.R.L." su un campione omogeneo del materiale di copertura prelevato, viene certificato che la copertura dell'autorimessa è costituita da materiale contenente cemento amianto (eternit), e quindi soggetta i sensi della normativa vigente ed al D.G.R.V, 265/2011, (verifica dell'indice di degrado e gestione dei relativi costi / adempimenti). Oneri questi ultimi di cui si è tenuto conto in perizia e che restano a carico della parte aggiudicataria.

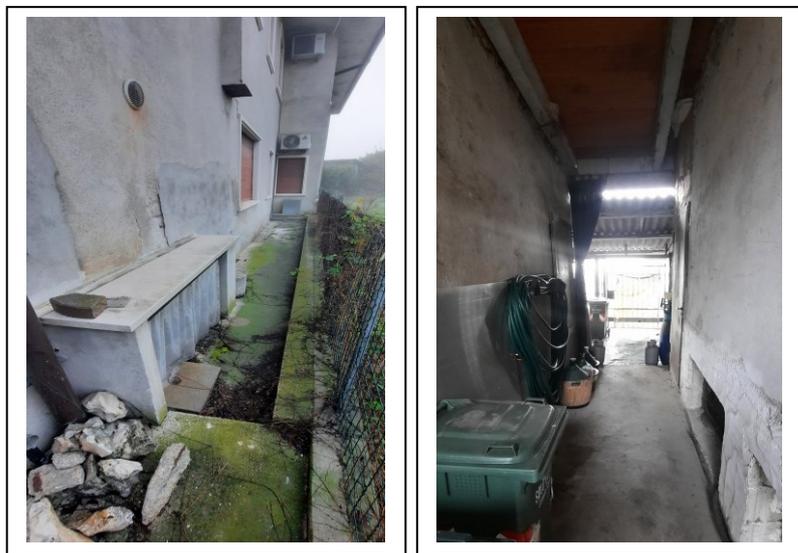
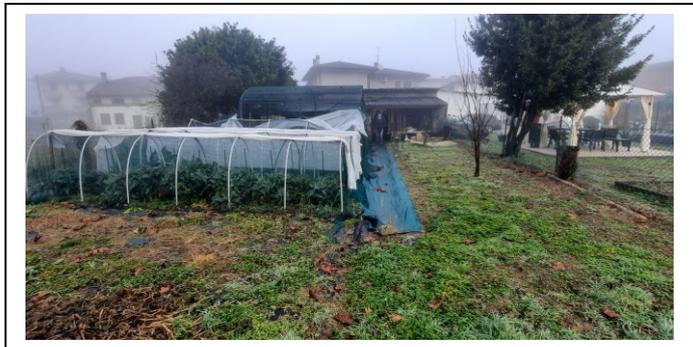
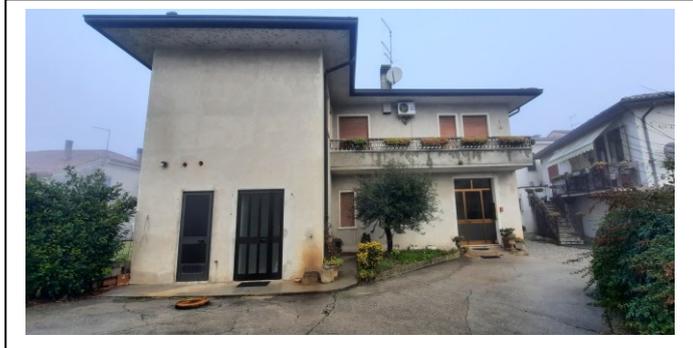
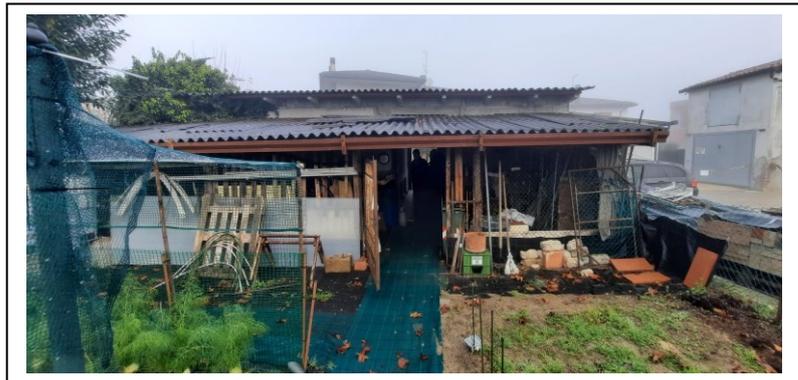
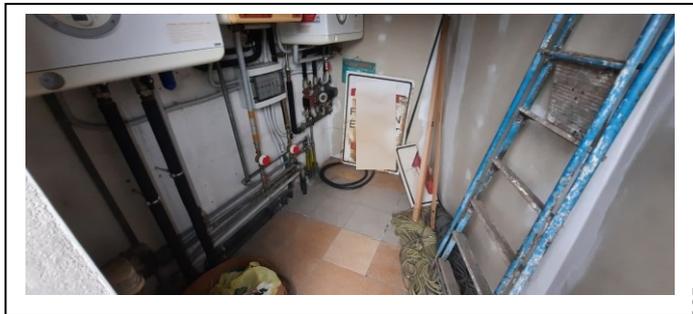
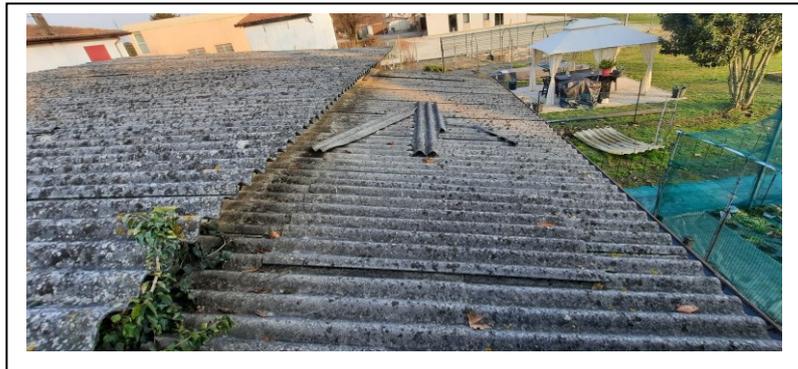
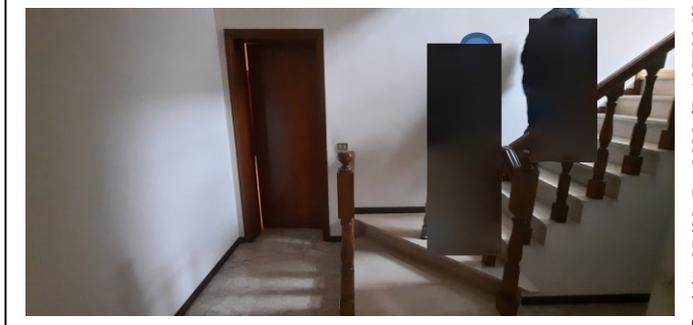
Le unità descritte sono parte di un edificio di tipo condominiale. Non esiste un condominio costituito e le comproprietà riguardano gli elementi come definiti ai sensi ed effetti dell'art. 1.117 del c.c. quali in particolare come evidenziati anche dalla documentazione catastale: cortile esterno (comprensiva dell'area a verde / orto sul retro), portico ed ingresso al piano terra con vano scale terra-primi, corridoio a servizio del fabbricato sul retro, impianti e fognature fino alla diramazione all'interno delle singole unità immobiliari. **N.B.** il ripostiglio al piano terra con accesso dal cortile comune è catastalmente individuato come spazio esclusivo ad altro appartamento non oggetto del presente lotto (map.le 75 sub. 1 graffato al map.le 68 sub. 2) ma nella realtà è destinato a camera termica e lavanderia con presenza di impianti comuni a tutte e tre gli appartamenti che compongono il complesso e quindi comune anche all'appartamento descritto. Tale ambiente seppur abbinato catastalmente ad altra unità immobiliare risulta di fatto asservito. L'accesso al cortile interno comune (map.le 68) dalla pubblica via avviene utilizzando la stradina privata che corre da nord verso sud a cavallo tra il map.le 68 ed il map.le 66. Sull'area di corte esterna comune, a sud del lotto, è presente una tettoia aperta non autorizzata (circa mq. 28) realizzata con struttura portante in legno e copertura in cemento amianto (eternit) e per la quale se ne ipotizza la futura rimozione condivisa con i comproprietari. Sull'area scoperta comune sono inoltre presenti alcune lastre di cemento- amianto depositate a terra e che vanno gestite come rifiuto (condominio); nel cortile comune tra i due fabbricati è ancora presente interrata ma non utilizzata la cisterna di gasolio un tempo a servizi dell'impianto di riscaldamento.
