**Tribunale di Santa Maria Capua Vetere**

*n° 64/2021 del R.G.E.*

**Relazione di Stima del Compendio Immobiliare**

**LOTTO UNICO**

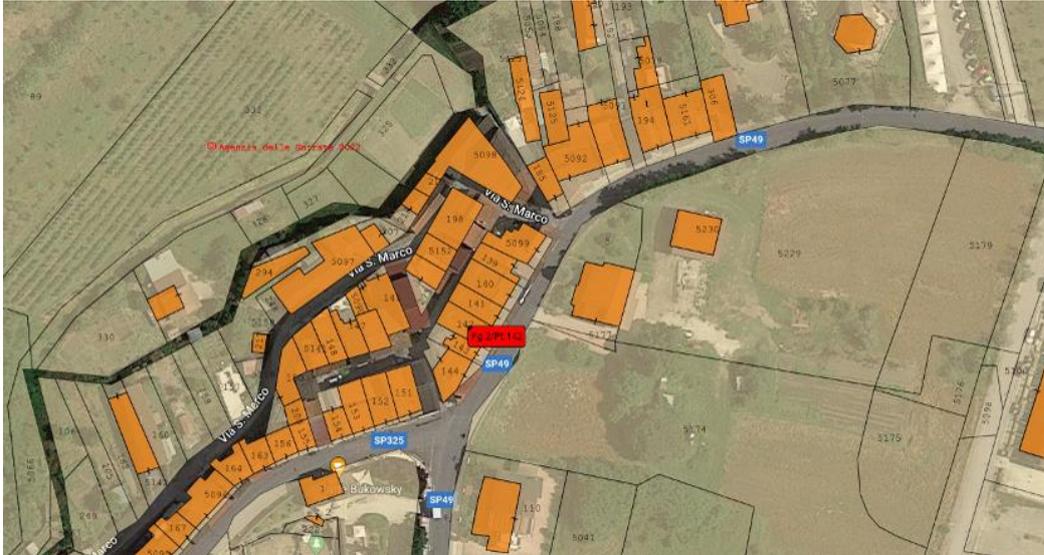
Di seguito vi è la sovrapposizione della foto satellitare, reperita dal web, con lo stralcio del foglio catastale e l'individuazione dell'immobile pignorato.

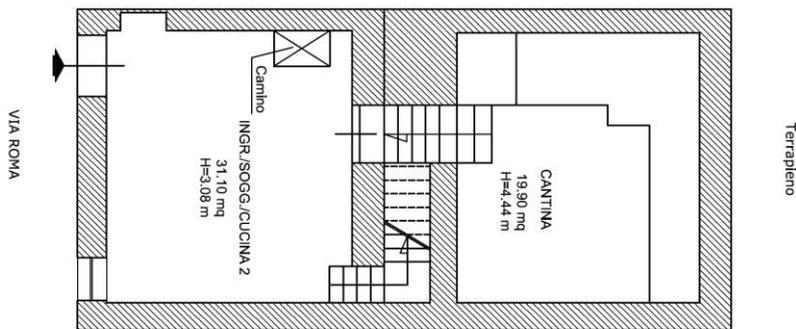
*Piano terra - interrato (terra rispetto a via Roma, interrato rispetto a via San Marco)*

Dalla via Roma, si accede ad un vano destinato soggiorno/cucina dotato di camino. Da qui, sul lato della stanza opposto rispetto alla via Roma, scendendo una rampa di scale, si raggiunge un vano cantina interrato.

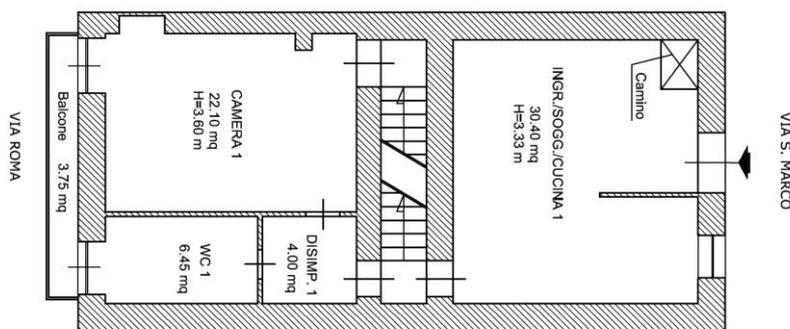
*Piano primo - terra (primo rispetto a via Roma, terra rispetto a via San Marco)*

Sempre sullo stesso lato della stanza, salendo alcuni scalini, si raggiunge un piccolo pianerottolo che dà su una lunga rampa di scale, salendo la quale si giunge al vano al primo piano con balcone prospiciente la via Roma. Sul lato lungo di questo vano, sulla sinistra, c'è un piccolo disimpegno che dà al primo bagno e ad un piccolo pianerottolo, da cui si accede ad una ulteriore rampa di scale ed altresì al soggiorno/cucina, anch'esso dotato di camino (posto al piano terra per chi vi entra dalla via San Marco).

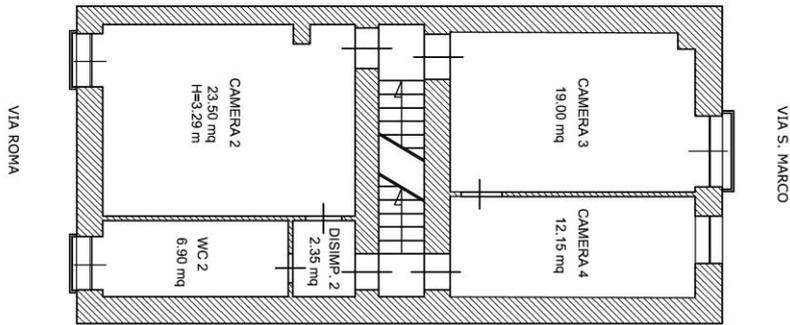
*Piano secondo - primo (secondo rispetto a via Roma, primo rispetto a via San Marco)*

Salendo la rampa si giunge ai tre vani, disimpegno e secondo bagno posti al secondo piano (al primo piano rispetto alla via San Marco), attraversando le quali si raggiunge la rampa di scale che porta al terzo livello del fabbricato, sottotetto allo stato grezzo, costituito da ambienti aventi un'altezza massima al centro del fabbricato e minima sui lati corti, laddove il tetto è del tipo a due spioventi.

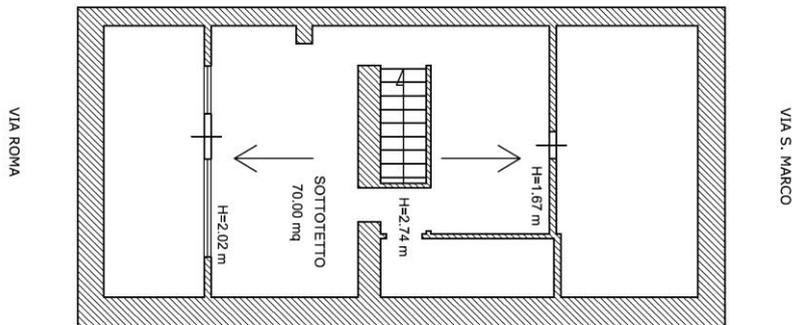
*Piano sottotetto (terzo rispetto a via Roma, secondo rispetto a via San Marco)*

L'appartamento - che si sviluppa quindi fra piano interrato, terra, primo, secondo e sottotetto, collegati da una scala interna - è composto da sei vani, due disimpegni, due bagni, un balcone, una cantina ed un sottotetto (rilievo in Allegato E, foto in Allegato F).

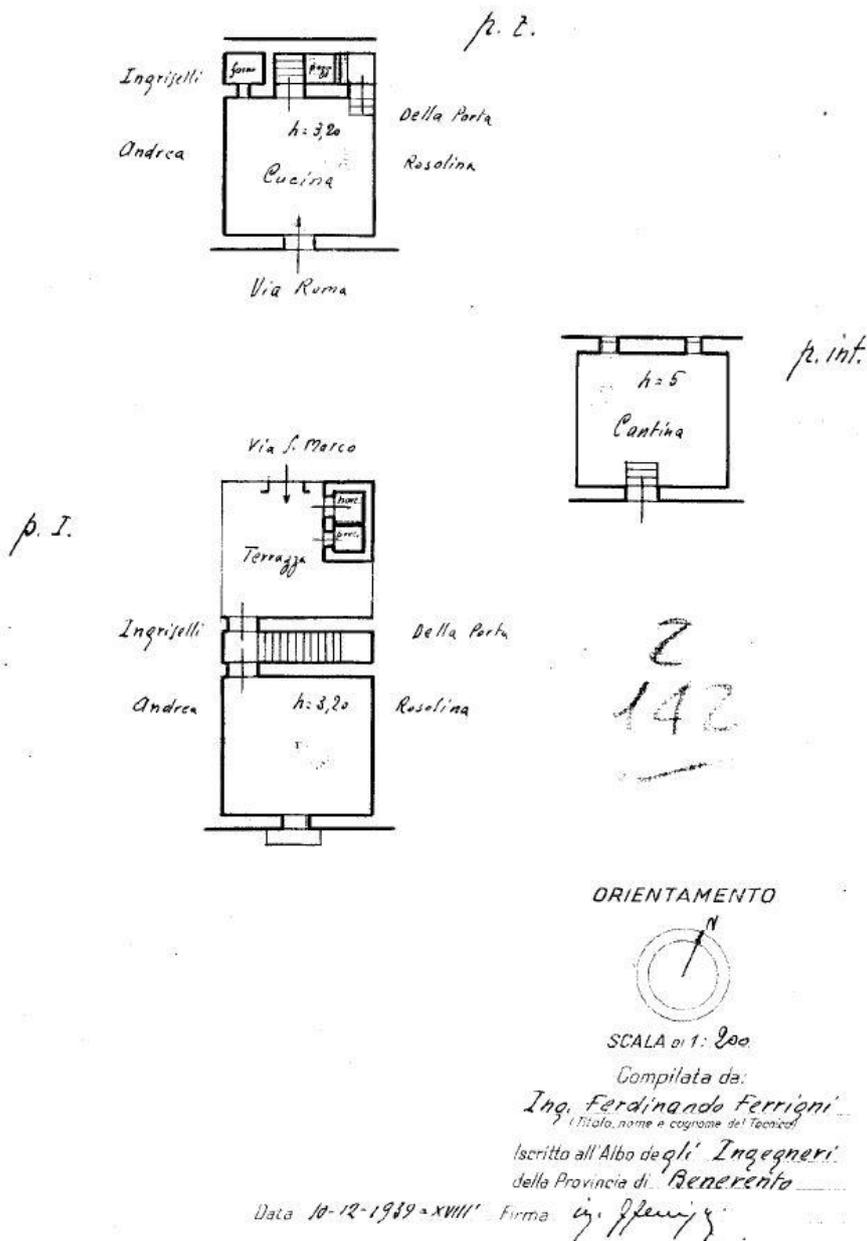
Stralcio della planimetria catastale di primo impianto (presentata il 28/12/1939)

Dal confronto fra quanto personalmente rilevato e quanto rappresentato nei grafici della planimetria catastale di primo impianto, per l'immobile staggito si sono riscontrate le seguenti difformità:

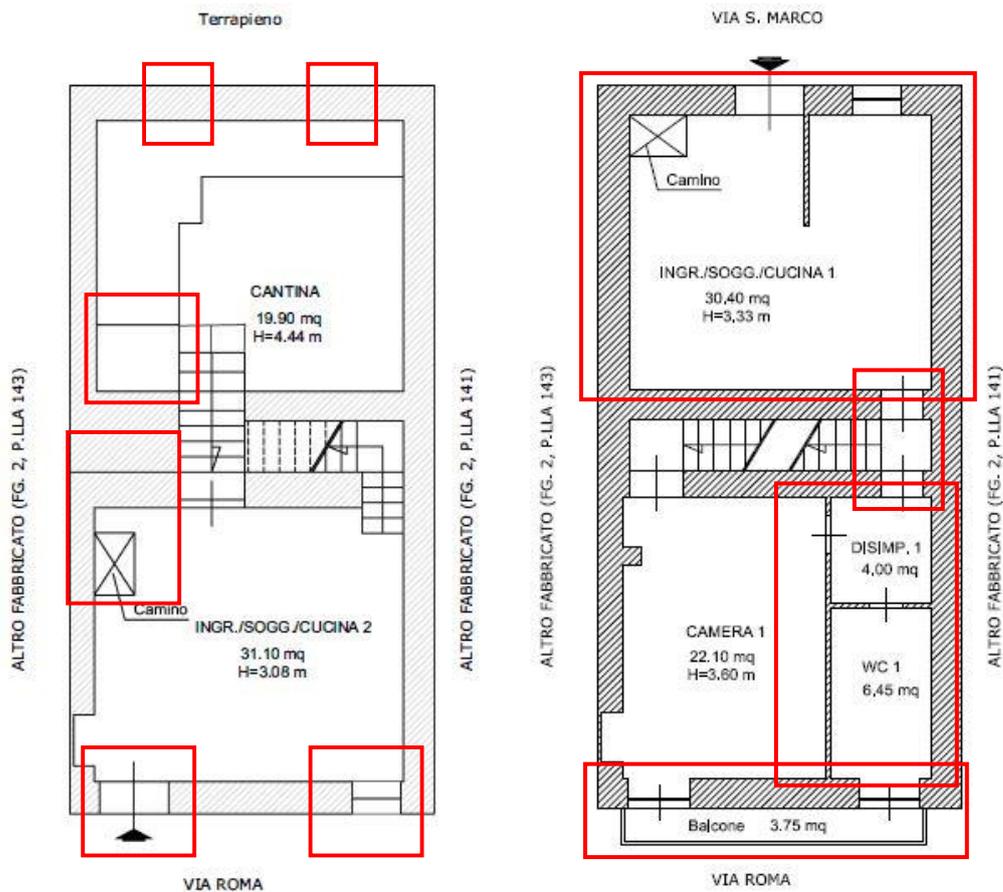
*Pianta piano terra-seminterrato immobile staggito - Rilievo esperto*

**PIANO TERRA – SEMINTERRATO (piano terra rispetto a Via Roma) – cfr. figura seguente**

- diversa collocazione del varco di accesso da Via Roma (da posizione centrale a ubicazione defilata verso Ovest),

- apertura di vano finestra su Via Roma;
- eliminazione del forno e realizzazione di camino;
- realizzazione all'interno della cantina di un servizio igienico e di murature interne;
- chiusure di vani finestre verso Via S. Marco, all'interno della cantina;

**PIANO PRIMO (rispetto a Via Roma) – cfr figura seguente**

- diversa distribuzione degli ambienti interni nella zona a Sud (realizzazione di disimpegno, wc e camera in luogo di unica camera):
- chiusura del varco balcone (in posizione centrale) nella zona a Sud su Via Roma, e apertura di due nuovi varchi balcone, sempre su via Roma, con conseguente ampliamento dell'aggetto del balcone;
- apertura di varchi di passaggio nel vano scala per il collegamento, verso Est, della zona Sud con la zona Nord del primo piano;
- ampliamento di volumetria sul lato Nord del primo piano (creazione di unico ambiente (ingresso/cucina/soggiorno) in luogo del terrazzo e di piccola volumetria sul lato Ovest;

Atteso l'obbligo di denuncia all'Agenzia delle Entrate – Servizi catastali dei cambiamenti verificatisi nello stato dei luoghi per effetto delle difformità evidenziate al paragrafo precedente, la conformità catastale potrà essere conseguita dall'assegnatario mediante la predisposizione di pratiche da presentarsi al Catasto, previa eventuale regolarizzazione urbanistico - edilizia.
