TRIBUNALE DI RAGUSA
ESECUZIONI IMMOBILIARI

Procedura Esecutiva Immobiliare
n. 50/2024 R.G. Es.

PERIZIA DI STIMA IMMOBILIARE

Ragusa (RG), 09 Dicembre 2024

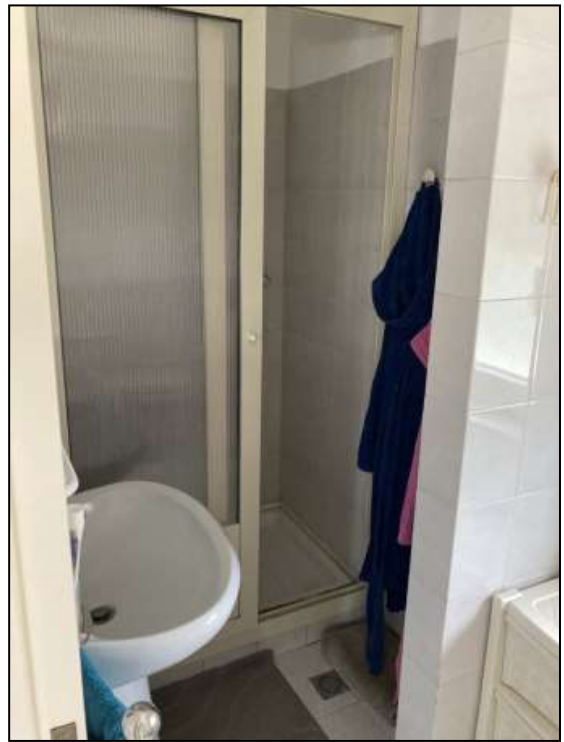
Foto Lavanderia

Si precisa che i servizi igienici della lavanderia non sono dotati di antibagno come invece è prescritto nelle Norme igienico sanitarie vigenti.

Data la conformazione dei luoghi si ritiene che potrebbe essere realizzato un antibagno, spostando i servizi al posto della doccia. Quindi tale difformità può essere sanata rimodulando gli spazi e gli impianti della lavanderia.

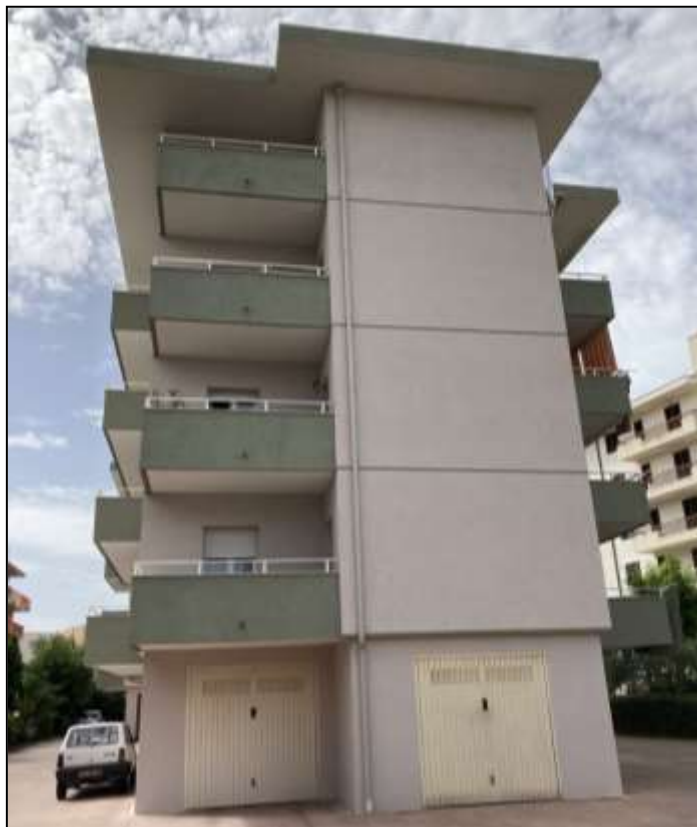
Foto n. 1 – Prospetto Nord

L'appartamento si presenta in ottime condizioni di manutenzione. Recentemente è stato oggetto di un intervento di efficienza energetica che ha usufruito degli sgravi fiscali del Decreto Legge n. 34/2020, cosiddetto Superbonus 110 %. Pertanto l'involucro dell'edificio è stato dotato di coibentazione esterna (cappotto) e di conseguenza è stata rifatta la finitura superficiale esterna. Ne deriva quindi che le condizioni del prospetto sono pari al nuovo.

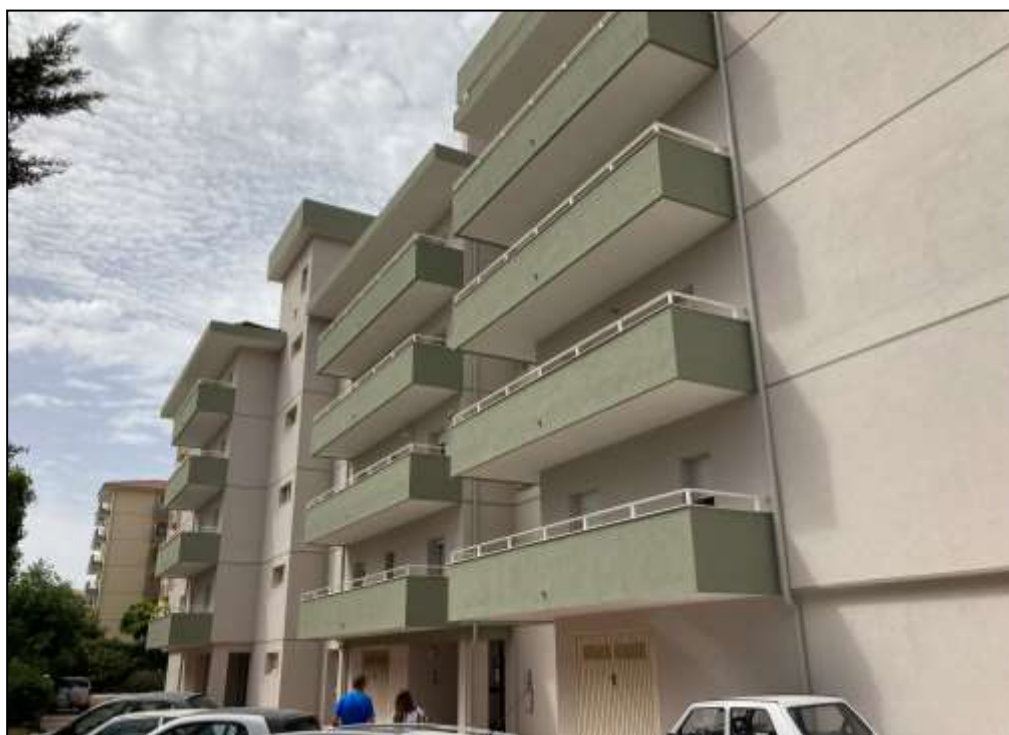
Foto n. 2 – Prospetto Est (con ingresso dell'edificio)

L'immobile è dotato di ascensore e l'assenza di barriere architettoniche è garantita su tutto l'appartamento. È presente solamente un gradino in corrispondenza dell'accesso all'edificio che può essere facilmente superato per mezzo di una rampa amovibile il cui costo può essere stimato in € 300,00.

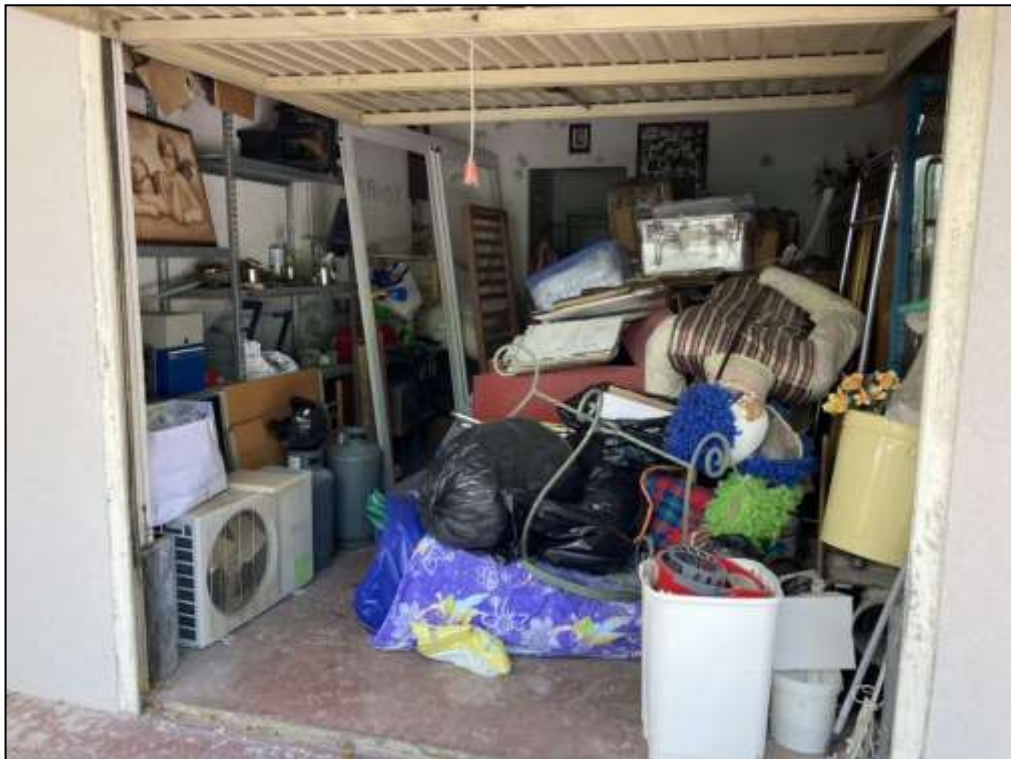
Foto n. 12: Box auto

Il garage si trova al piano terra dello stesso immobile ed è del tipo singolo con accesso diretto dall'area condominiale esterna.

Le condizioni sono discrete, in relazione alla destinazione d'uso garage.

Al momento del sopralluogo il garage era utilizzato come deposito.

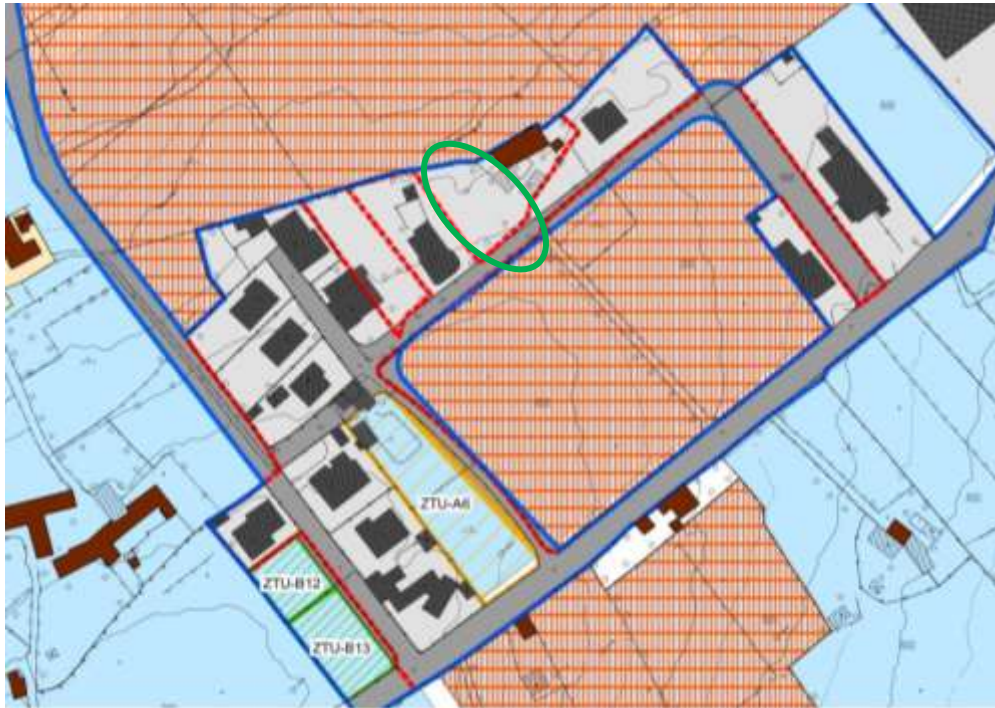
Stralcio Tav. 67 Brusce Serralinena con individuazione dell'area interessata (ovale verde)

In questi casi trovano applicazione le Disposizioni del Comune di Ragusa sugli interventi ammessi nelle aree edificate dei piani di recupero prot. 12555 del 31/01/2017 che assimila il terreno alle zone ZTU-B.

Quindi è possibile affermare che il terreno è edificabile come zona ZTU-B secondo i parametri dell'art. 24 delle Norme Tecniche di attuazione dei piani particolareggiati di recupero urbanistico ex L.R. 37/85.
