# TRIBUNALE ORDINARIO - LECCO

## ESPROPRIAZIONI IMMOBILIARI

**102/2023 riunita alla 50/2024**

## CONSULENZA ESTIMATIVA GIUDIZIARIA

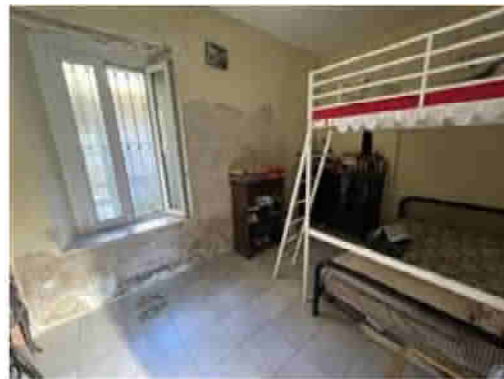
Le murature perimetrali del fabbricato sono interessate da rilevanti fenomeni di umidità di risalita.

*camera 2: evidenti segni di umidità di risalita*

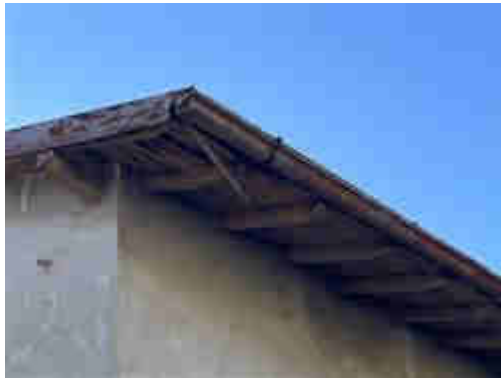
danni alla copertura comune

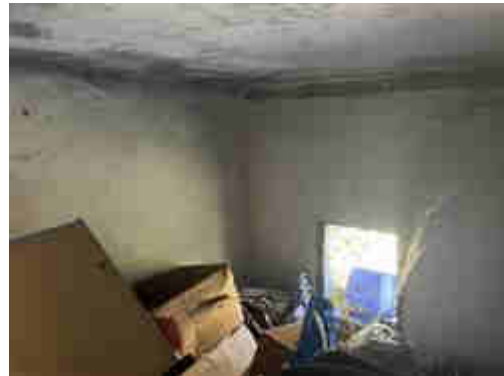
Sono state rilevate le seguenti difformità: Occorre regolarizzare amministrativamente le difformità agli altri punti. La tettoia ha divisioni interne difformi dal progetto.

*porzione di tettoia chiusa*

Le difformità sono regolarizzabili mediante: presentazione di CILA 1000

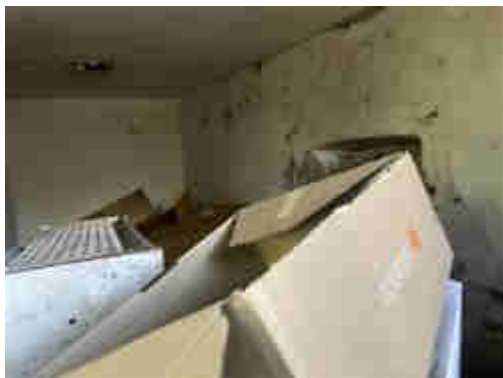
Sono state rilevate le seguenti difformità: una porzione di tettoia è evidentemente abusiva e sconfina sui mappali al C.T. non pignorati. Inoltre a causa del mancato pignoramento dei terreni la tettoia non è accessibile, occorre ripristinare l'apertura sul viale di accesso, ora chiusa.

*porzione di tettoia chiusa (su sedime NON PIGNORATO)*

Le difformità sono regolarizzabili mediante: demolizione porzione di tettoia

- demolizione, smaltimento macerie formazione nuova porta dal viale di accesso: €.1.000,00

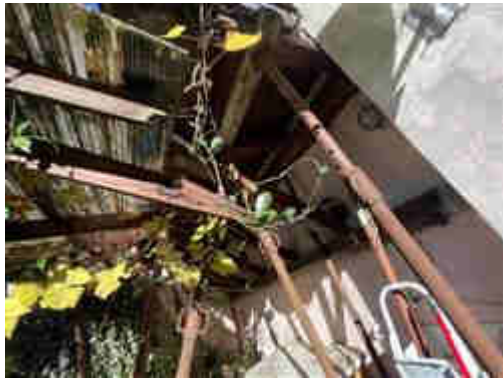
*tettoia pericolante*

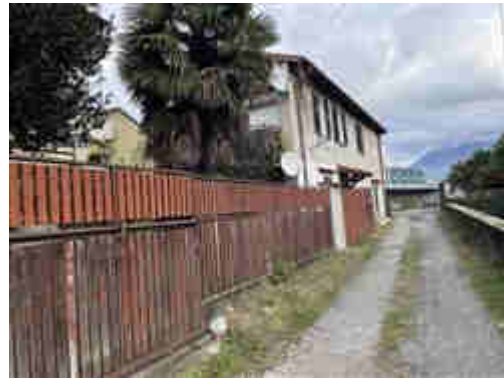
Sono state rilevate le seguenti difformità: non è presente l'antibagno; la porzione di recinzione lungo il fabbricato sconfina sul viale di accesso di altra proprietà.

*recinzione su strada di accesso*

Le difformità sono regolarizzabili mediante: formazione di antibagno come rappresentato nella pratica edilizia e scheda catastale; rimozione porzione di recinzione e cancelletto pedonale.
