TRIBUNALE ORDINARIO DI FOGGIA

RELAZIONE DI CONSULENZA TECNICA

Procedimento Civile n. 3147/2009 R.G.

Capannone di tipo industriale adibito a laboratorio artigianale sito nell'abitato del comune di San Severo (FG) alla via Luigi Cannelonga n° 17, e

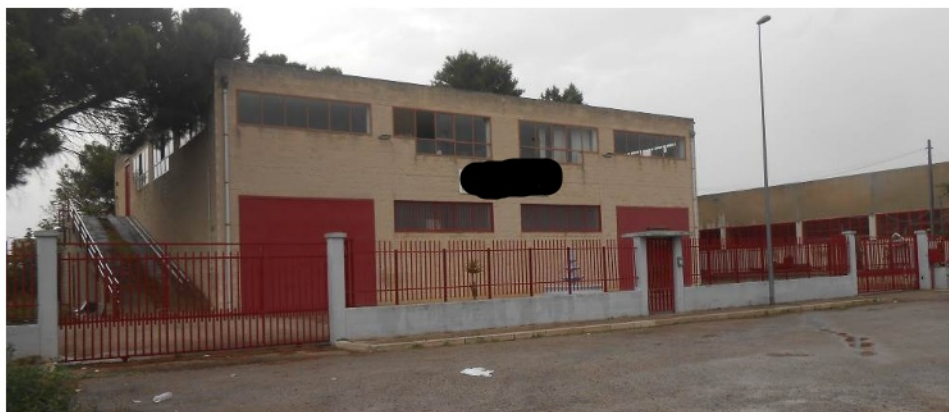
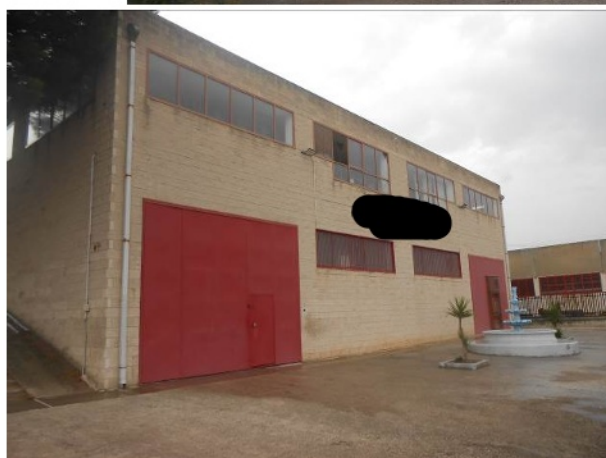
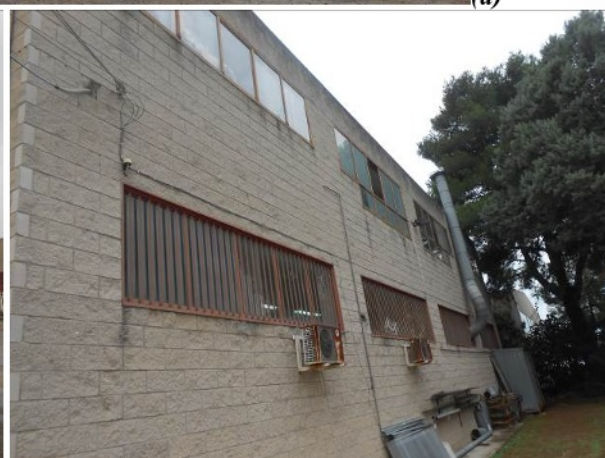
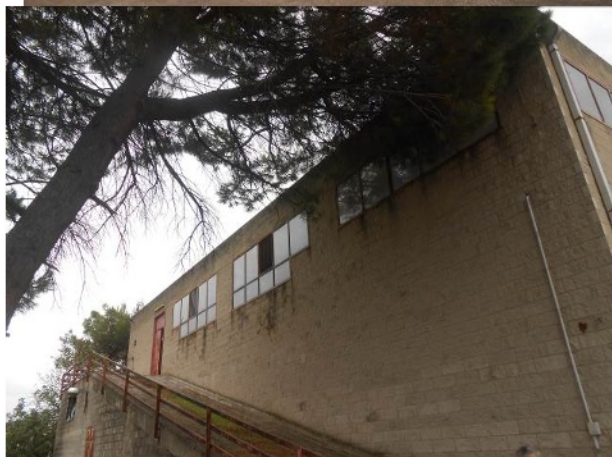
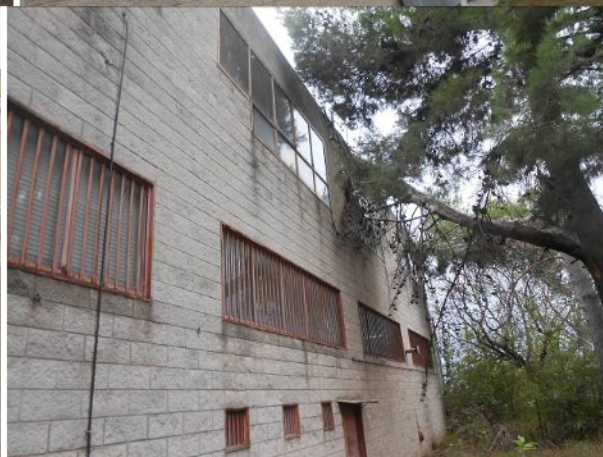
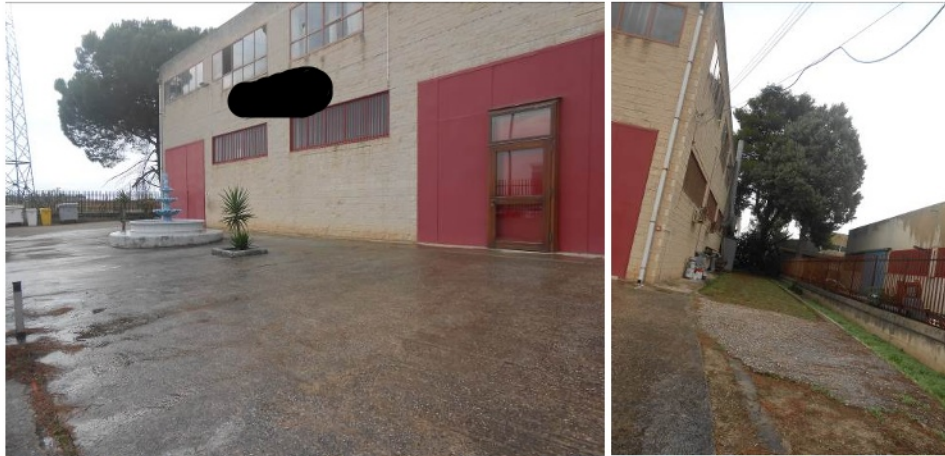
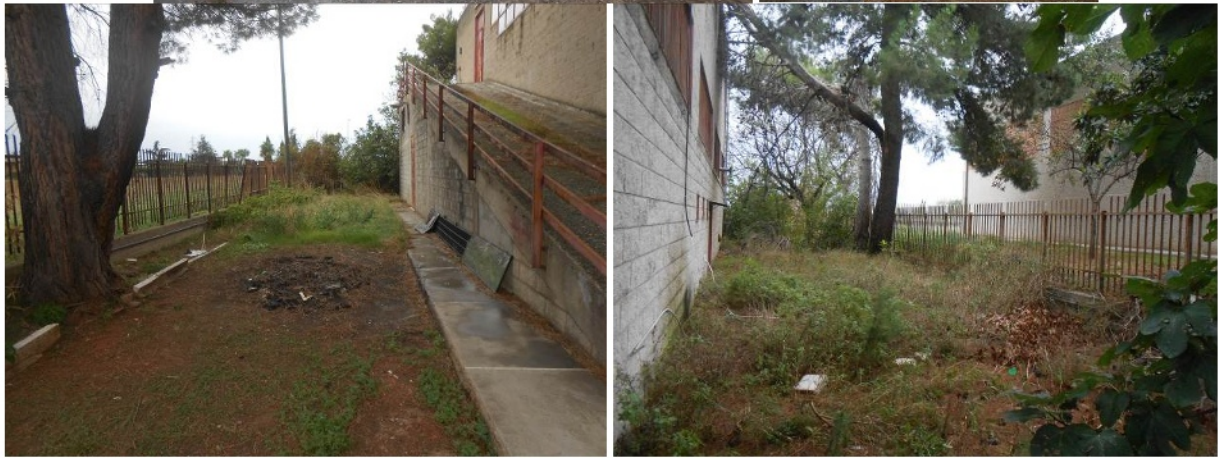
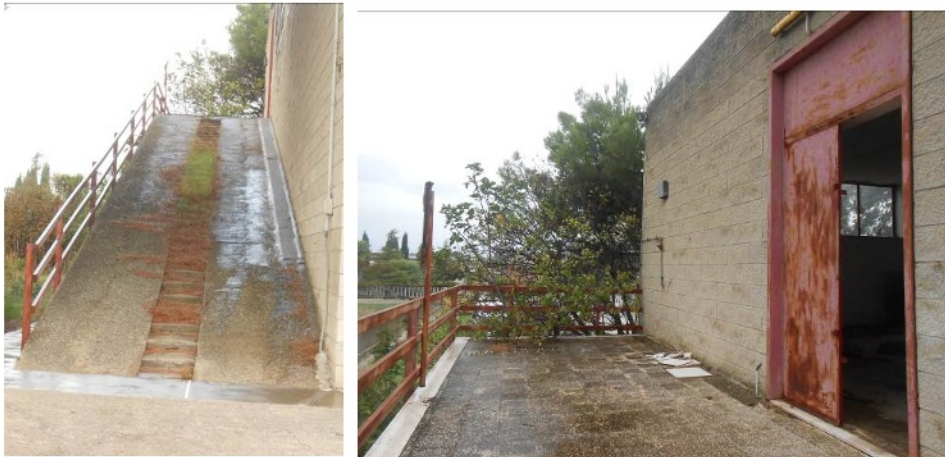
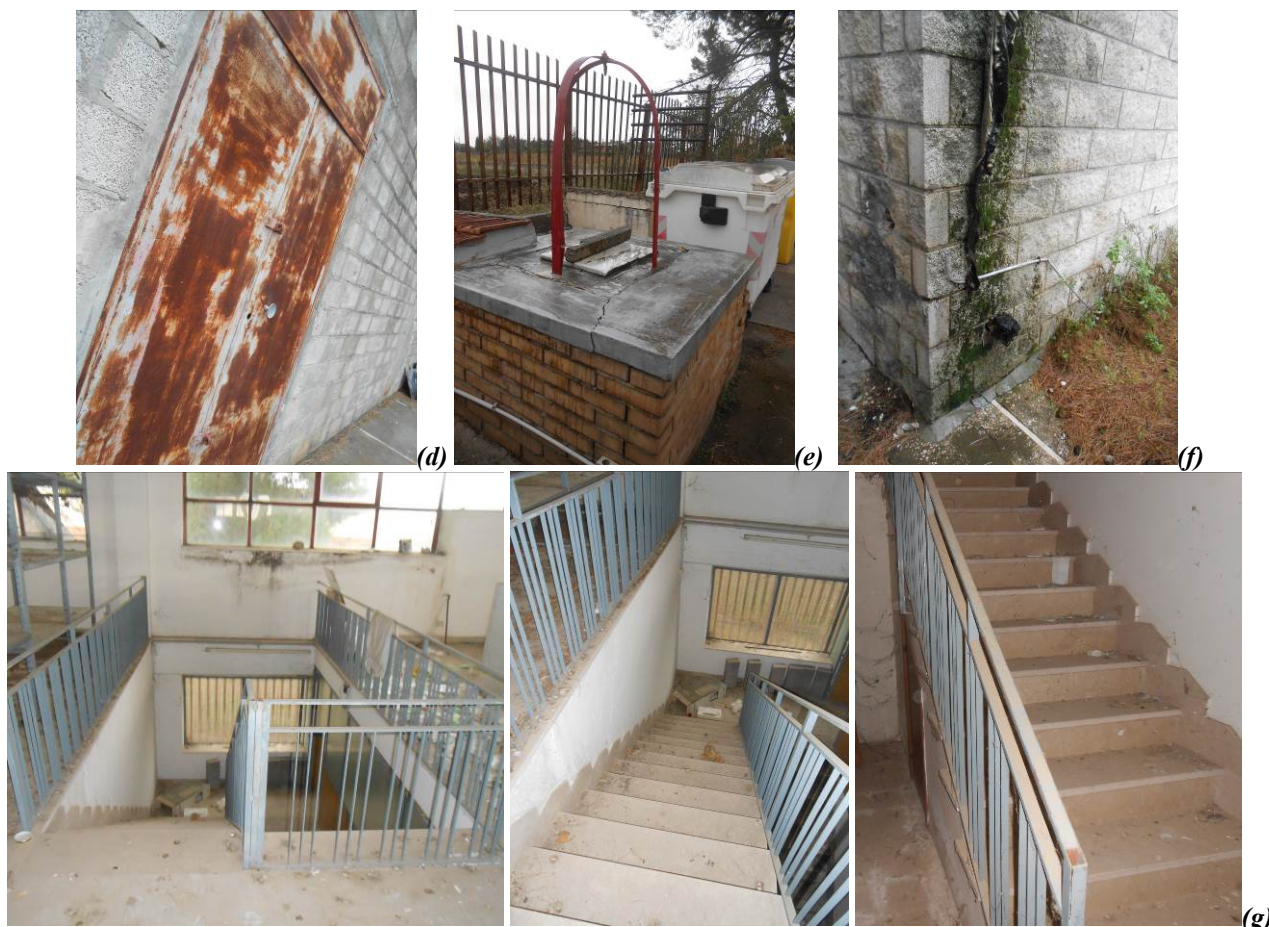
Il piazzale esterno risulta adibito a parcheggio esclusivamente nella zona antistante al capannone ove è dotato di pavimentazione cementizia. La restante area perimetrale non è pavimentata bensì è a terreno adibito a giardino, in cui insistono alcune piante e tre alti pini del mediterraneo. Il piazzale è ben illuminato nella parte antistante con lampioni esterni. Esso risulta completamente delimitato da una recinzione realizzata con muro in cemento e sovrastante ringhiera metallica verniciata. L'accesso dalla via pubblica avviene tramite due cancelli metallici carrabili dotati di automatismi per l'apertura e per la chiusura, e attraverso un cancello metallico pedonale (vd. figura n° 4). Sul piazzale insiste una fontana in cemento non funzionante nonché un pozzo dotato di pompa elettrica di sollevamento (vd. figura n° 4).

Lo stato di conservazione e di manutenzione generale del capannone e degli altri manufatti costituenti il complesso edilizio è buono a meno del giardino nella zona posteriore che risulta incolto e privo di manutenzione ivi inclusi i tre alberi ad alto fusto la cui chioma, non essendo stata potata, ha urtato danneggiandoli alcuni corpi vetrati del primo piano. Infine anche i discendenti pluviali della facciata posteriore del capannone sono rotti e/o mancanti (vd.

figura n° 4).

Figura n° 4. Fotografie del complesso edilizio adibito a laboratorio artigianale sito in via Luigi Cannelonga n° 17 – Zona PIP: cancelli di accesso e recinzione (a); facciate del capannone (b); piazzale in cemento e area esterna a giardino (c); rampa di salita, portone di accesso al P1 e portone del deposito esterno (d) pozzo (e); discendente pluviale danneggiato (f); scala interna (g).

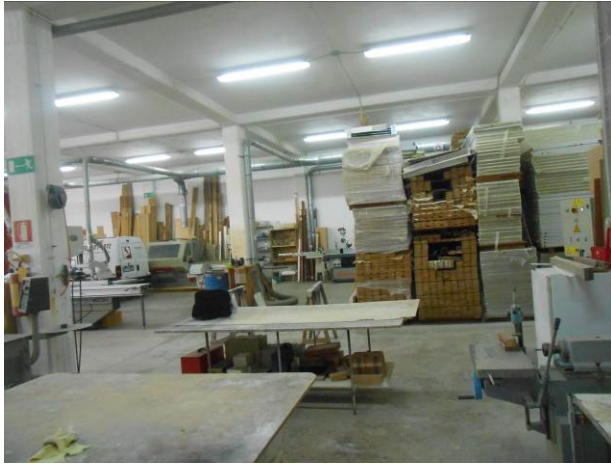
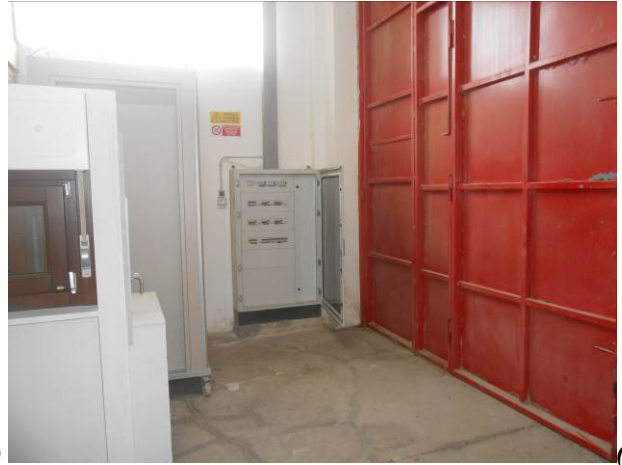
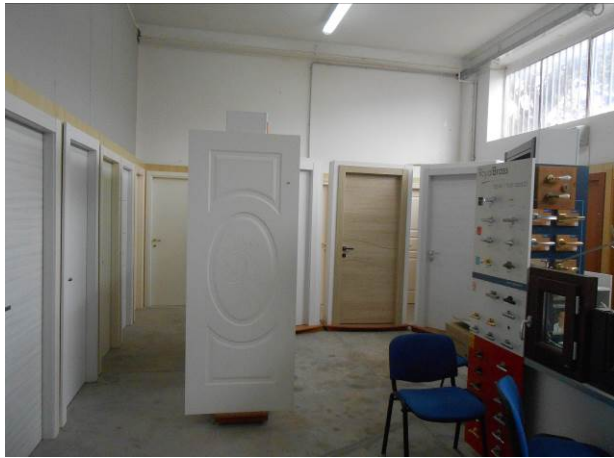
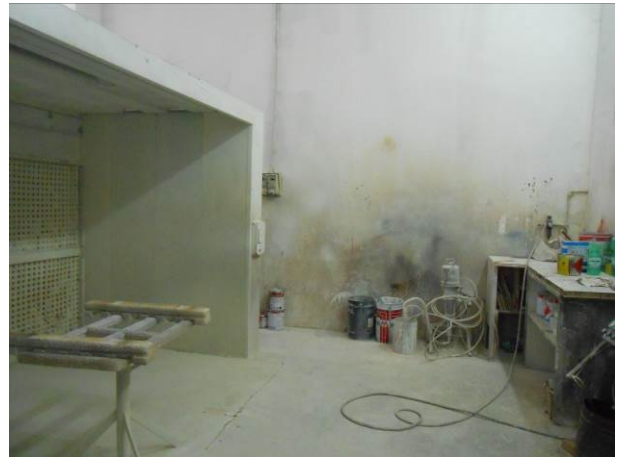
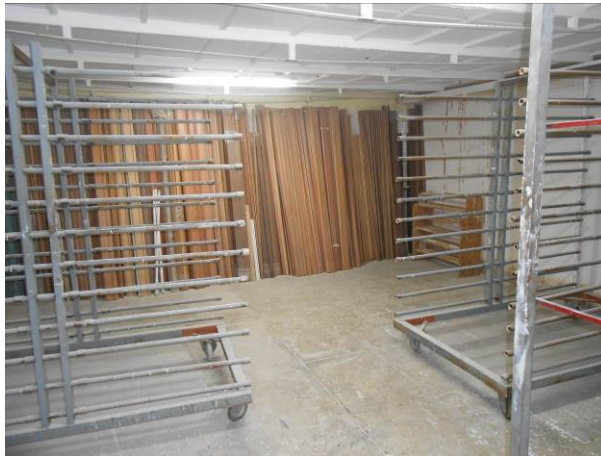
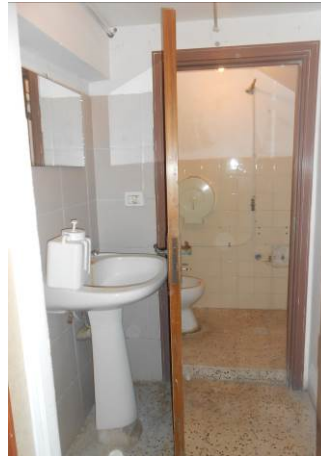
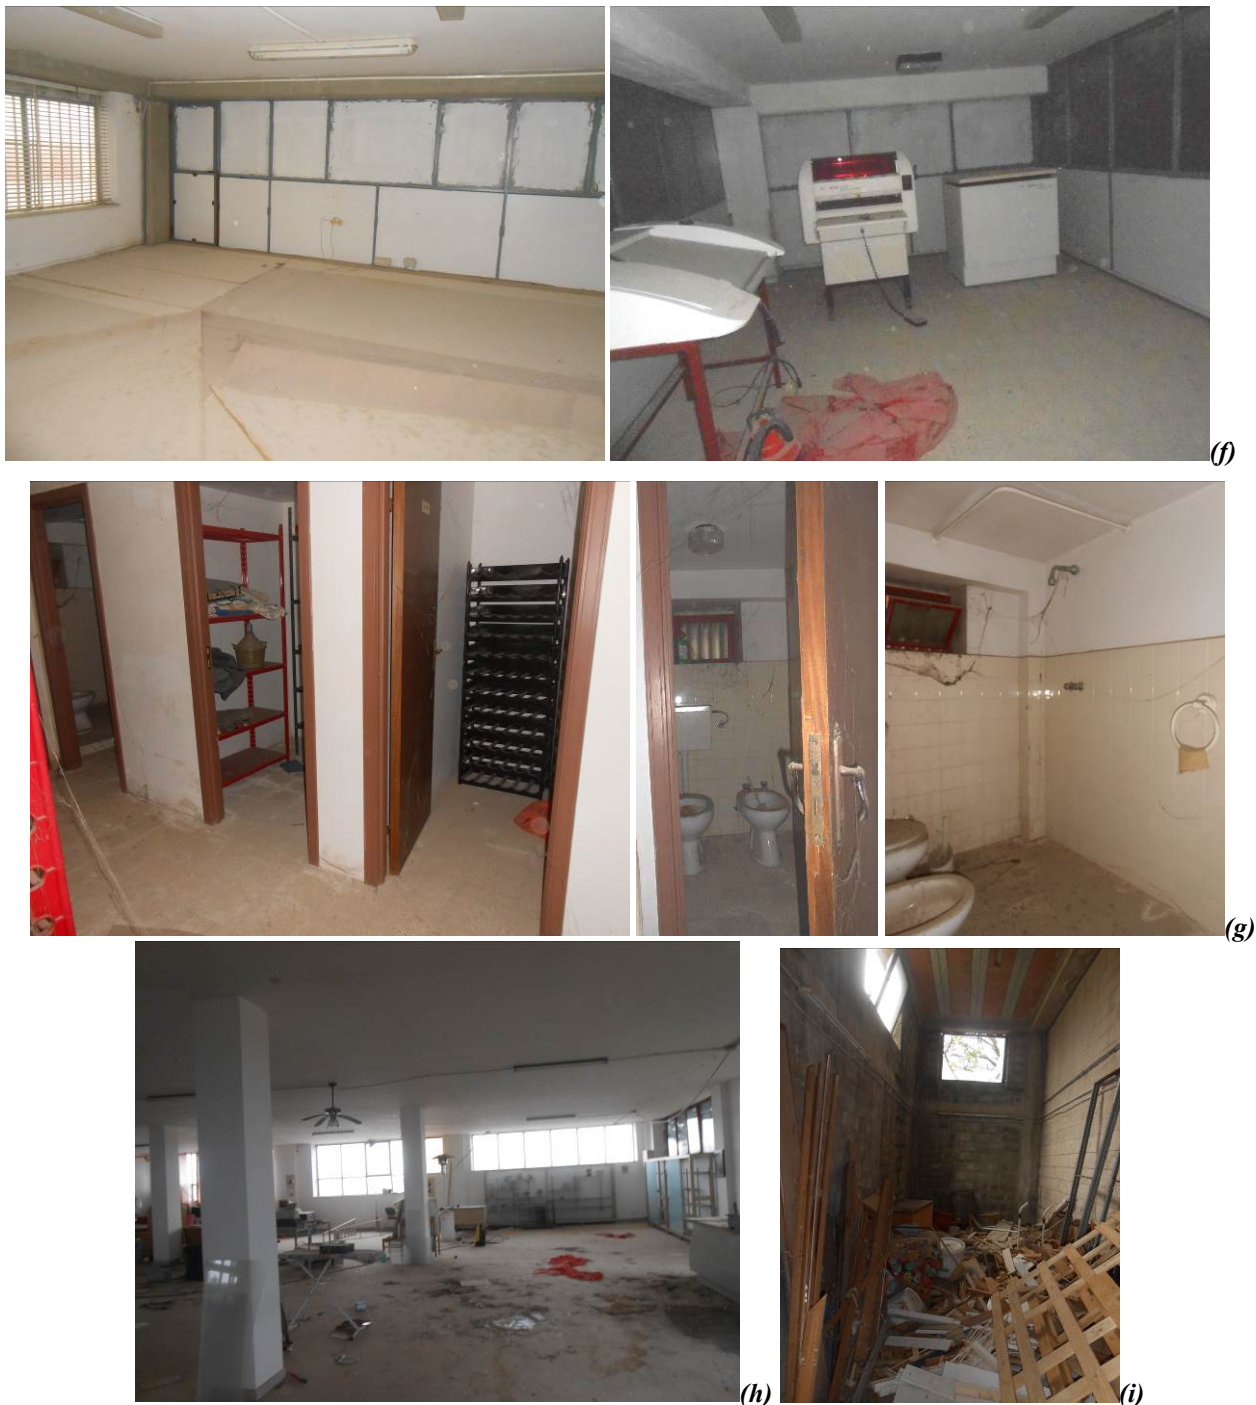
vani di accesso interno ed esterno risultano murati (vd. figura n° 6). Il vano scala permette di raggiungere anche un piano intermedio ampliato per la presenza di un soppalco avente struttura realizzata in profilati di acciaio e tramezzature in pannelli coibentati da 6 cm, ove sono stati realizzati due vani di sgombero. La rampa esterna carrabile in c.a. conduce al laboratorio posto in primo piano. Al suo interno sono presenti un ampio locale adibito a laboratorio con annesso vano delimitato da pannelli, e l'apertura a pavimento per l'imbocco della scalinata interna di collegamento verticale con i piani sottostanti (vd. figura n° 7).

Complessivamente le rifiniture dell'immobile sono di livello medio. I materiali, rivestimenti, sanitari e infissi sono di qualità e grado economici. Lo stato di conservazione e manutenzione generale dell'immobile è buono a pianterreno, mentre è mediocre al primo piano versando quest'ultimo in stato di abbandono da decenni e presentando alcune finestre rotte. L'annesso deposito esterno versa invece in pessime condizioni risultando allo stato attuale rustico e privo di infissi (vd. figura n° 7 e allegato n° 14).

Figura n° 7. Fotografie del capannone ad uso artigianale: officina di falegnameria (a); ingresso a pianterreno (b); ufficio/esposizione (c); area di verniciatura con annesso deposito (d); bagnetto a pianterreno (e); locali di sgombero in piano intermedio soppalco (f); bagni e ripostigli a pianterreno a servizio del primo piano (g); laboratorio a primo piano (h); deposito esterno sotto-rampa (i).
