**TRIBUNALE DI PARMA
SEZIONE ESECUZIONI**

**RELAZIONE TECNICO ESTIMATIVA
nella ESECUZIONE IMMOBILIARE n. 78/24**

PIENA PROPRIETA' DI COMPLESSO IMMOBILIARE IN CELLA DI NOCETO VIA VARANO n. 82

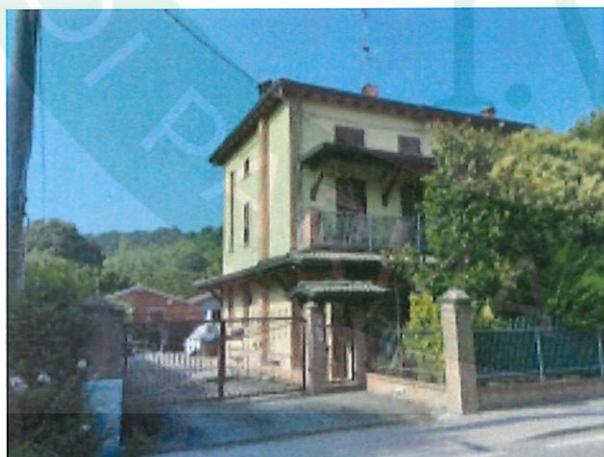
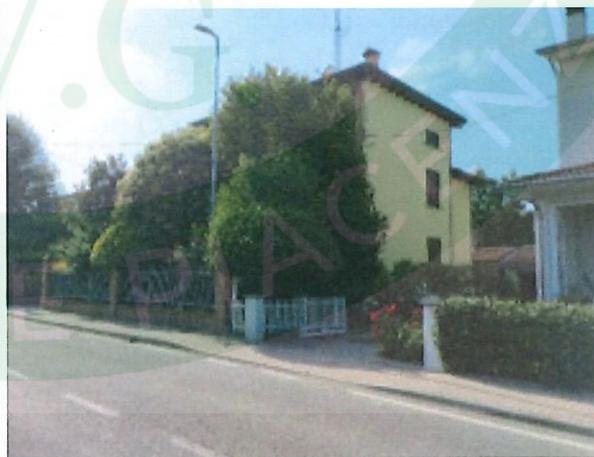
Il fabbricato abitativo è costituito da vani cantina comuni alle due unità al piano seminterrato, da un appartamento occupante il piano terra e da un secondo appartamento occupante il piano primo ed il piano sottotetto.

La situazione attuale è infatti diversa da quella rappresentata nelle planimetrie catastali in quanto l'intero fabbricato è stato oggetto di un intervento di ristrutturazione con ampliamento mai dichiarato né al catasto né al comune. Con tale intervento è stato realizzato un nuovo vano scale a servizio dei piani interrato, terra e primo recuperando all'uso civile lo spazio del vecchio vano scale sia al piano terra che all'interrato. Inoltre è

stato realizzato un porticato nella facciata verso la strada, una tettoia nella facciata ovest ed in parte nord, è stato sovralzato il piano sottotetto, sono state tamponate alcune finestre ed è stato posato un cappotto esterno. Il tutto come meglio descritto al precedente paragrafo 2.5 dedicato alla regolarità urbanistica.

Realizzazione di vano scale a servizio del piano seminterrato, terra e primo con contestuale demolizione delle rampe di scale esistenti fra il piano seminterrato ed il piano terra e fra il piano terra e il piano primo.

Sovralzo di circa 60 cm della copertura

Realizzazione di porticato fronte strada con pilastri in muratura e con terrazzino a tasca in sostituzione del preesistente balcone. Parziale chiusura del portico con vetrata

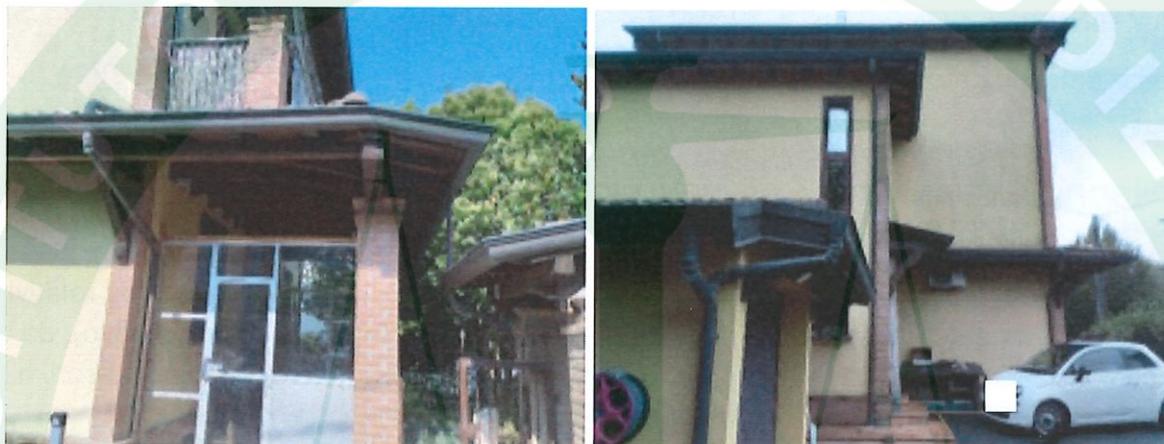
L'appartamento al piano terra è costituito da ingresso, bagno, soggiorno con camino e forno in muratura, cucina, una camera, un porticato esterno mentre l'appartamento ai due piani superiori è costituito, per la parte al primo piano, da corridoio d'ingresso e distribuzione, bagno, cucina, soggiorno, terrazzino oltre a scala interna di collegamento con il piano superiore. La parte al piano secondo/sottotetto è mansardata ed è costituita dal corridoio di distribuzione centrale oltre ad un bagno e tre camere.

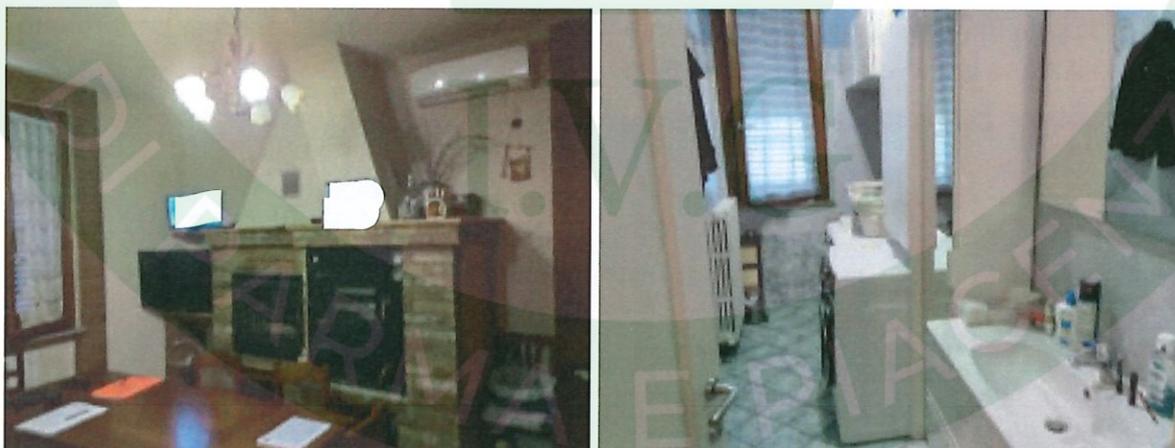
Gli appartamenti hanno finiture simili e nello specifico abbiamo pavimentazioni in ceramica, porte interne laccate bianche, finestre in legno/alluminio con vetrocamera, scuretti in alluminio a spadarelle orizzontali, rubinetteria monocomando, riscaldamento autonomo con caldaia a gas e termosifoni, condizionatore. Si evidenzia che il contatore del gas e dell'acqua è unico per entrambe le abitazioni

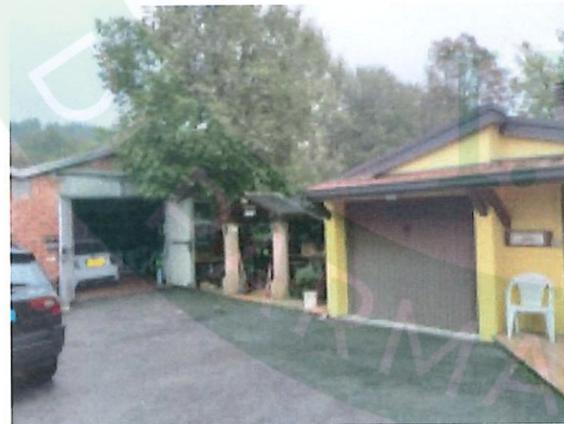
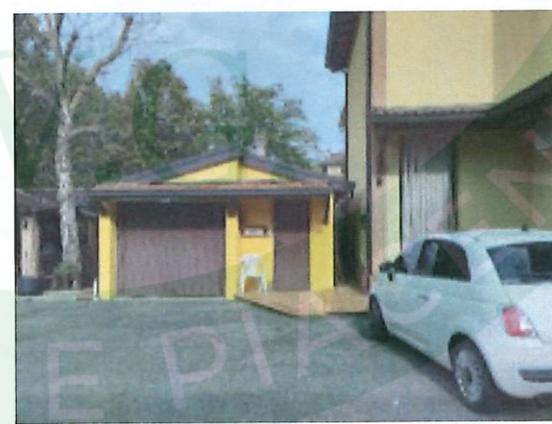
L'autorimessa è divisa in due locali dei quali il primo, più grande e dotato di portone basculante in lamiera è utilizzato per il ricovero di una autovettura mentre l'altro, con autonomo accesso ma collegato anche internamente, è utilizzato come ripostiglio.

Nello spazio fra il fabbricato abitativo e quello artigianale, in lato est dell'area cortilizia, è stato demolito un portichetto un tempo adibito a deposito kerosene ed è stato realizzato un garage con annesso vano accessorio ad uso ripostiglio.

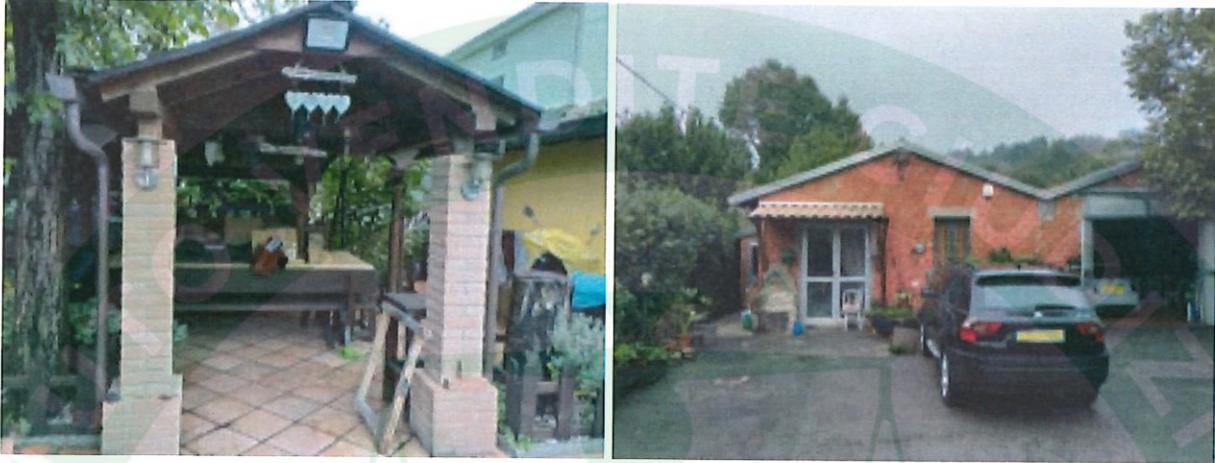
Il portichetto ad uso ludico ha struttura mista in quanto la copertura, in legno con sovrastanti lastre di ondulina, è sorretta da pilastri in mattoni faccia-vista e da pilastri in legno. È attrezzato con piano di lavoro in muratura, griglia e lavello. Essendo opera abusiva di poco valore, non alla coretta distanza dal confine e di datazione incerta si ritiene sia più conveniente demolirlo che sanarlo.

A fianco di detto garage è stato realizzato un porticato con pilastri parte in muratura e parte in legno, attrezzato con lavello e basi in muratura.

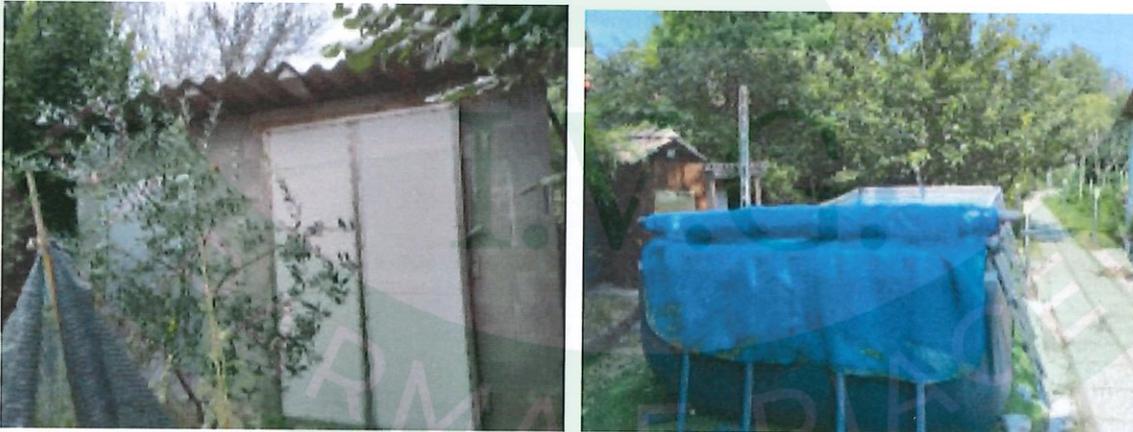
Il laboratorio è costituito da una vecchia struttura in laterizio sulla quale appoggiano due coperture in legno a doppia falda (a capanna) affiancate. Sul retro, in senso parallelo al lato lungo, vi è un porticato alla cui estremità abbiamo un pozzo (lato est) ed un forno con ripostigli vari (lato ovest). All'esterno abbiamo inoltre un fabbricatello ad uso bagno addossato al lato ovest della struttura mentre all'interno si nota la presenza della cosiddetta "buca" che un tempo si usava per le operazioni sotto alle vetture. E' pavimentato e dotato di impianto elettrico per un uso artigianale leggero.

Il fabbricato ad uso deposito/ricovero attrezzi, completamente abusivo e posto sul terreno di cui al mappale 184, è costruito con muratura in blocchi cementizi spessore 8 cm non sovrastante copertura in fibrocemento sorretta da travetti in cemento. E' dotato di impianto elettrico ma non è convenientemente regolarizzabile e se ne prevede la demolizione.
