RELAZIONE TECNICA

PERIZIA DI STIMA DI BENI IMMOBILI

Tribunale di Trapani - Fallimento n.17/2016

OGGETTO: *Valutazione economica di più beni immobili di proprietà **** Omissis **** siti in Via delle mandorle n.23 a Valderice*

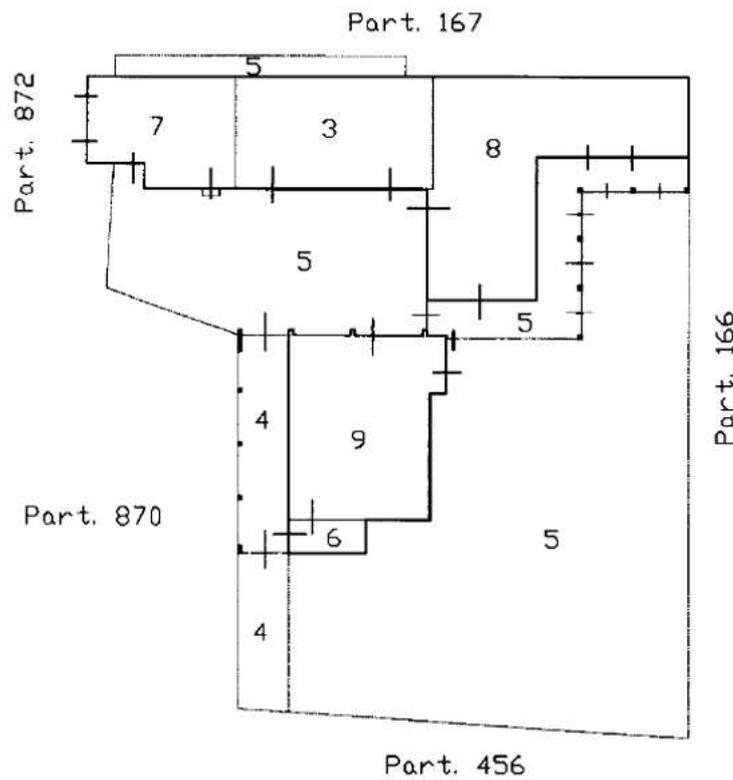
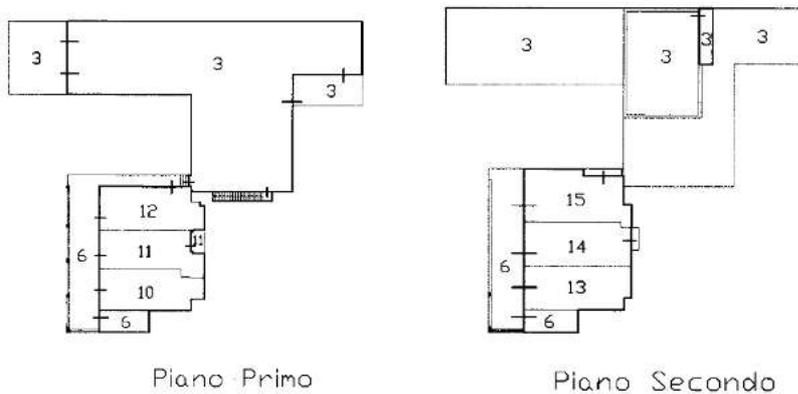
planimetria catastale part. 160

Piano Terra

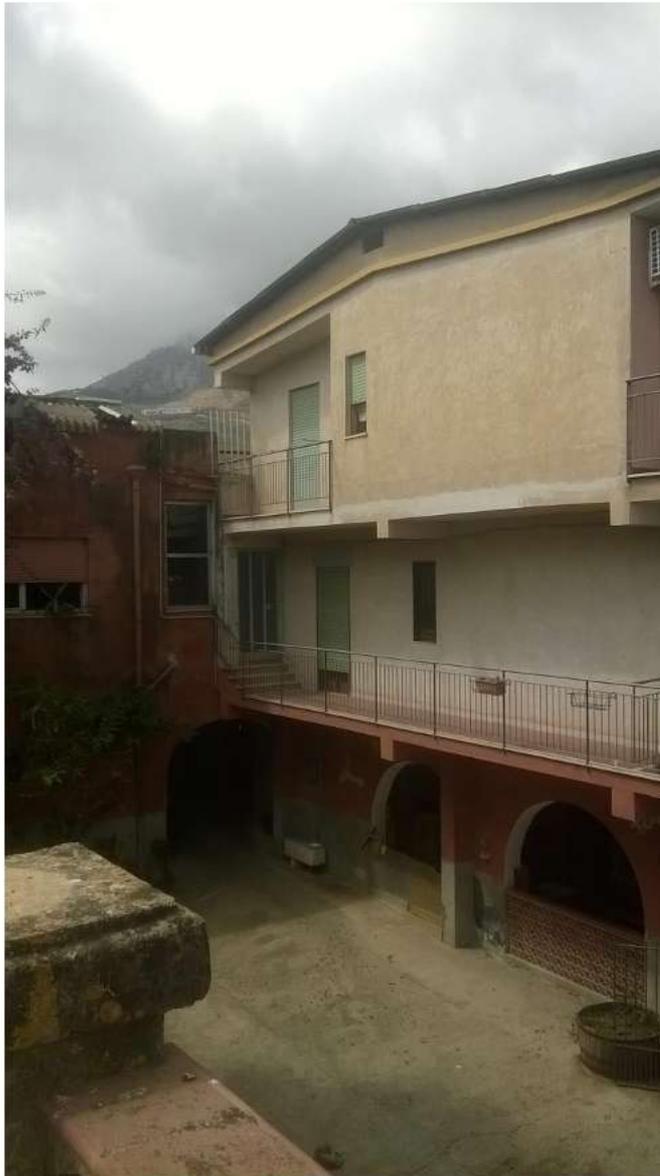
sub 5, 6 ,12, 15

Le condizioni di manutenzione delle strutture sono appena sufficienti: l'immobile presenta nei piani superiori ampie aree di infiltrazioni e umidità sui solai oltre a evidenti ossidazioni dei traferri sui pilastri relativi al porticato e le verande presenti (sub.6).

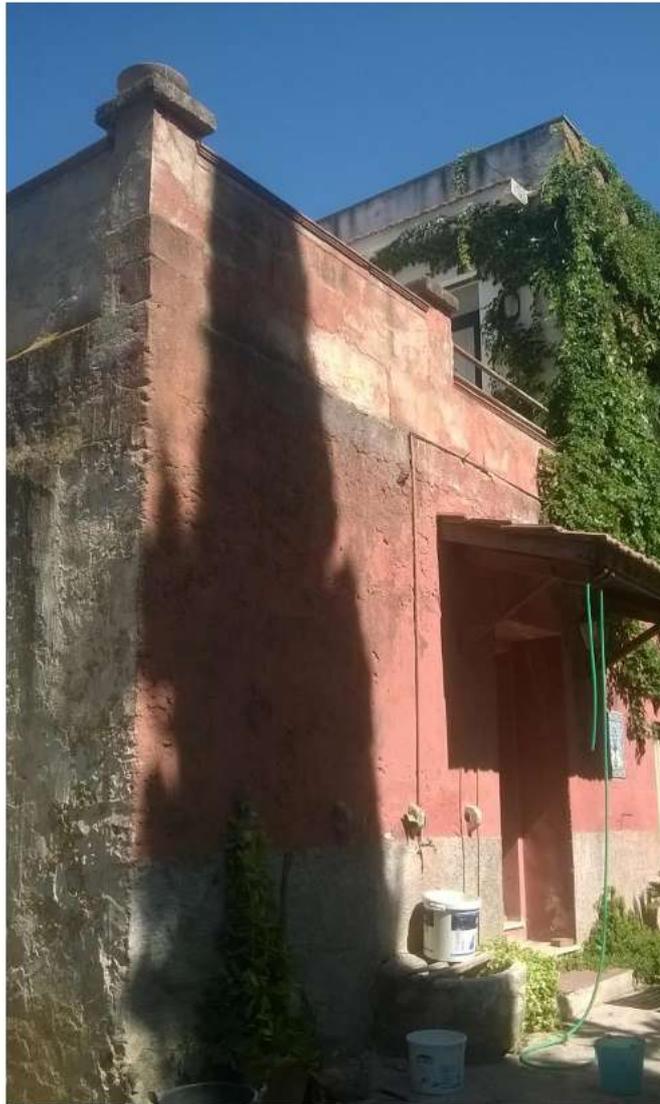
sub 9

In particolare per i subalterni 9, 10 e 13 (tra loro sovrapposti), è presente la parallela fessurazione di alcuni tramezzi che risultano lesionati trasversalmente probabilmente a causa di azioni dinamiche del terreno di

fondazione che hanno interessato anche il pavimento corrispondente nel subalterno 9: tale ammaloramento non sembra tuttavia pregiudicare comunque la staticità dell'immobile.

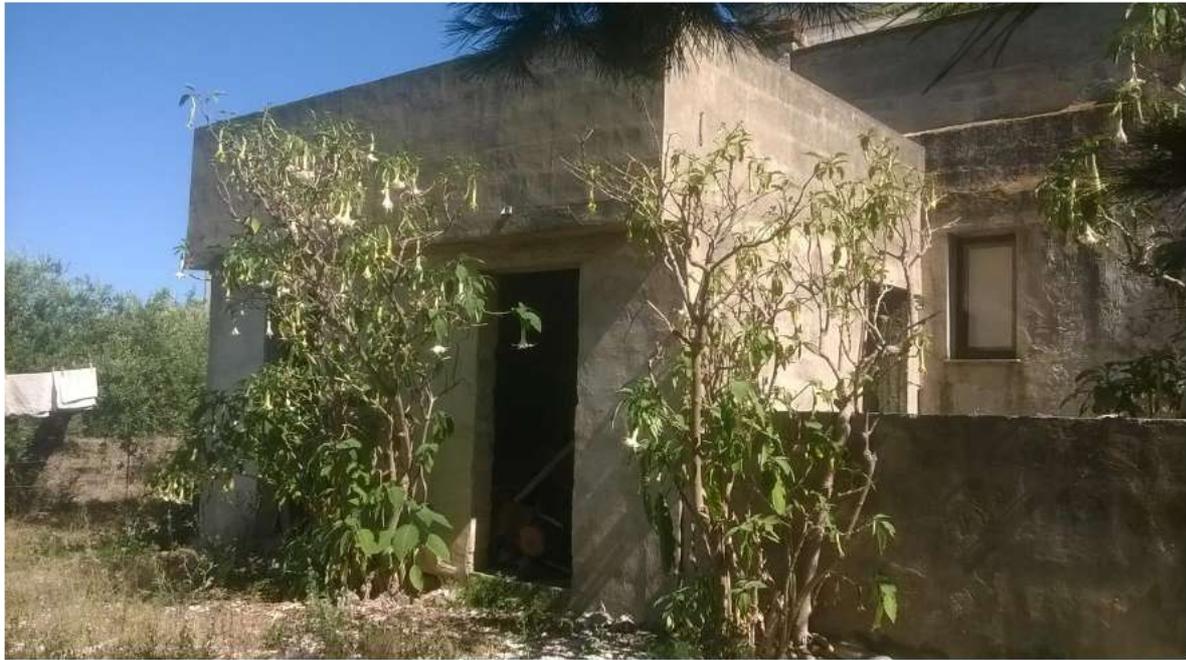
sub 7

FG.	PART.	SUB.	DIFFORMITÀ
9	160	3	<i>Creazione di un vano con annesso WC accessibile dal vano scala interno e occupante parte della volumetria del locale di sgombero del subalterno.</i>
9	160	7	<i>Realizzazione nel locale di sgombero del subalterno con creazione di n.3 vani separati con aperture autonome.</i>
9	160	8	<i>chiusura di n.2 aperture interne con creazione di n.4 vani separati con aperture autonome.</i>

Le difformità edilizie presenti nei subalterni 7 e 8 sono invece sanabili in quanto non modificano la volumetria del complesso immobiliare.

In sintesi, i costi di sanatoria degli abusi rilevati avranno importo totale pari a: 1420€.

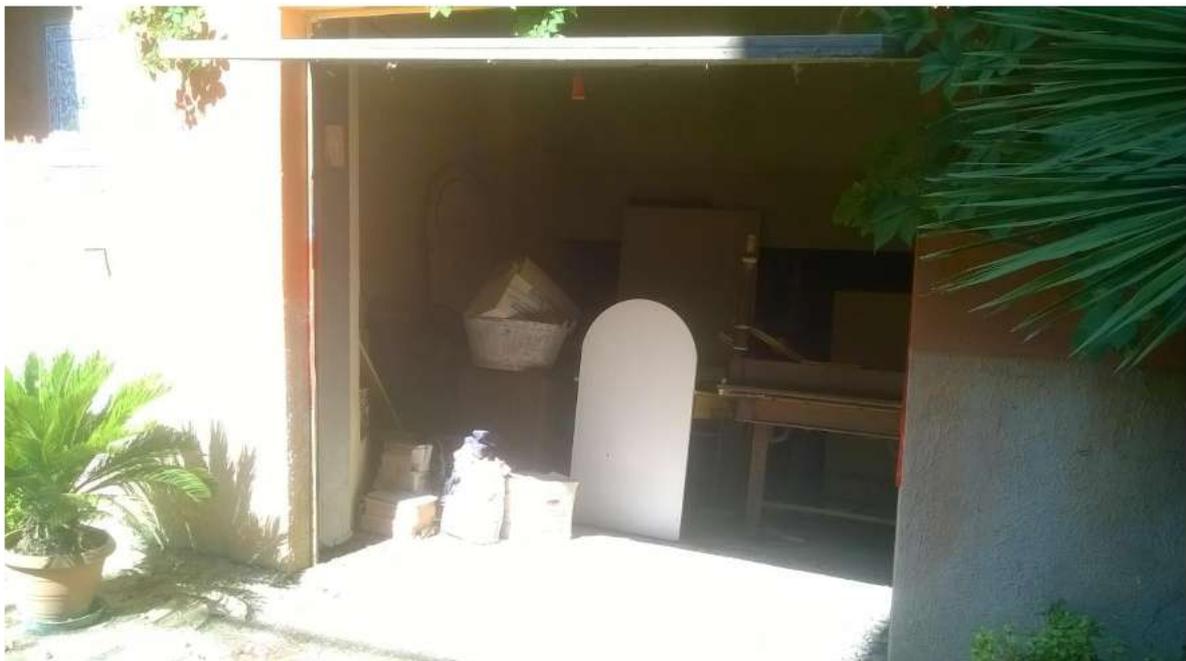
sub 3 (piano terra)

Le difformità presenti nel subalterno 3 non risultano sanabili in quanto costituenti un aumento di cubatura su immobile realizzato all'interno di area territoriale con destinazione urbanistica agricola e correlata da indici di fabbricabilità già raggiunti dalle volumetrie esistenti.

- volume del locale abusivo: il locale abusivo, realizzato in parte del volume del locale di sgombero seminterrato del subalterno 3, ha una superficie complessiva di circa 40 m² con un'altezza utile ricavata di 2.70 m.
Da ciò, si ricava un volume complessivo dell'abuso pari a 40 x 2.70=110 m³.

In definitiva, l'importo dei costi di demolizione delle difformità non sanabili sono stimabili pari a 110 m³ x 14.87€ = 1635.70 €
