## STIMA TECNICA

### PAGLIAI S.P.A.

Arezzo, Giugno 2017

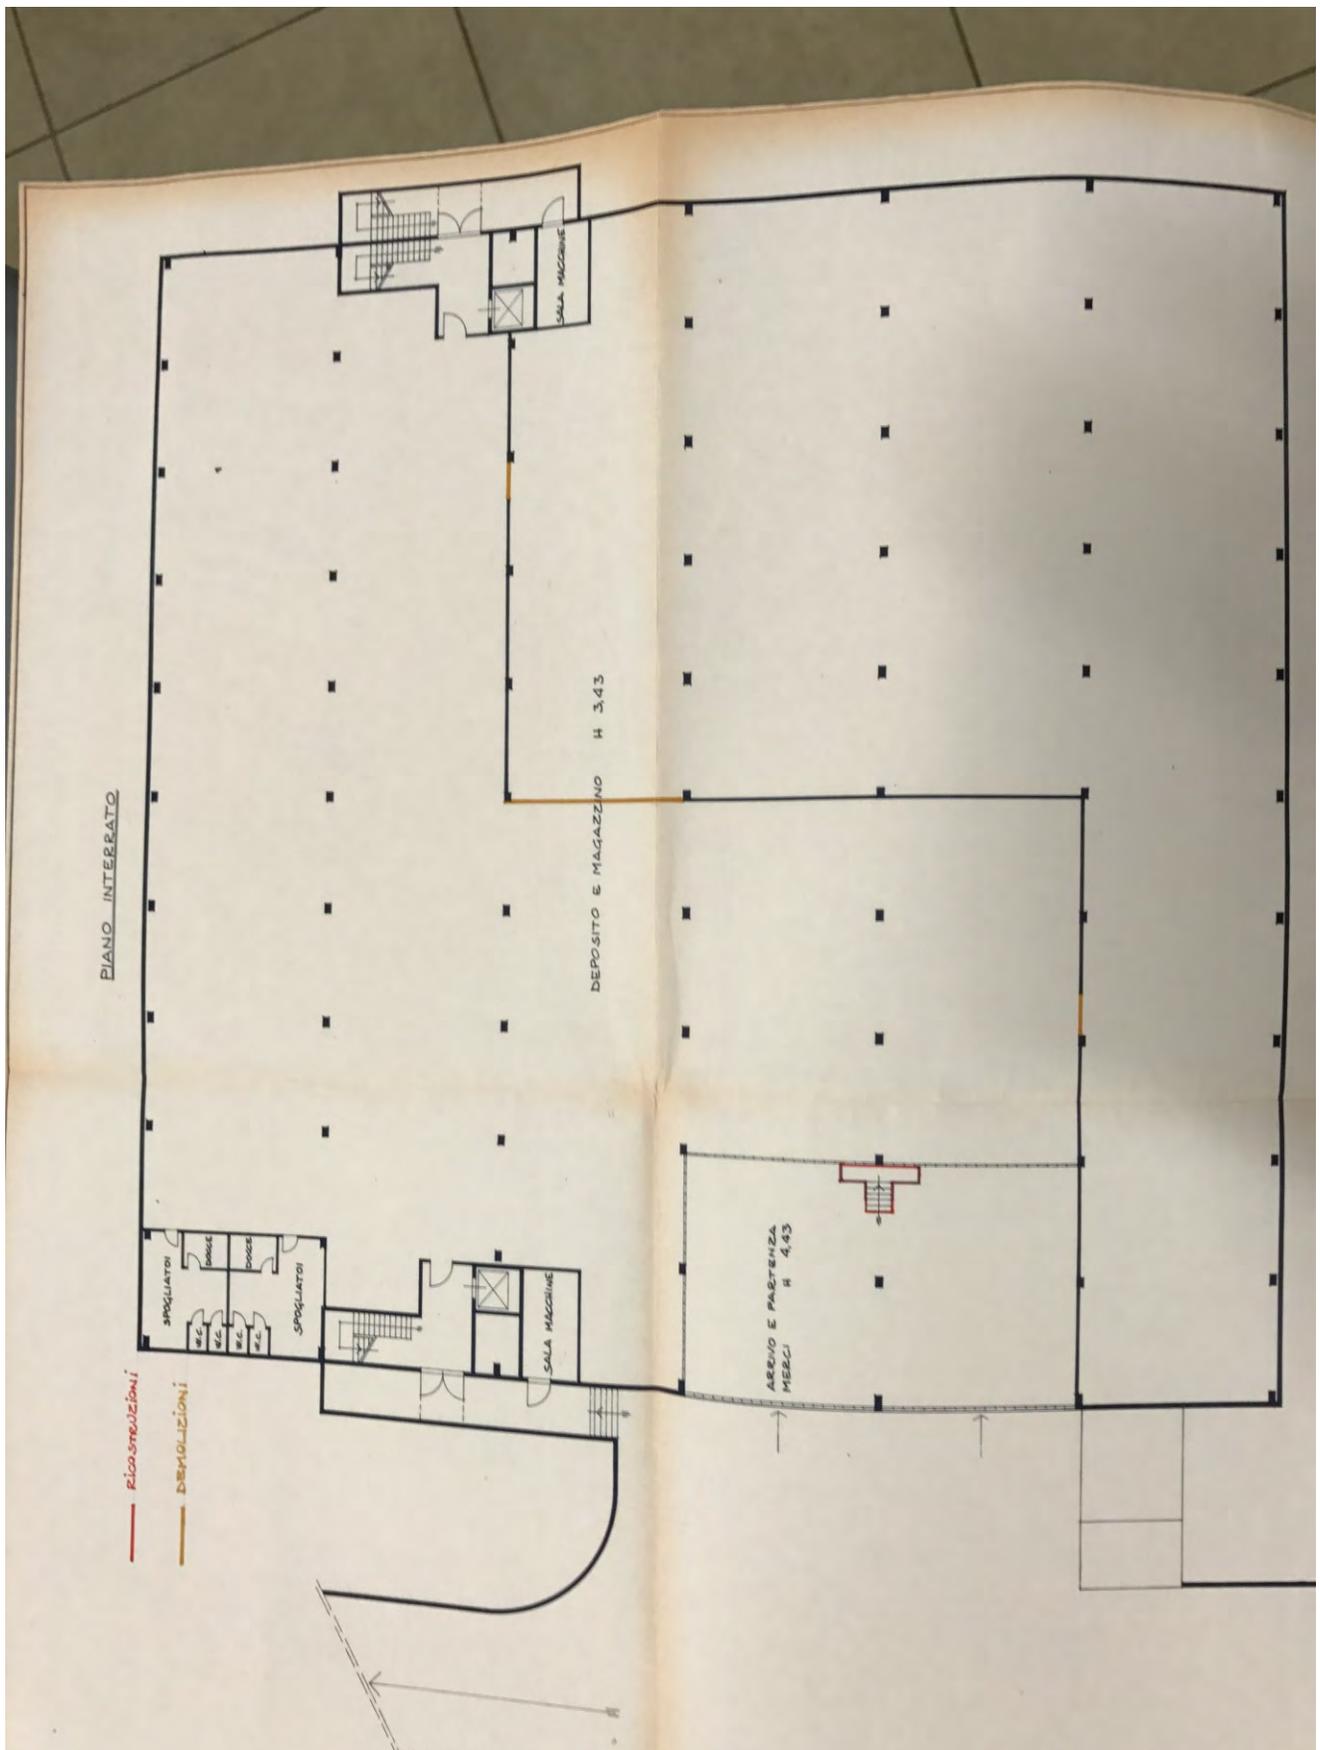
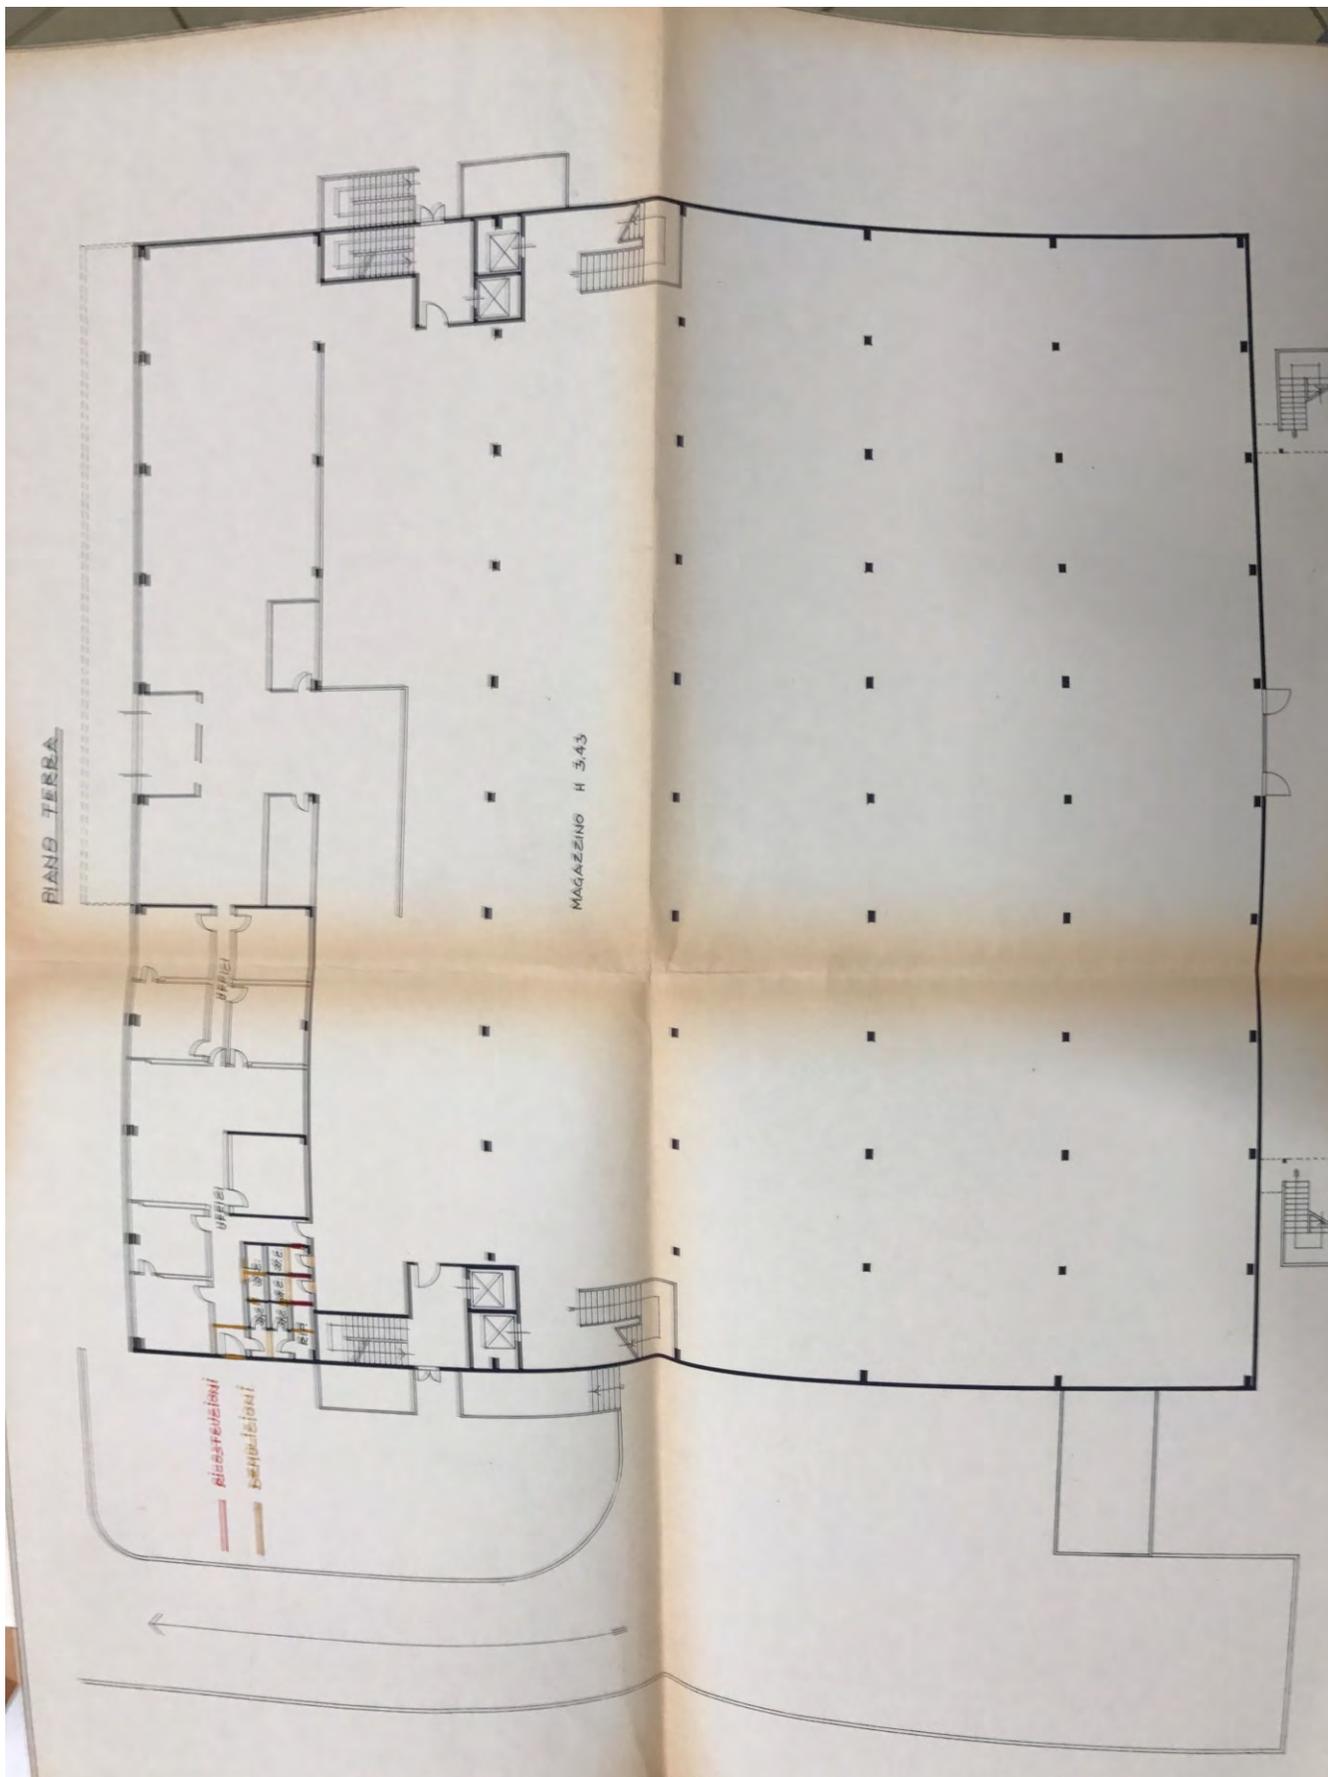
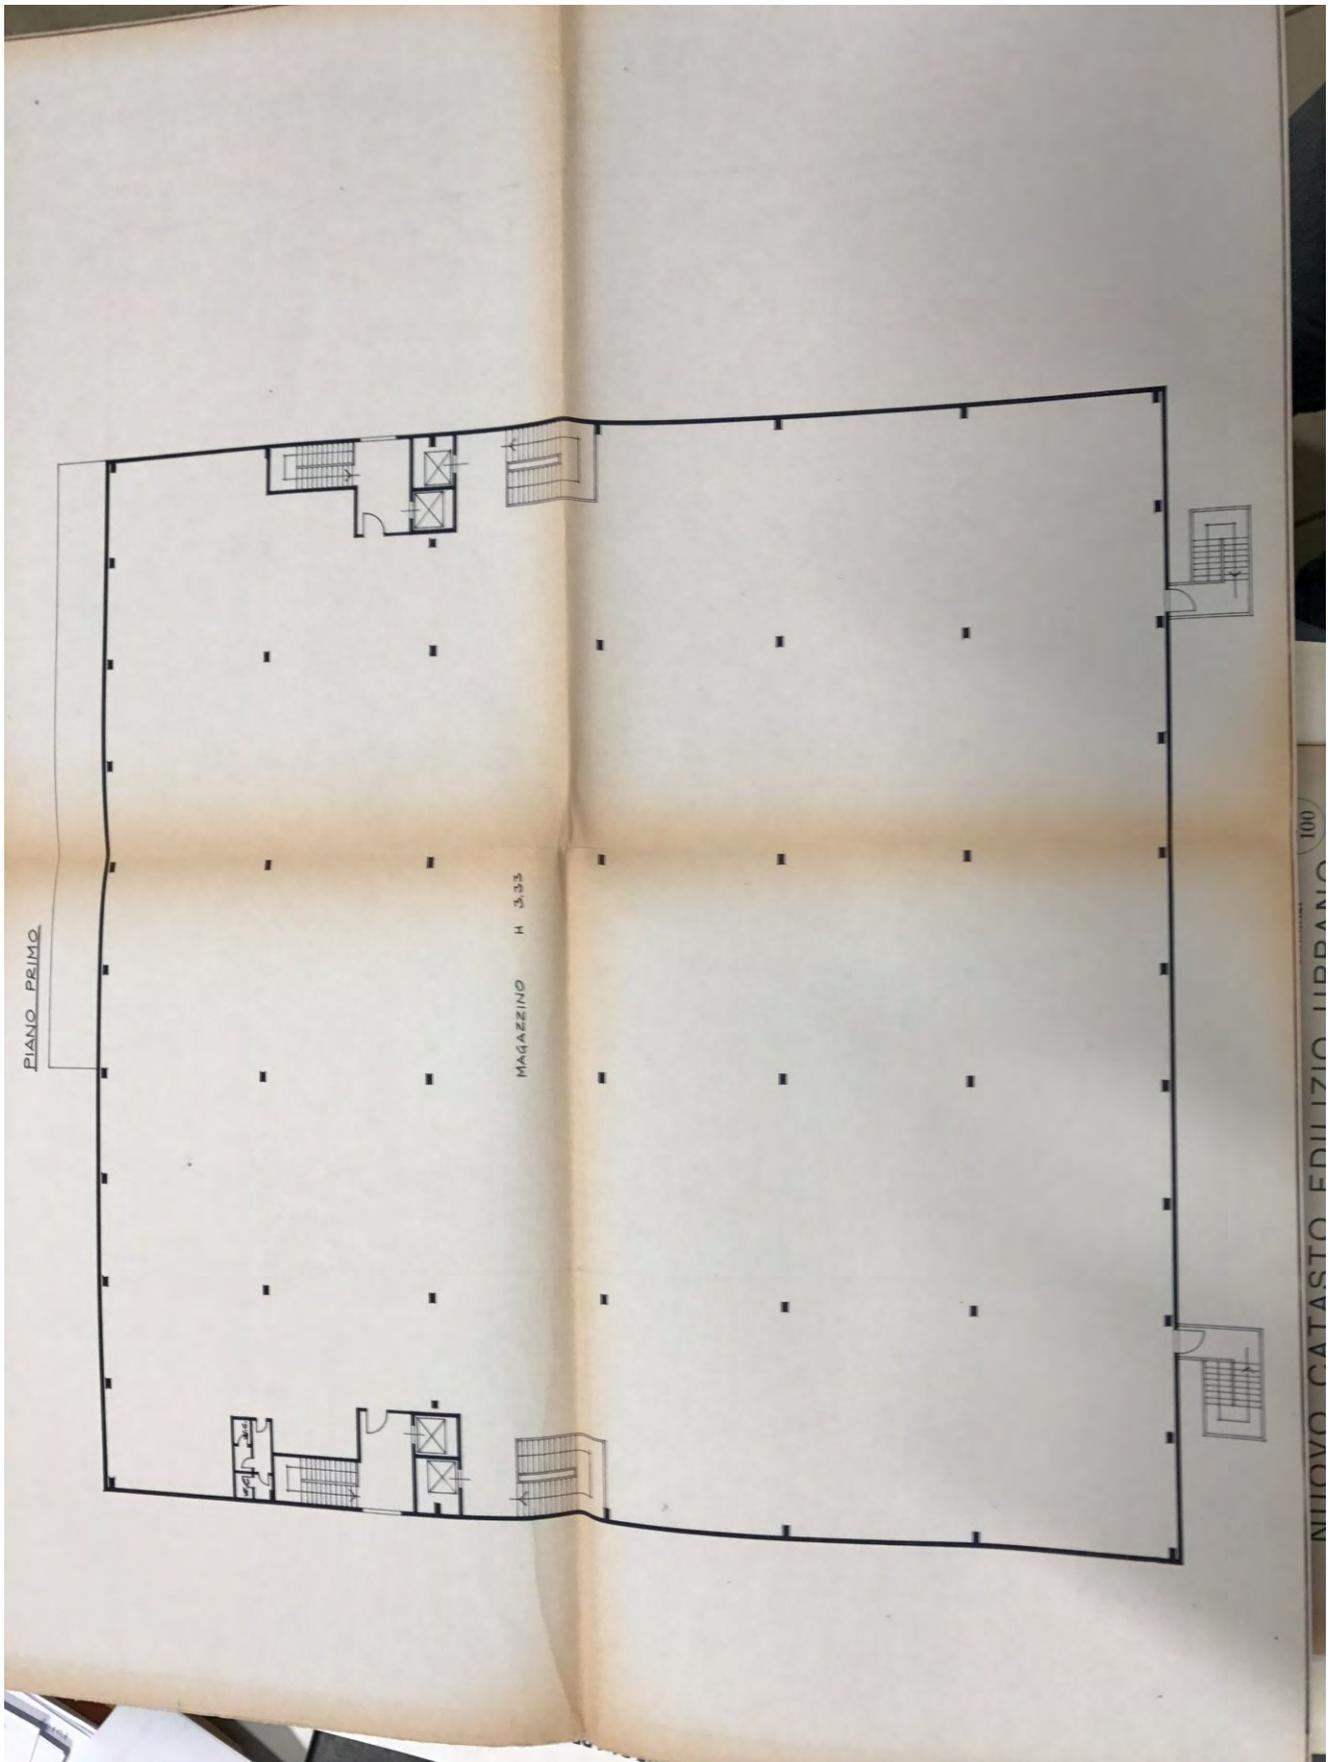
Segue la tavola grafica ULTIMO stato realizzato allegata alla pratica anno C/86/12415-12414-12413 e per il corpo di fabbrica principale e la pratica N. C/1995/13713 per le pertinenze al piano seminterrato.

retro e nello smontaggio di tutte le tramezzature interne in esubero dall'ultimo titolo abilitativo. Il ripristino dello stato autorizzato comporterebbe sicuramente un costo maggiore della pratica di sanatoria. Quindi in base agli atti autorizzativi sopra citati, sotto il profilo della regolarità urbanistica, dopo la presentazione della sanatoria o il ripristino delle opere, sopra indicate l'immobile verrà garantito conforme a tutte le norme urbanistiche ed edilizie vigenti.

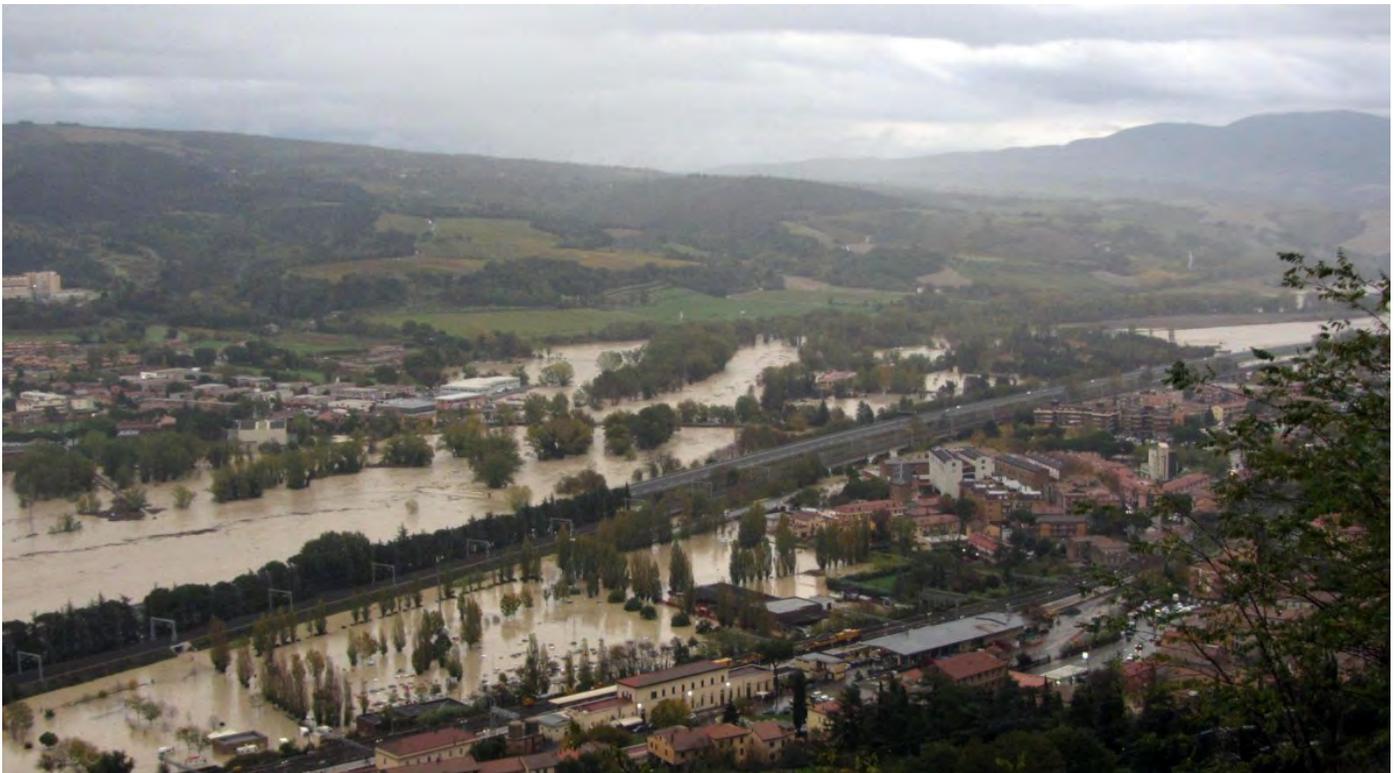
Vista la totale mancanza di una cassa di espansione, che assegnerebbe un "minimo grado di sicurezza" alla salvaguardia della corretta fruibilità degli edifici, questo comporta sicuramente una ovvia "svalutazione" degli immobili da noi presi in esame.

Segue foto dell'evento.

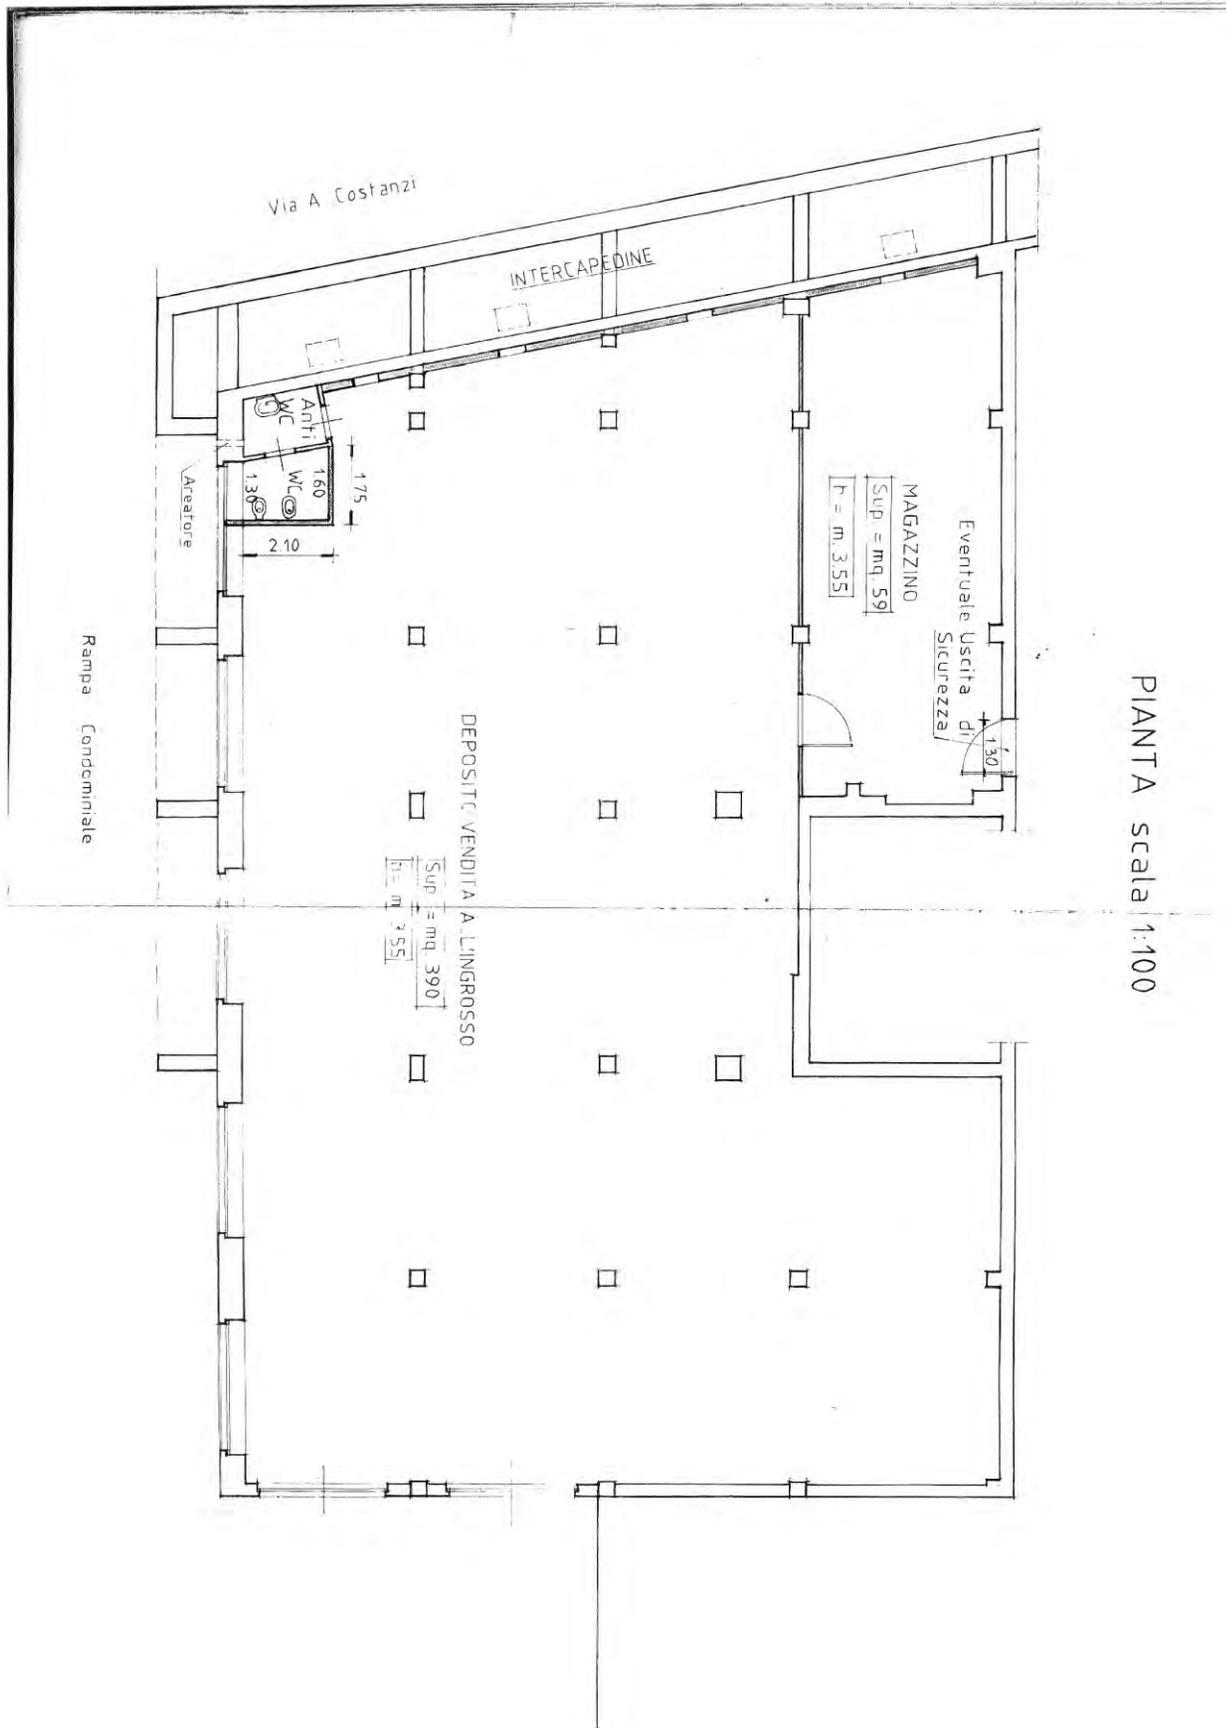
PIANTA scala 1:100

**Segue nella pagina seguente la tavola grafica ULTIMO stato realizzato allegata alla pratica anno 1995 n. 628.**

In merito a quanto sopra indicato si ritiene che tutte le opere realizzate in difformità **sono assentibili** mediante presentazione di Sanatoria e con il pagamento della sanzione pecuniaria di € 1000,00 ai sensi dell'art. 6 comma 2 del DPR 380/01. A detto importo dovranno essere sommate tutte le spese inerenti, i *diritti di segreteria* e gli *onorari del tecnico* incaricato alla redazione della pratica edilizia, nonché gli *aggiornamenti catastali* indispensabili. Quindi complessivamente le spese e gli onorari necessari alla sanatoria delle opere difformi ammonteranno a circa **€. 3'000,00**. Se invece si sceglie il ripristino delle opere all'ultimo stato di progetto, queste consisterebbero nella ricostruzione della tramezzatura con relativa installazione dell'infisso. Quindi in base agli atti autorizzativi sopra citati, sotto il profilo della regolarità urbanistica, dopo la presentazione della sanatoria o il ripristino delle opere, sopra indicate l'immobile verrà garantito conforme a tutte le norme urbanistiche ed edilizie vigenti.

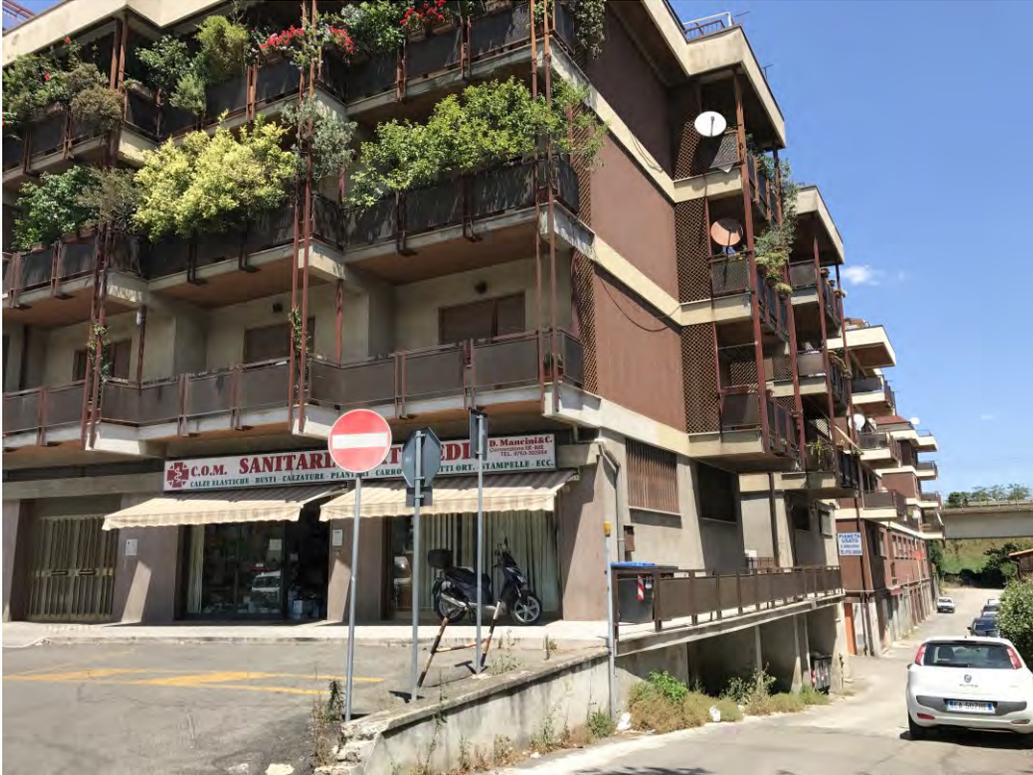
Retro locali (lato

totalmente interrato)

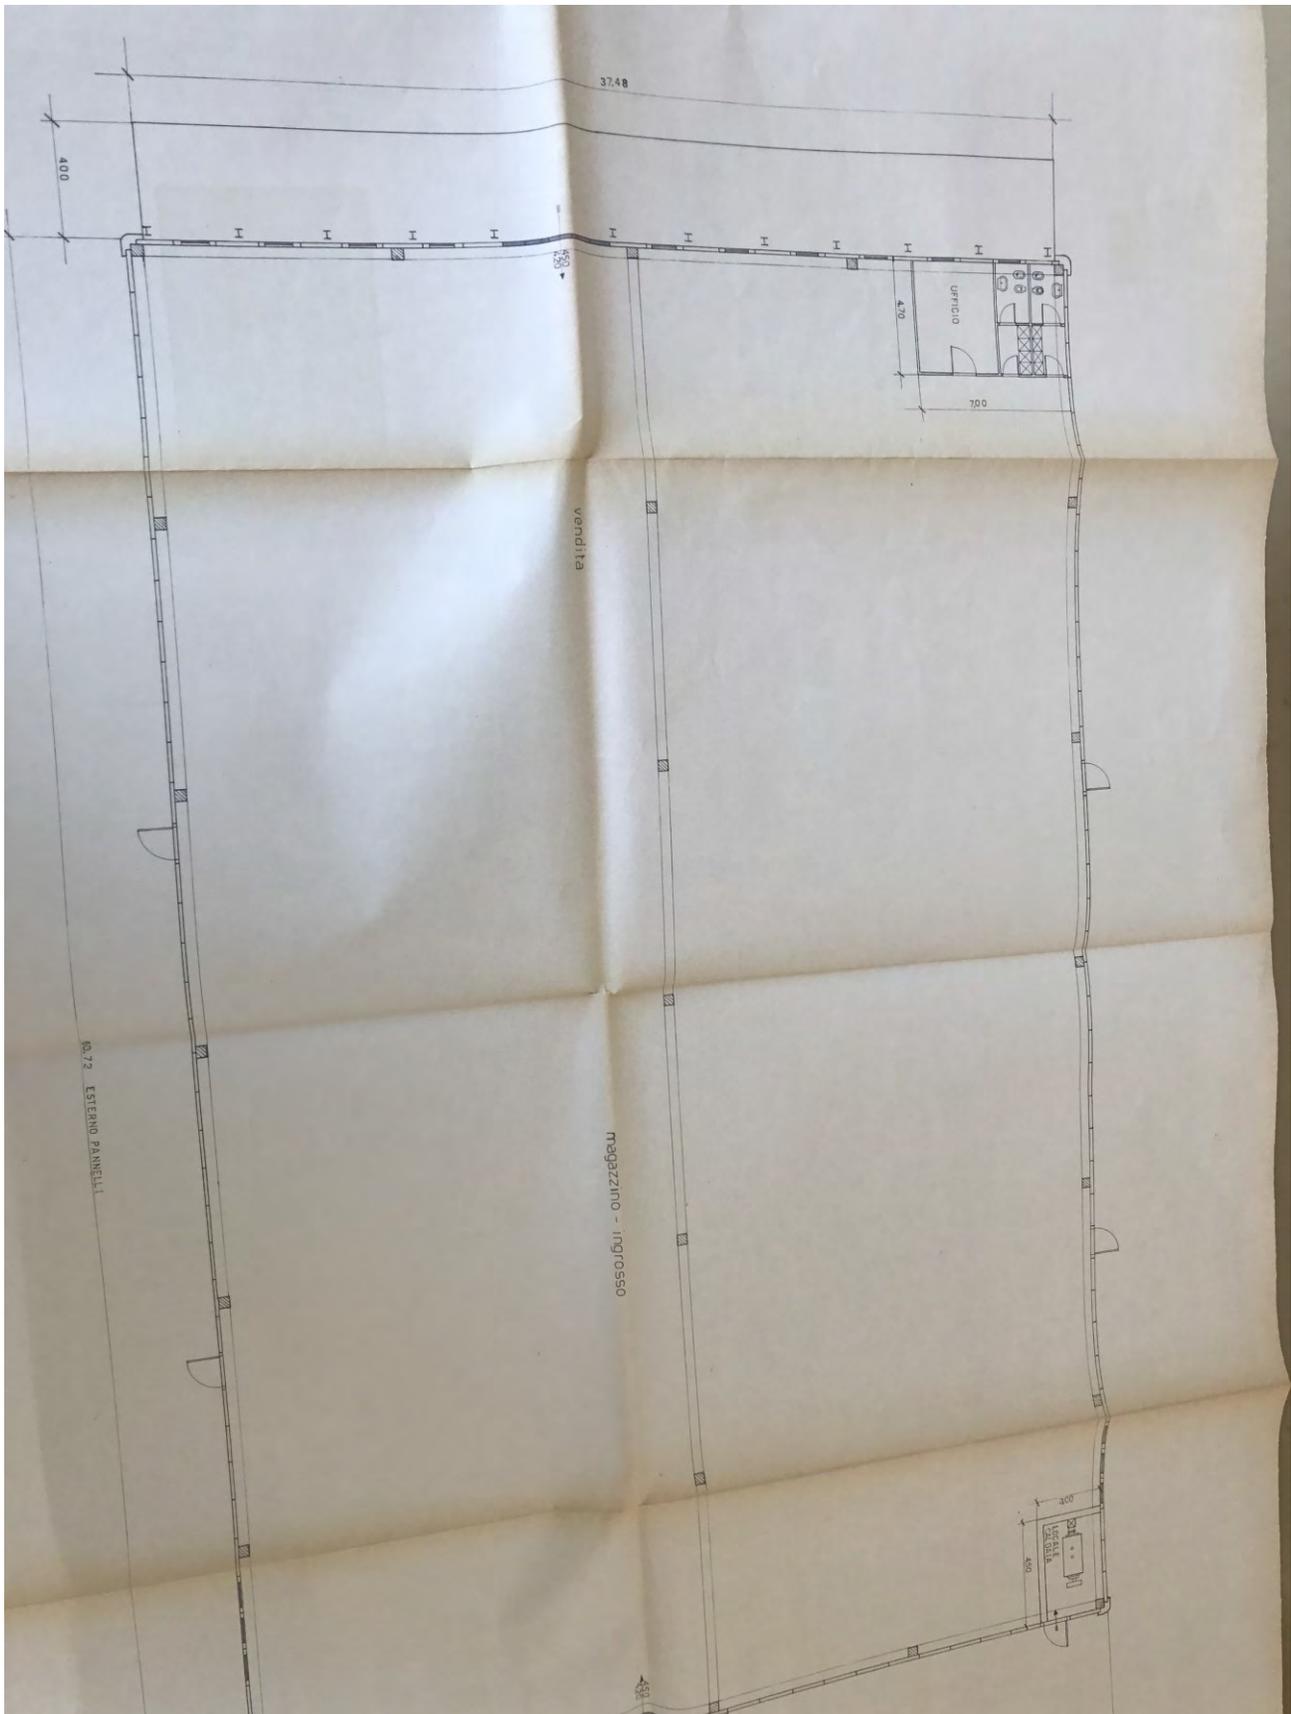
**Segue scatto fotografico della tavola grafica ULTIMO stato realizzato allegata alla pratica anno 1991 N. 199.**

Alla data del sopralluogo ed in base all'accesso da me effettuato presso l'amministrazione comunale in data 22 Giugno, **non sono state riscontrate incongruenze** tra la realtà e gli elaborati depositati, visto che le superfetazioni presenti all'interno riguardano solo alcuni arredi "attrezzati" e la gabbia di doppio ingresso di tipologia "movibile". Quindi in base agli atti autorizzativi sopra citati, sotto il profilo della regolarità urbanistica, l'immobile verrà garantito conforme a tutte le norme urbanistiche ed edilizie vigenti.

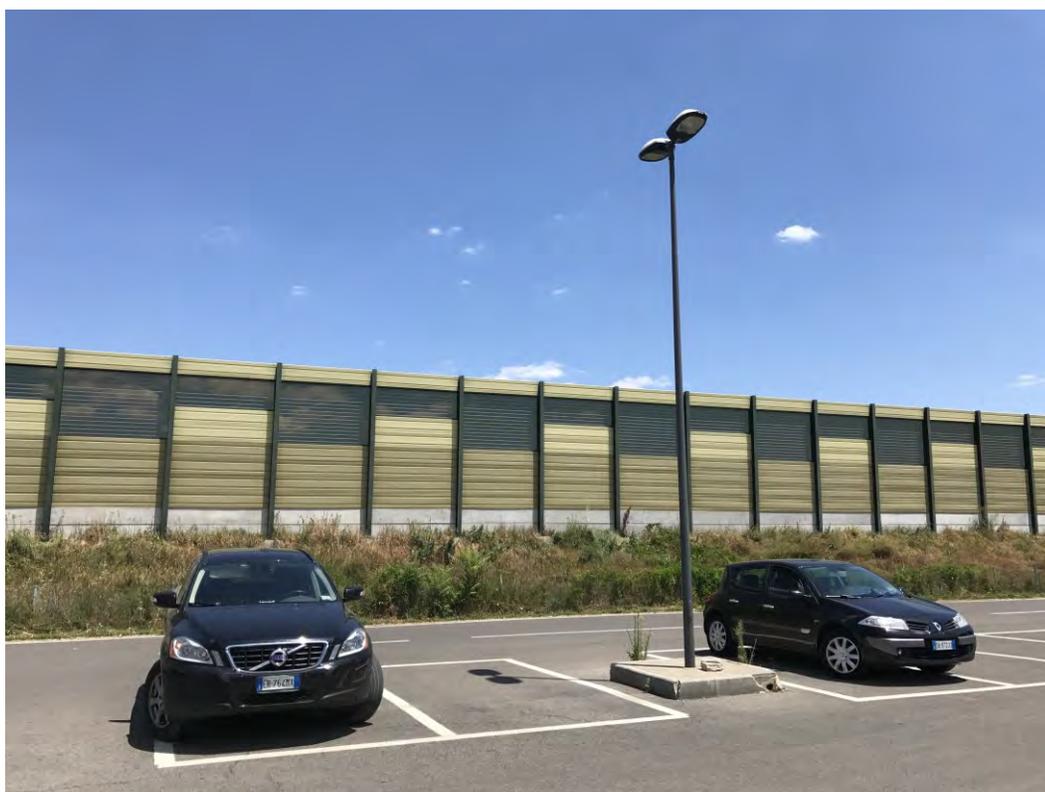
Parcheggio e vista

pannellature fonoassorbenti autostrada.

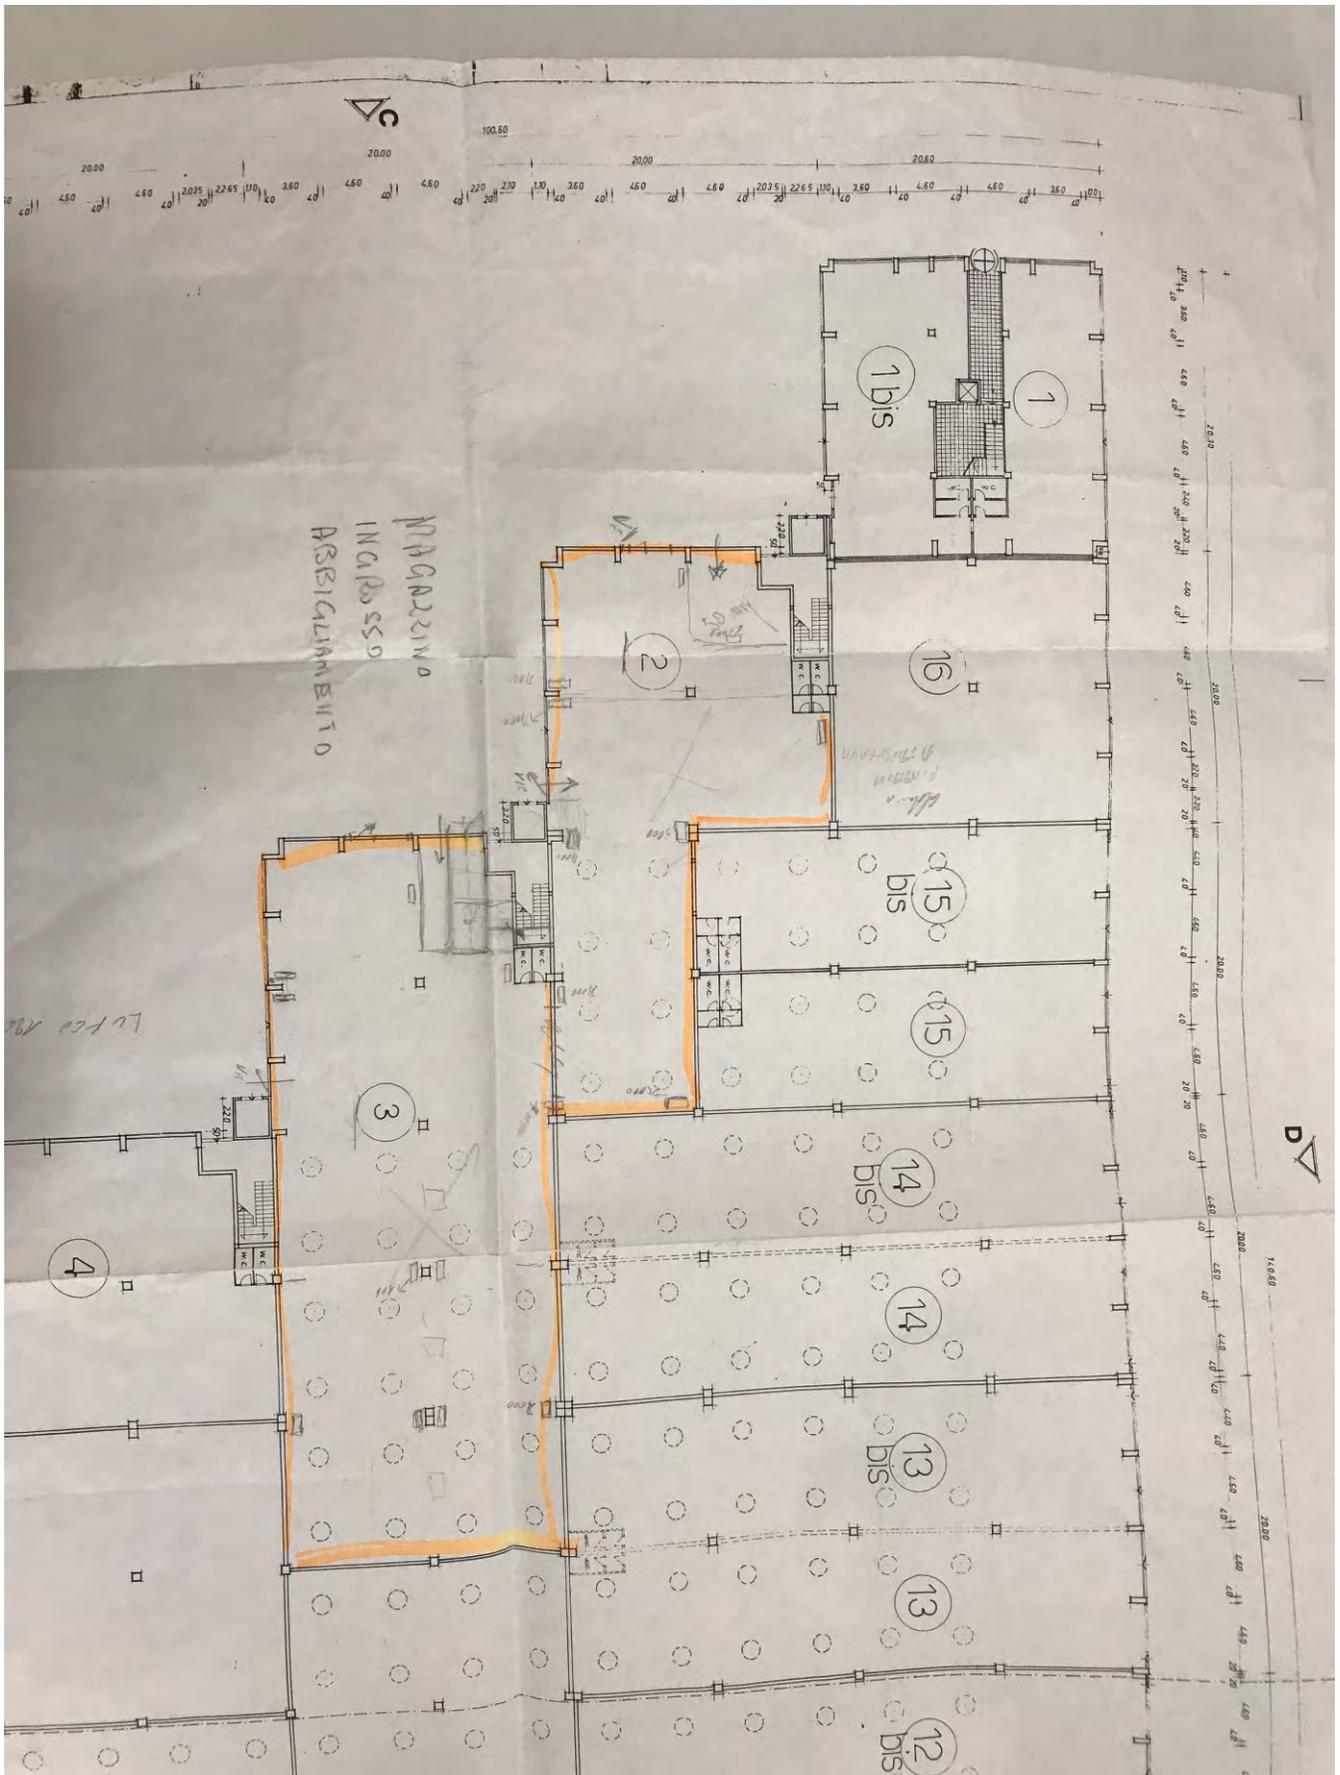
**Segue nella pagina successiva la tavola grafica a me fornita ULTIMO stato realizzato pratica anno 1983 n. 393.**

alla redazione della pratica edilizia, nonché gli *aggiornamenti catastali* indispensabili. Quindi complessivamente le spese e gli onorari necessari alla sanatoria delle opere difformi ammonteranno a circa **€. 6'000,00**. Perciò in base agli atti autorizzativi sopra citati, sotto il profilo della regolarità urbanistica, dopo la presentazione della sanatoria o il ripristino delle opere sopra indicate, l'immobile verrà garantito conforme a tutte le norme urbanistiche ed edilizie vigenti.
