TRIBUNALE ORDINARIO - URBINO

ESPROPRIAZIONI IMMOBILIARI

86/2023

CONSULENZA ESTIMATIVA GIUDIZIARIA

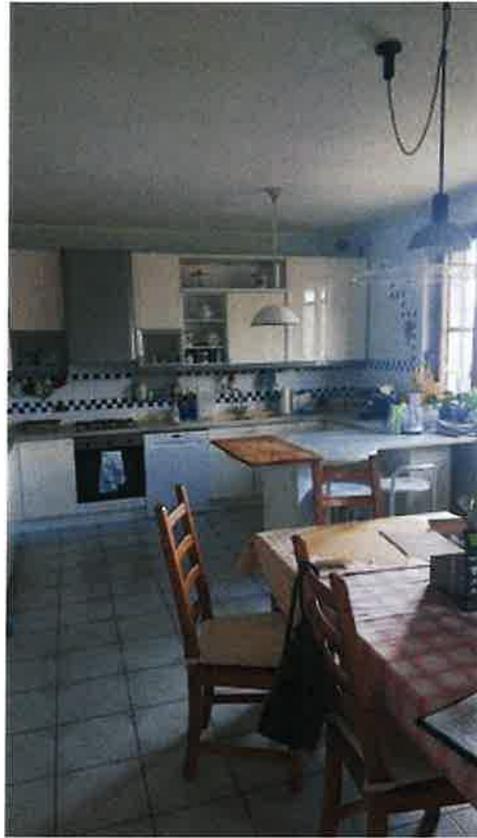
CUCINA

Lo stato manutentivo interno risulta mediocre. Sono presenti evidenti affioramenti di muffa tra parete esterna e soffitto all'altezza delle finestre nella cucina/tinello e anche tra parete esterna e soffitto della zona pranzo, probabilmente dovuto al ponte termico non correttamente realizzato. Inoltre al Piano

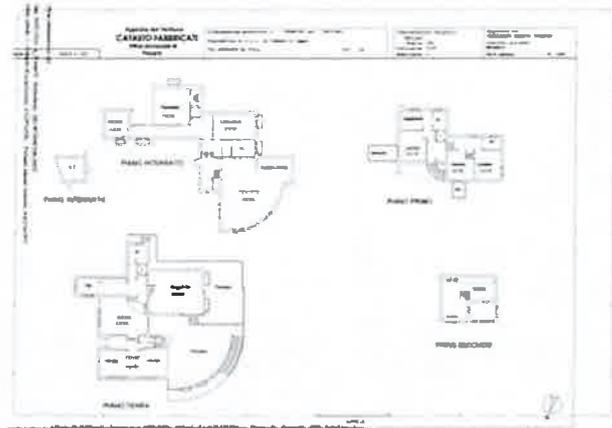
Planimetria alloggio

Sono state rilevate le seguenti difformità: Sulla planimetria catastale del garage non è riportata la posizione della finestra posta sul lato dx della basculante e non è indicata l'altezza giusta del locale (H = 2,66 invece di H = 3,30). Sulla planimetria catastale dell'alloggio ci sono: - al Piano Secondo non sono state indicate le posizioni delle finestre nel lato della parete più bassa del locale, mentre è indicata una finestra, non più esistente, nella parete più alta; - al Piano Primo viene indicata una altezza di mt. 2,70 invece di mt. 2,90, mentre nella zona notte posta a Ovest non esiste il terrazzo indicato ma è invece presente un terrazzo con accesso nell'altra camera; - al Piano Terra l'altezza del locale pranzo indicata mt. 2,70 risulta essere a tutta altezza è varia da mt. 4,15 a mt. 5,55. E' presente un diverso accesso alla cucina/tinello dall'atrio di ingresso secondario. Non è presente il terrazzo di fronte al locale soggiorno dove sono posizionate le bocche di lupo. - al Piano Interrato sono indicate diverse altezze nel locale cantina (mt. 2,66 al posto di mt. 2,94), nel locale ripostiglio (mt. 2,66 al posto di mt. 2,73) e locale lavanderia (mt. 3,50 al posto di mt. 3,56)

Le difformità sono regolarizzabili mediante: Nuovo accatastamento
